Actuaciones de la Confederación Hidrográfica del Cantábrico en el río Saja, en San Pedro de Rudagüera

Nota de prensa

21 de agosto de 2020- La Confederación Hidrográfica del Cantábrico está realizando trabajos de conservación y mantenimiento en el río Saja en el entorno de la localidad de San Pedro de Rudagüera, en el municipio de Alfoz de Lloredo.

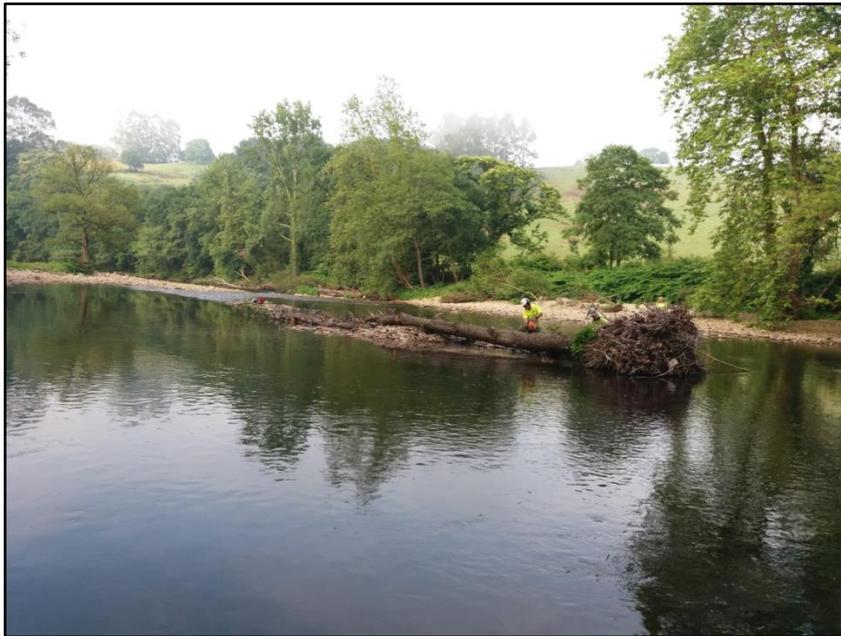
Troceo de arbolado caído en el cauce

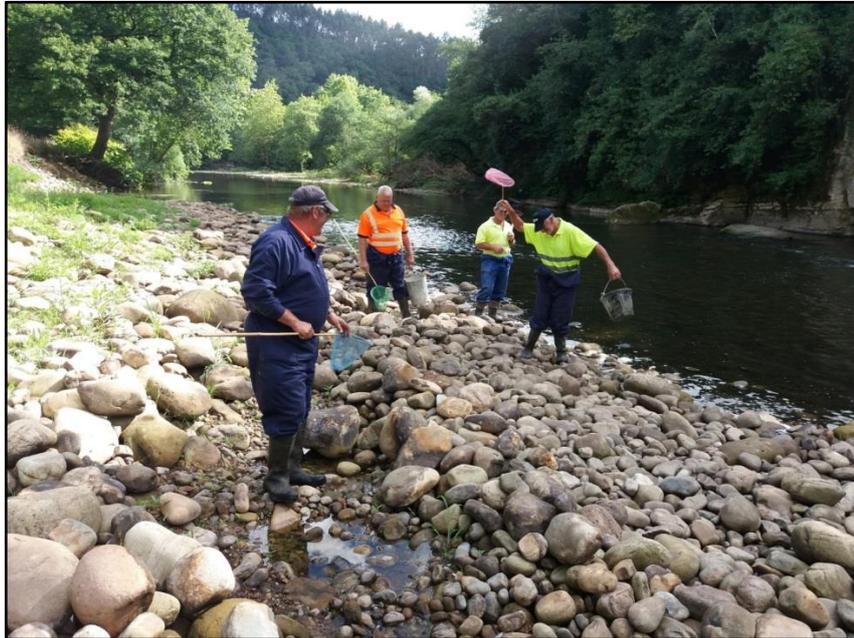
Rescate de anfibios en la zona de trabajo para evitar su muerte

Con carácter previo se realizó pesca eléctrica y rescate de anfibios en el tramo para evitar su afección por las obras.

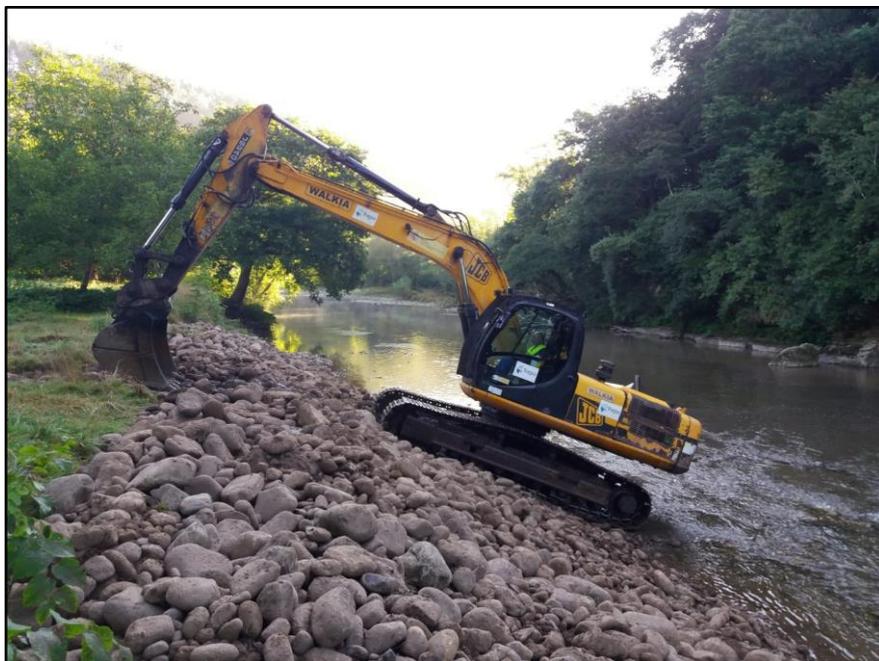
Maquinaria apilando acarreo en la zona donde previamente se ha realizado el rescate de anfibios

Los trabajos, que cuentan con un presupuesto estimado de 25.000 euros, incluyen la retirada de los acarreo depositados en la margen derecha y su recolocación en la margen izquierda, de forma que contribuyan a su defensa evitando el avance de la erosión hacia el barrio de San Pedro, junto con labores de desbroce de vegetación y retirada de los restos.

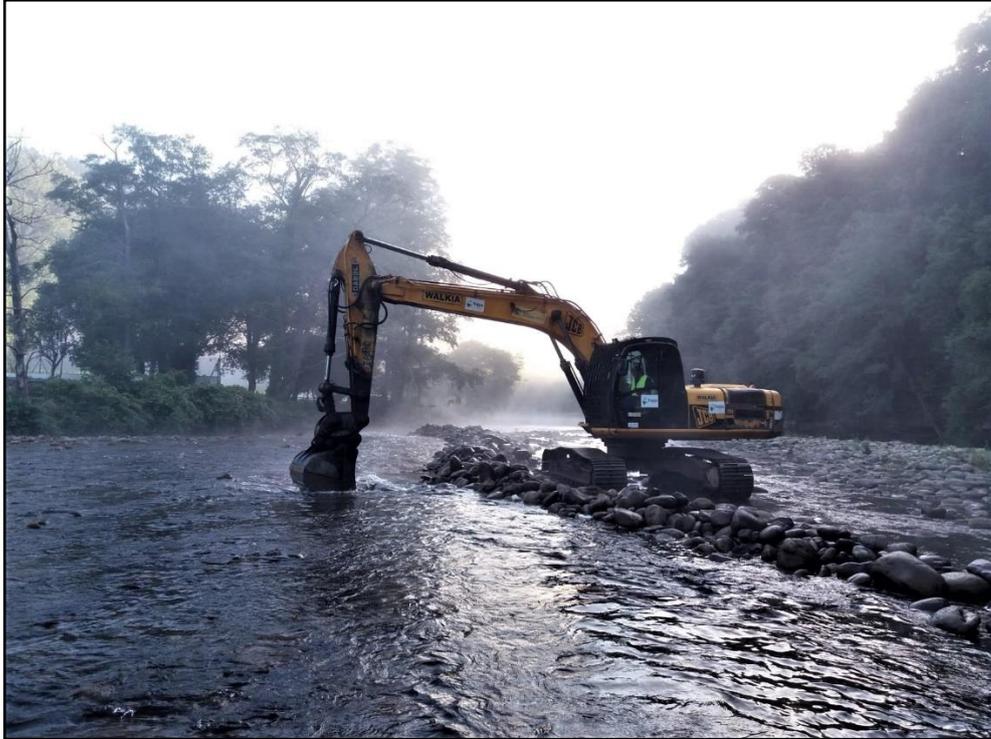
Maquinaria preparando un cordón para evitar enturbiamientos en el cauce
