CHCantábrico concluye los trabajos de conservación, mantenimiento y reparación de daños en el río Bisueña

12 de mayo de 2020- La Confederación Hidrográfica del Cantábrico ha concluido los trabajos de conservación, mantenimiento y reparación de daños en el río Bisueña, a la altura del Barrio San Juan, término municipal de Bárcena de Pie de Concha.

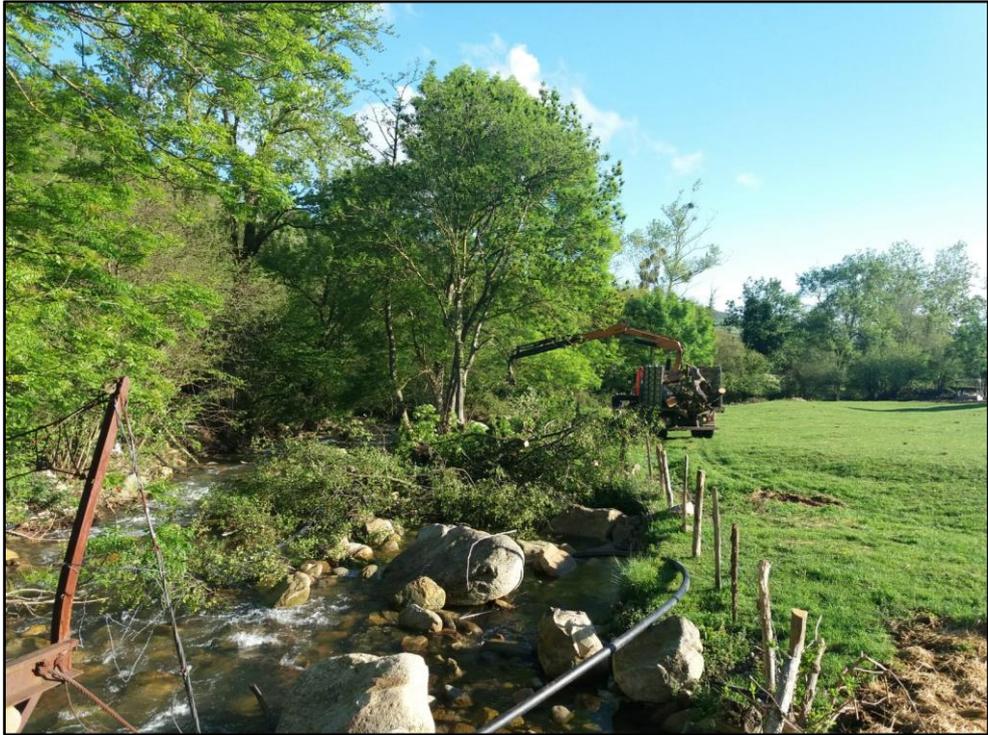
Actuaciones de desbroce manual y mecánico, transporte de material para relleno de escollera, labores de pesca eléctrica y recolocación de piedras mediante retroexcavadora para la ejecución de la escollera.

Con la esta actuación, cuyo presupuesto estimado ha sido de 30.000 euros se reforzó la defensa de la margen derecha del río, mediante la ejecución de una escollera revegetada, para evitar el avance de la citada erosión. También se han llevado a cabo labores de desbroce de vegetación, que se eliminará por medios mecánicos o retirada y traslado a zona autorizada o vertedero.
