Actuaciones de la Confederación Hidrográfica del Cantábrico en el arroyo La Canal en Alceda

Nota de prensa

12 de septiembre de 2022- La CH Cantábrico ha realizado trabajos de mantenimiento y conservación en el arroyo La Canal, en localidad de Alceda, en el término municipal de Corvera de Toranzo.

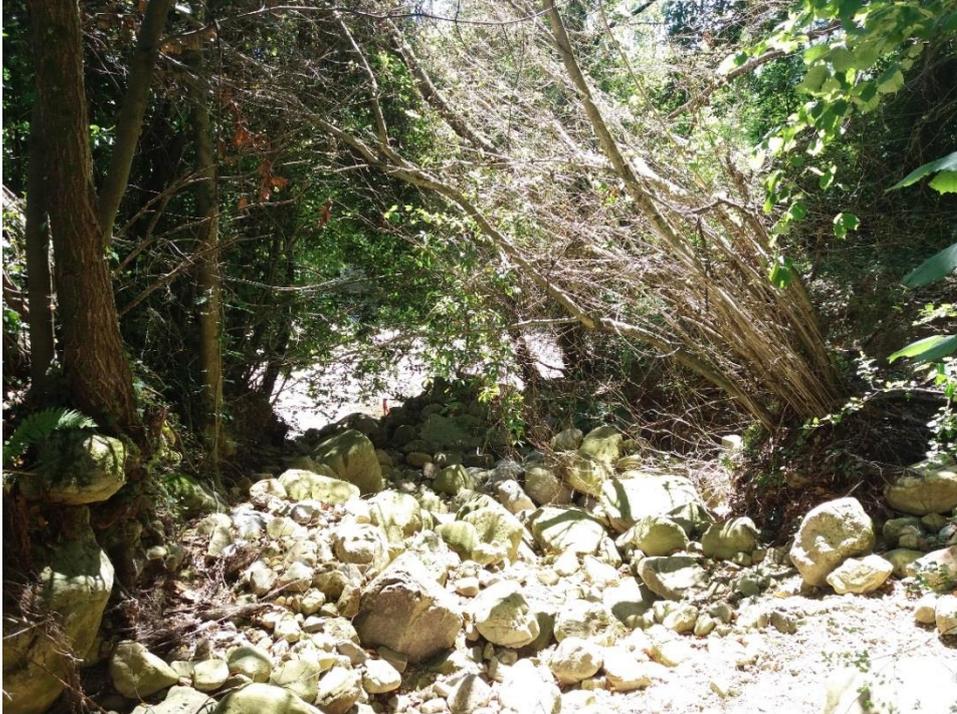
Antes

Las fuertes precipitaciones e inundaciones producidas a lo largo de los meses de noviembre y diciembre del 2021 en el término municipal de Corvera de Toranzo, y más concretamente el entorno al río Pas, causaron la erosión del cauce del arroyo La Canal, provocando el derrumbe de la margen izquierda.

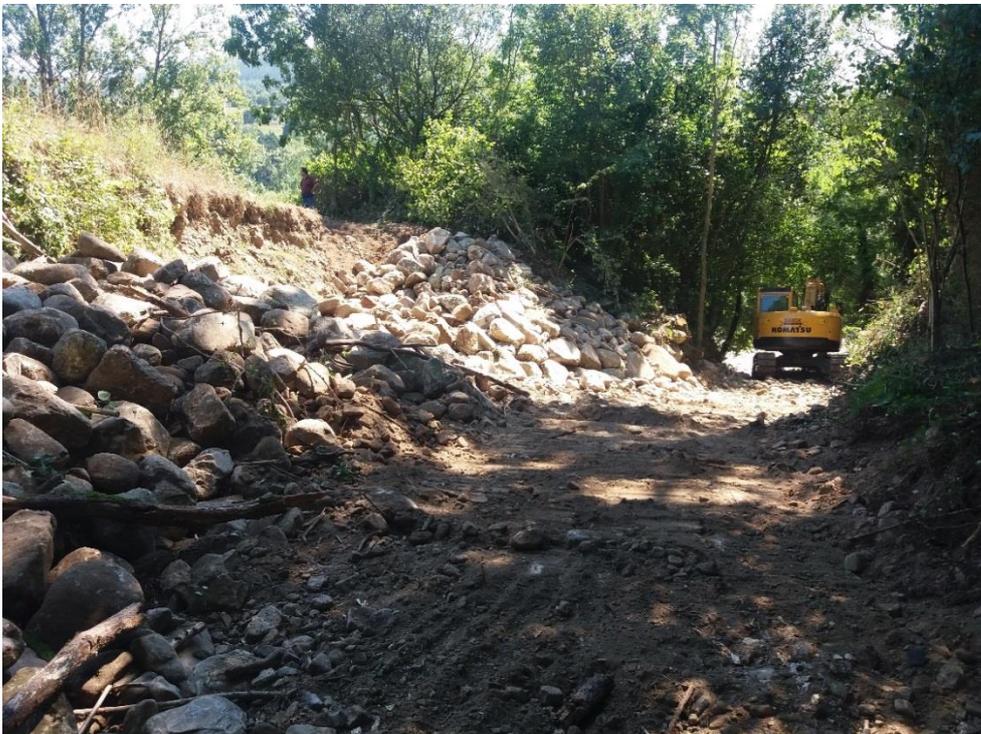
Durante: Reapilado de acarreo

La actuación, que supuso una inversión de 10.594,20 euros, ha consistido en la construcción de dos pequeñas escolleras, una en cada punto afectado. Para la recuperación de las zonas, también se han aplicado técnicas de bioingeniería que fijan los taludes con la colocación de malla de coco, sembrado y estaquillado. Además, se ha llevado a cabo la limpieza de residuos antrópicos existentes

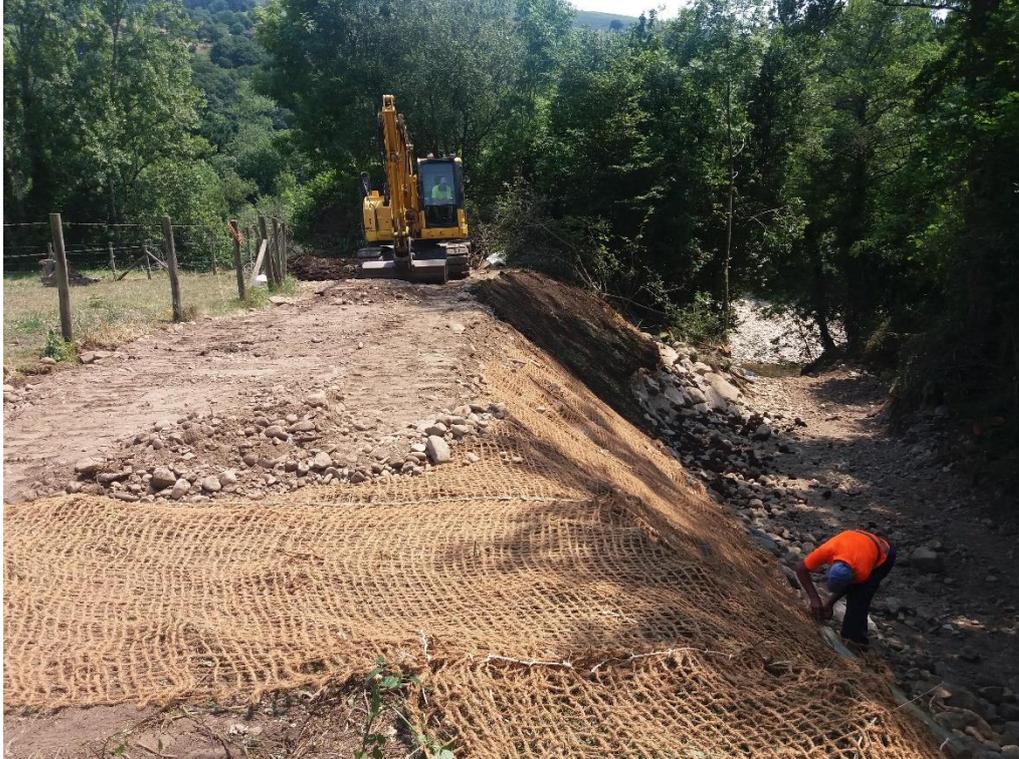
Durante: Técnicas de bioingeniería: colocación de la malla de coco
