## La Confederación Hidrográfica del Cantábrico actúa en la conservación de ríos asturianos

**29 de septiembre de 2023-** La Confederación Hidrográfica del Cantábrico actúa en el mantenimiento, conservación y mejora de varios cauces de ríos asturianos.

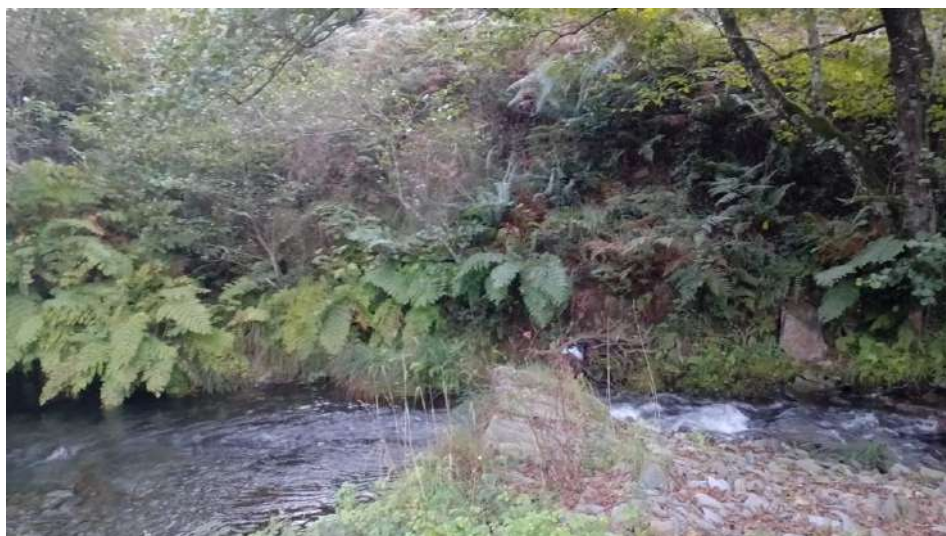
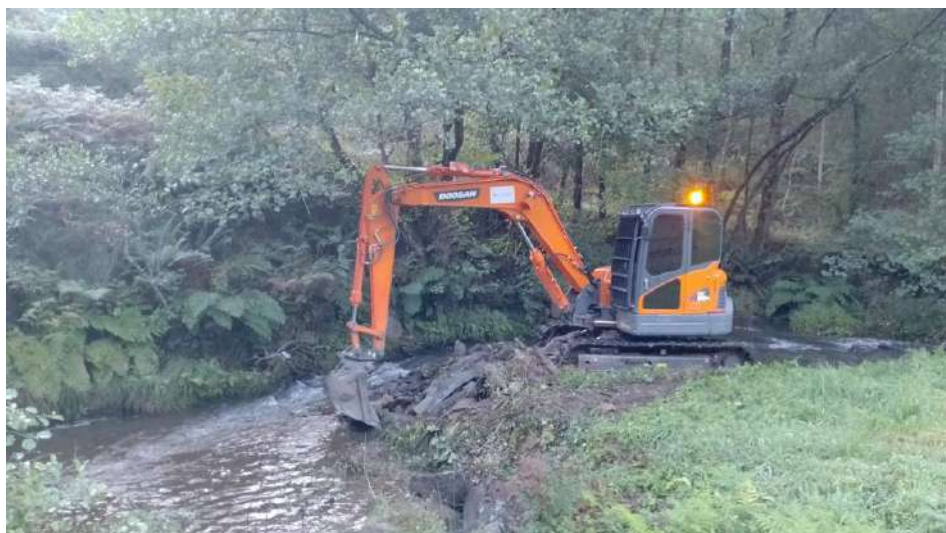
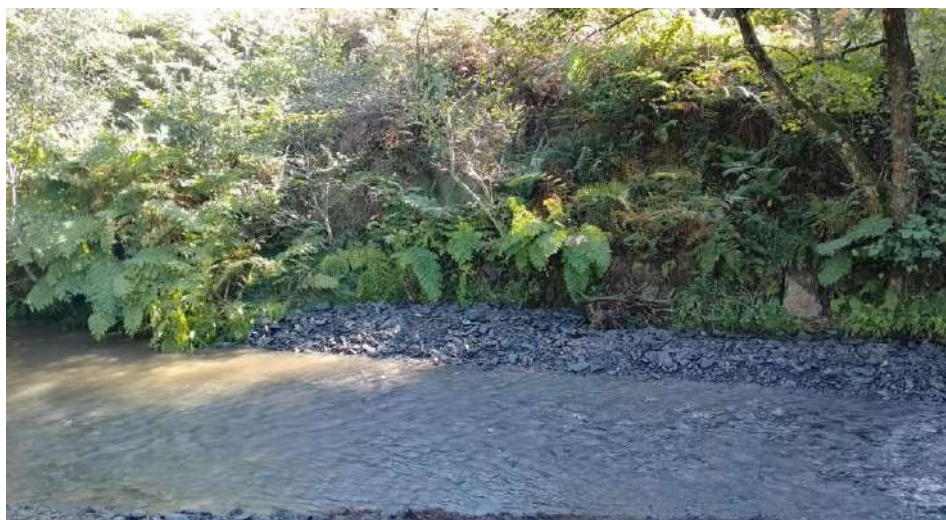
En los municipios de Carbón y Llosorio se localizaban 5 azudes de mampostería de piedra de 1,5 m de alto y longitudes comprendidas entre los 5 y los 10 m.

Antes y después de la actuación en Carbón

Las actuaciones, con un presupuesto de 51.000 €, se iniciaron con la captura mediante pesca eléctrica de la fauna piscícola del tramo afectado y con labores de desbroce selectivo para permitir el tránsito de la maquinaria. Posteriormente se retiraron árboles y otros restos vegetales acumulados en los azudes, para continuar con la demolición y extracción de los restos de las construcciones con ayuda de maquinaria. Por último, se procedió a la adecuación final de las márgenes y del vial de acceso a las obras.

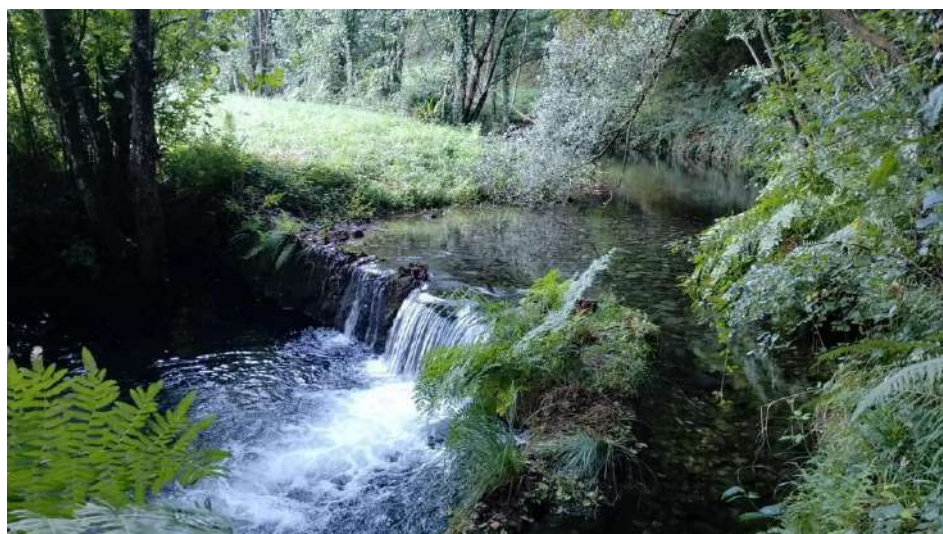
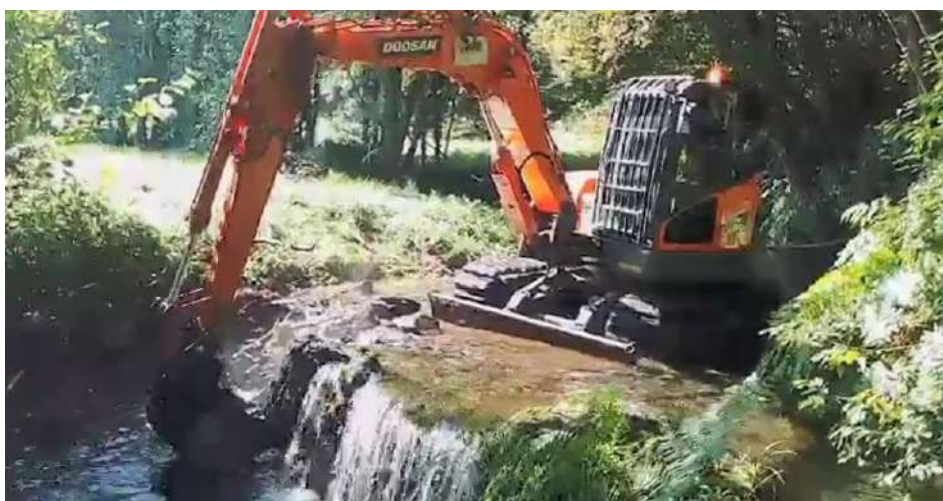
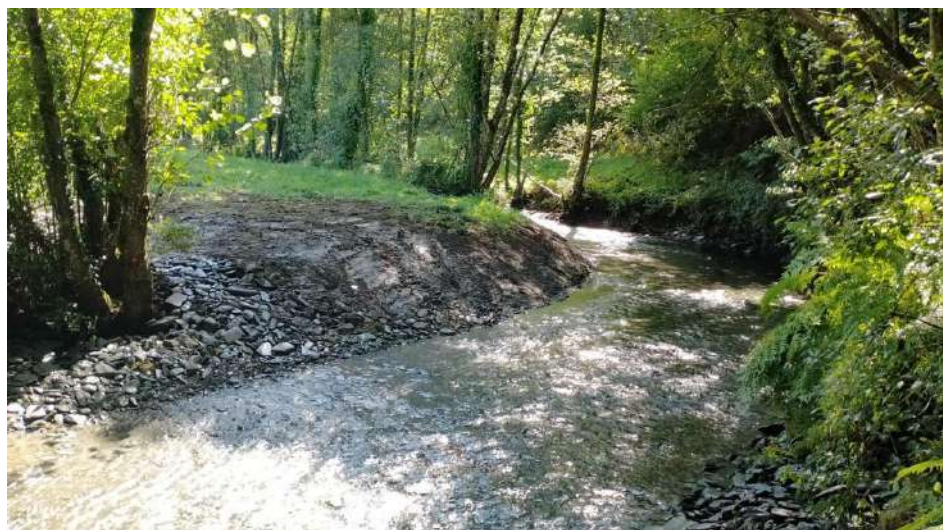
Antes y después de la actuación en Carbón

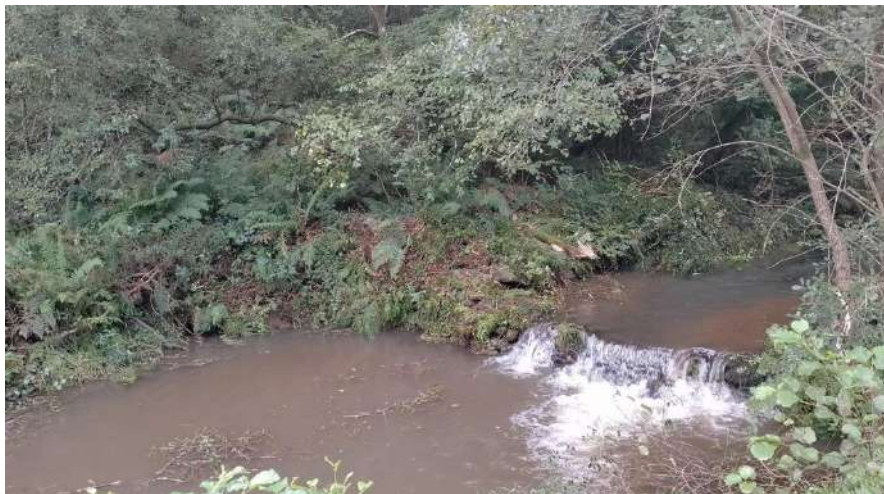
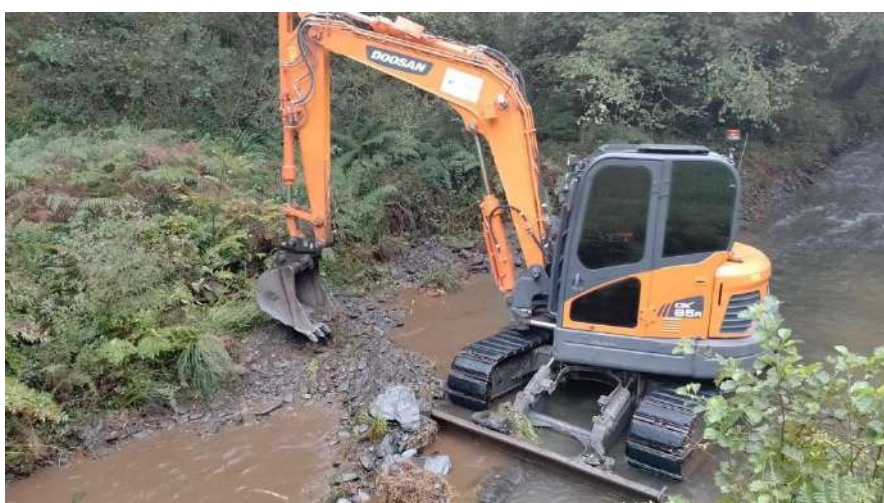
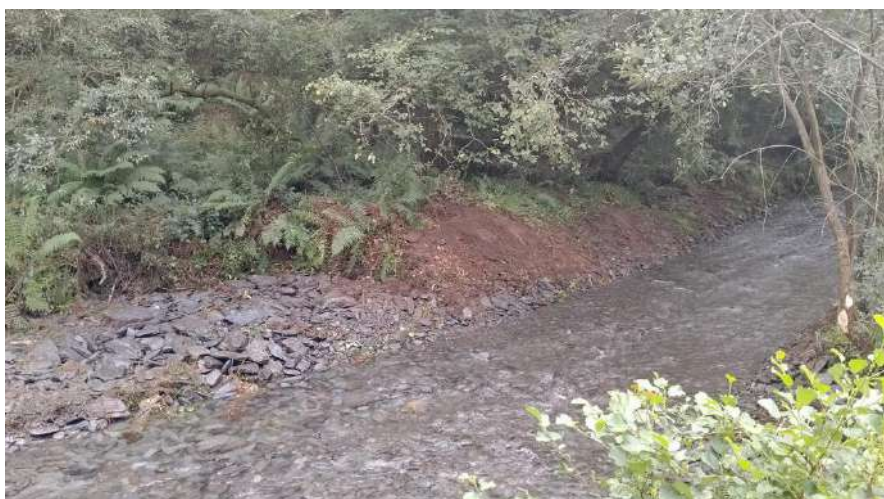
Antes y después de la actuación en Carbón

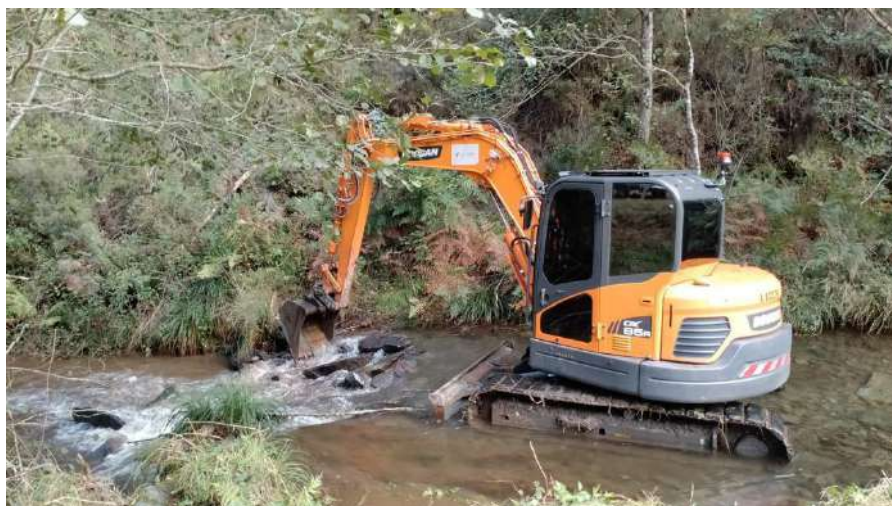
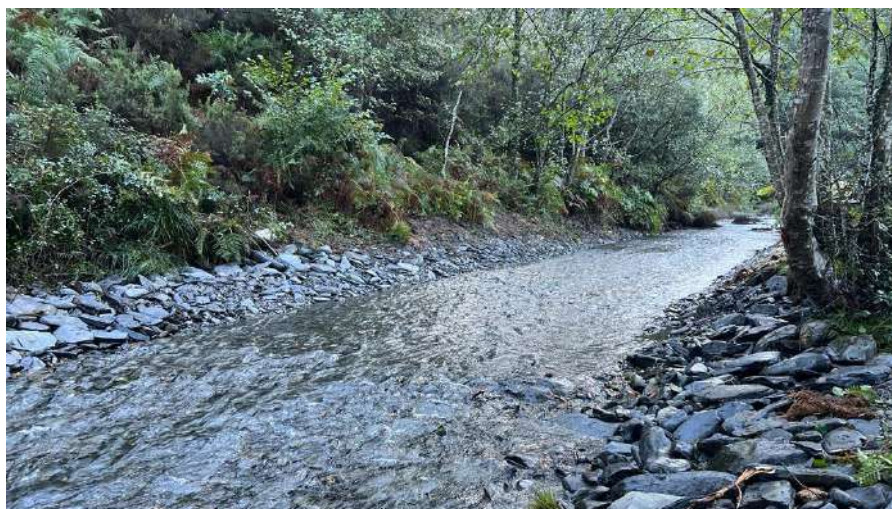
Antes y después de la actuación en Llosorio

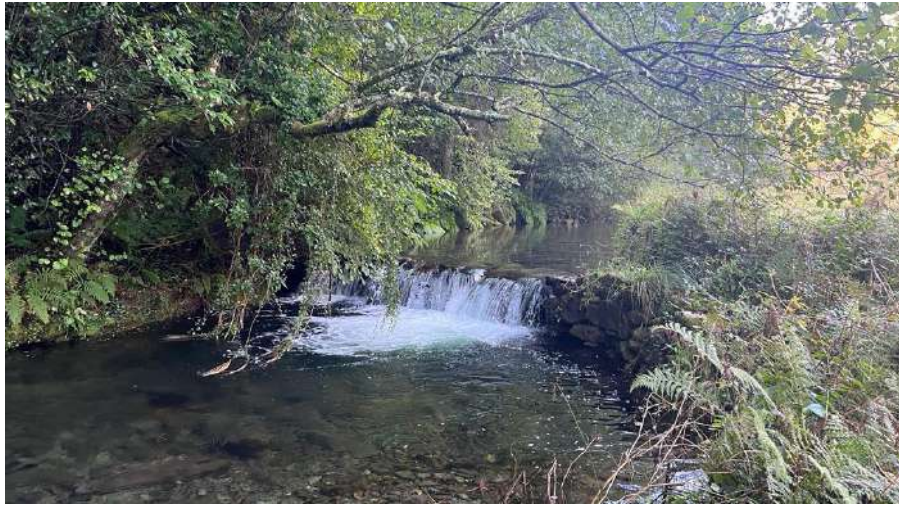
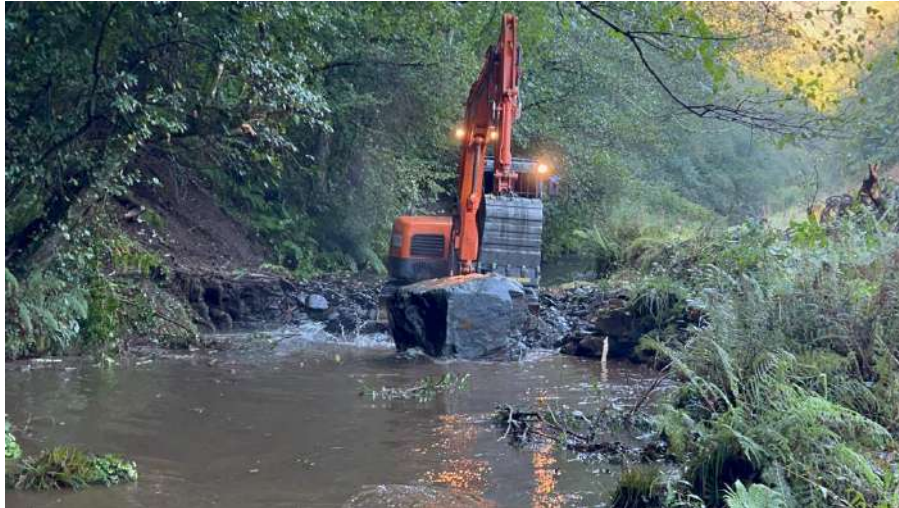
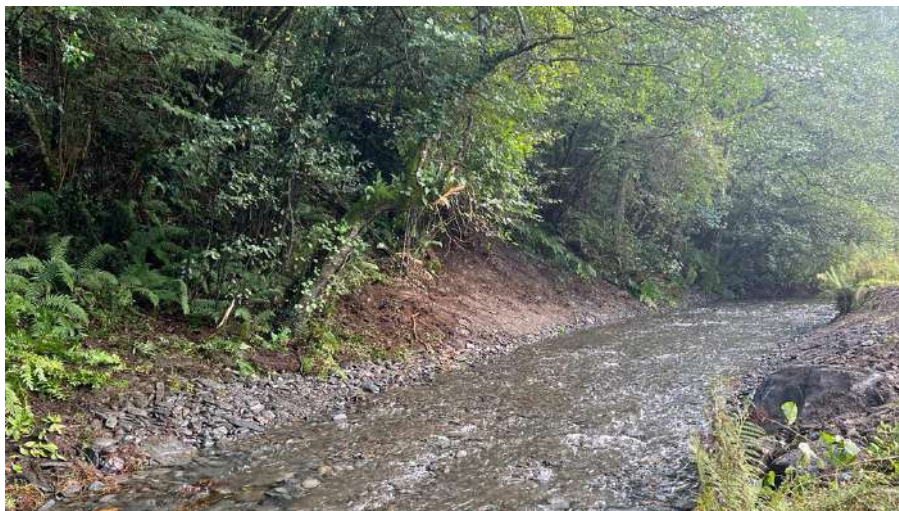
Antes y después de la actuación en Llosorio

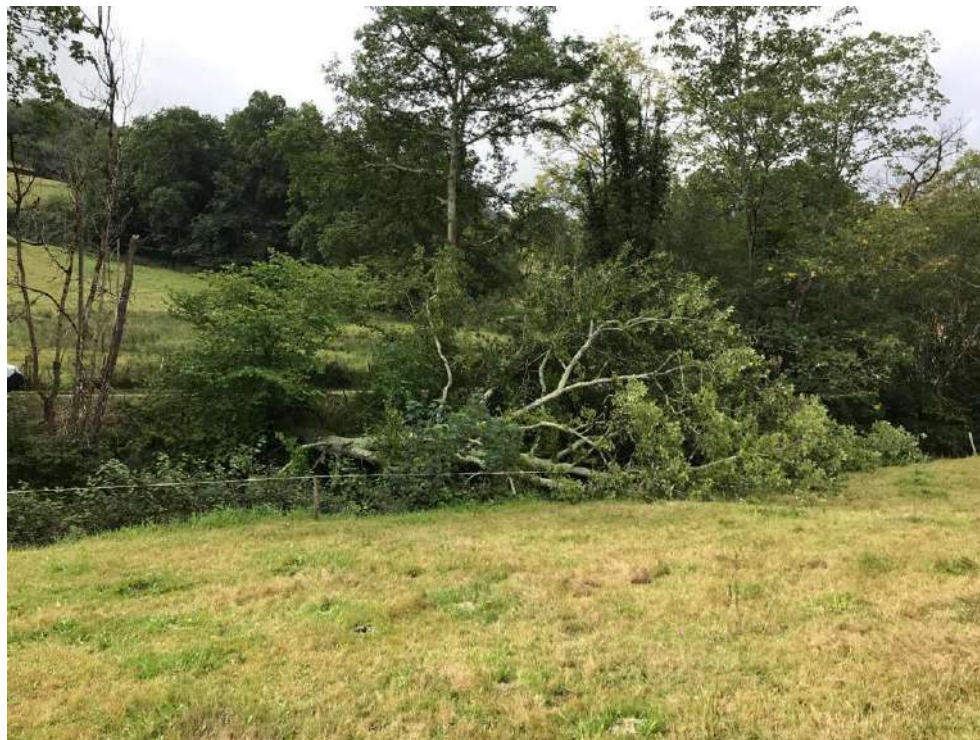
Las actuaciones se localizan en dos tramos donde se han retirado sendos árboles caídos transversalmente a la corriente con la finalidad de evitar la formación de

taponés y mantener la capacidad de desagüe del cauce. Han contado con una inversión aproximada de 2500 € en el caso del Güeña y de 3500 € en la del Fuensanta.

Árbol caído sobre el cauce del río Fuensanta en Nava

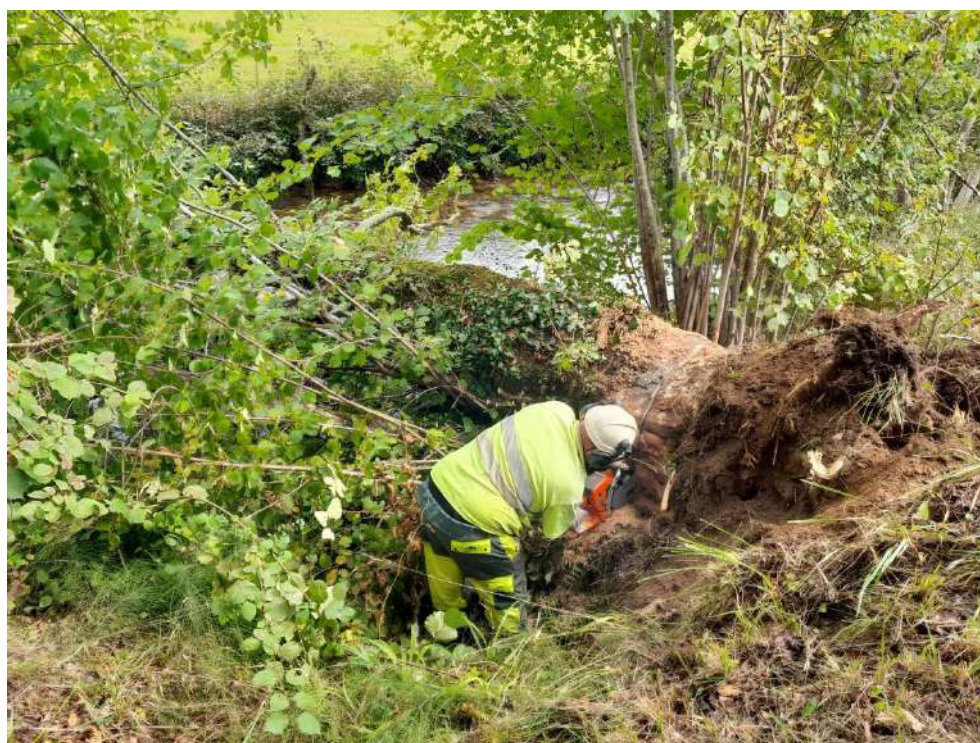
Durante los trabajos de retirada del árbol en Nava

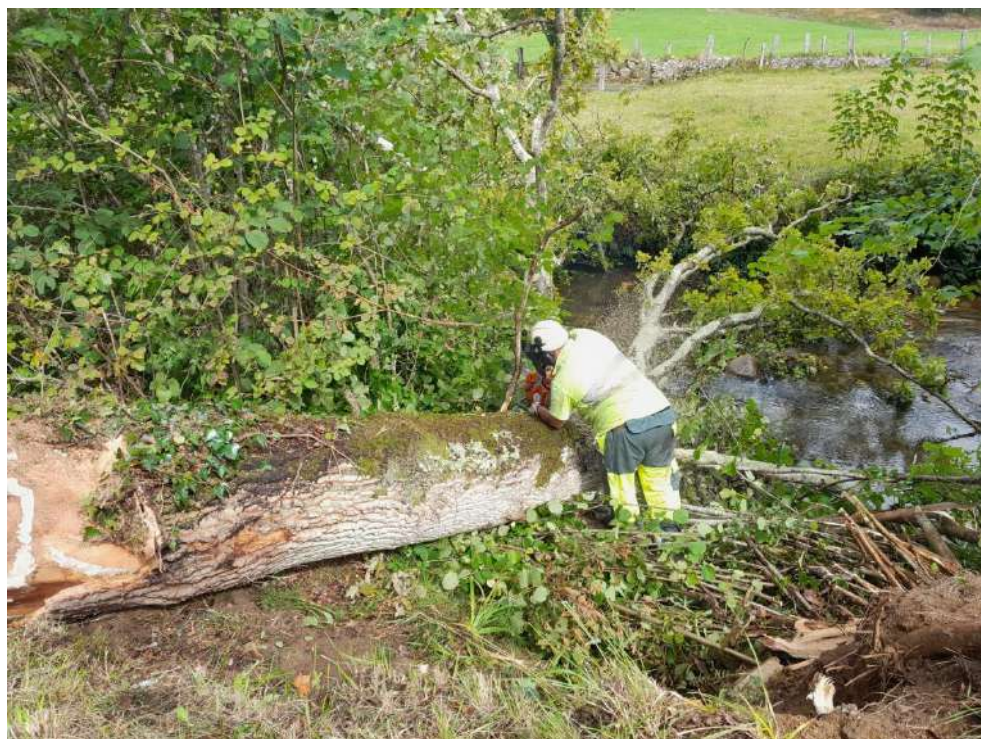
Durante los trabajos de retirada del árbol en Nava

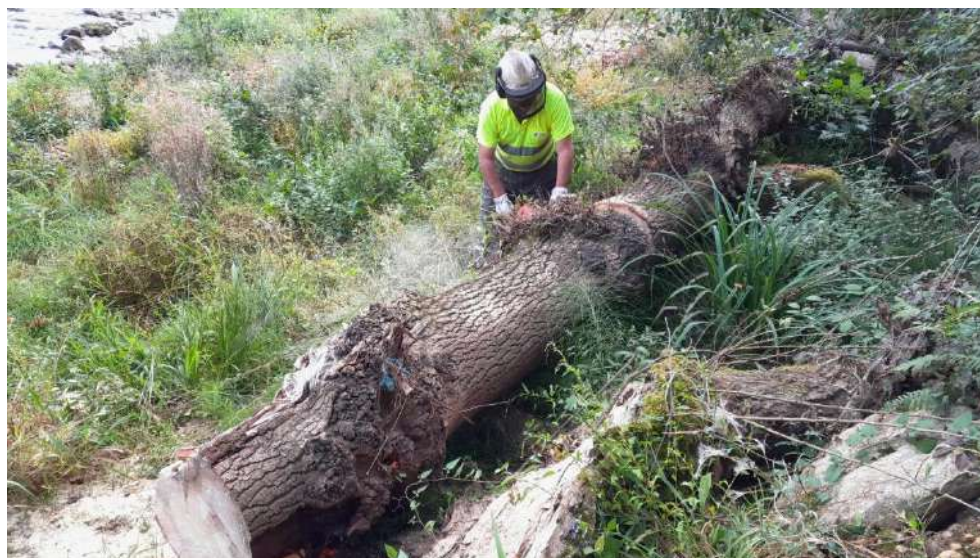
Durante los trabajos de retirada del árbol en Cangas de Onís

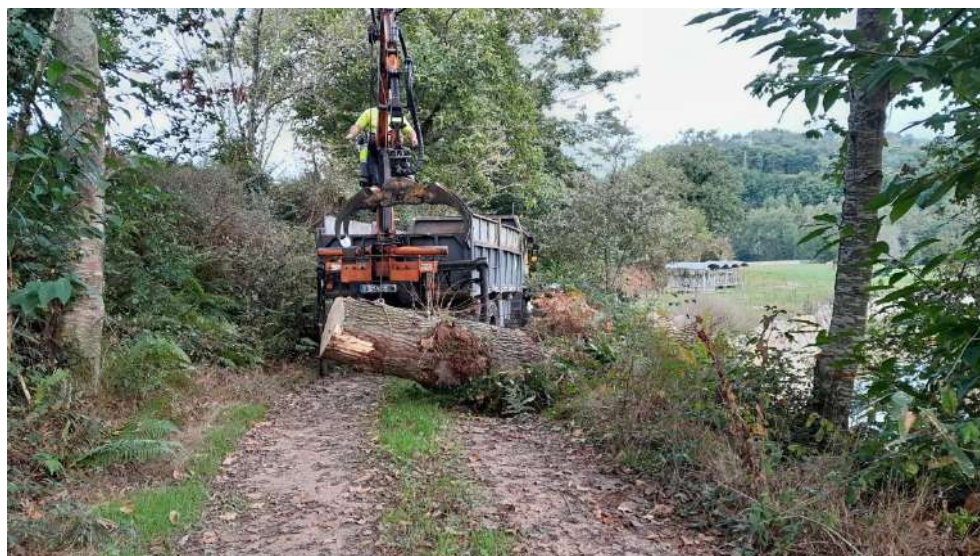
Durante los trabajos de retirada del árbol en Cangas de Onís

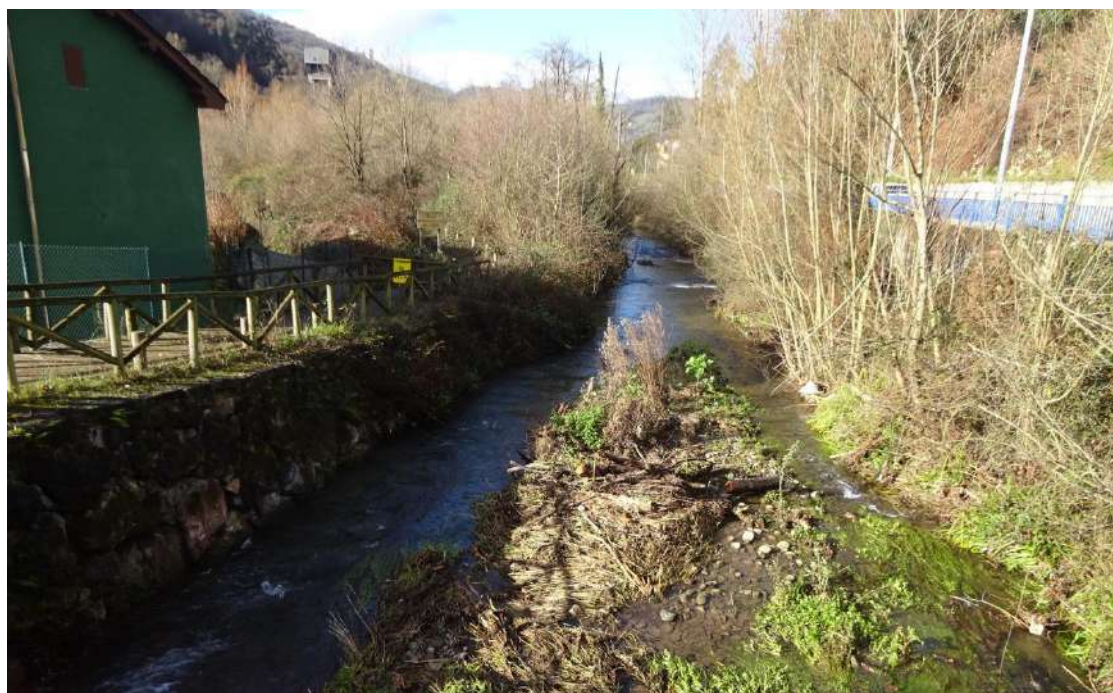
Las actuaciones, que cuentan con un presupuesto aproximado de 8000 €, se localizan en un tramo del río Turón, de unos 100 m de longitud, situado aguas abajo del puente que da acceso a la localidad de Agualestro. Sobre el propio cauce se han acumulado gran cantidad de sedimentos sobre los que, con el paso del tiempo, se han desarrollado diversas especies vegetales. Esta acumulación de áridos, junto con la vegetación subyacente, ha ocupado prácticamente la totalidad del cauce, disminuyendo considerablemente la sección de desagüe y desplazando el flujo principal de agua hacia la margen izquierda, afectando incluso a las viviendas anexas en épocas de máxima avenida.

Sedimentos y restos vegetales acumulados en el cauce el pasado invierno

Ante esta situación, con el objetivo principal de recuperar la sección de desagüe del cauce, se ha procedido a adecuar la vegetación existente para posteriormente realizar el dragado de los sedimentos acumulados en el cauce para reubicarlos a lo largo de la margen izquierda en las zonas de menor cota. Antes del inicio de los trabajos de dragado, se realizarán labores de pesca eléctrica para evitar daños en las poblaciones de ictiofauna presentes en la zona.

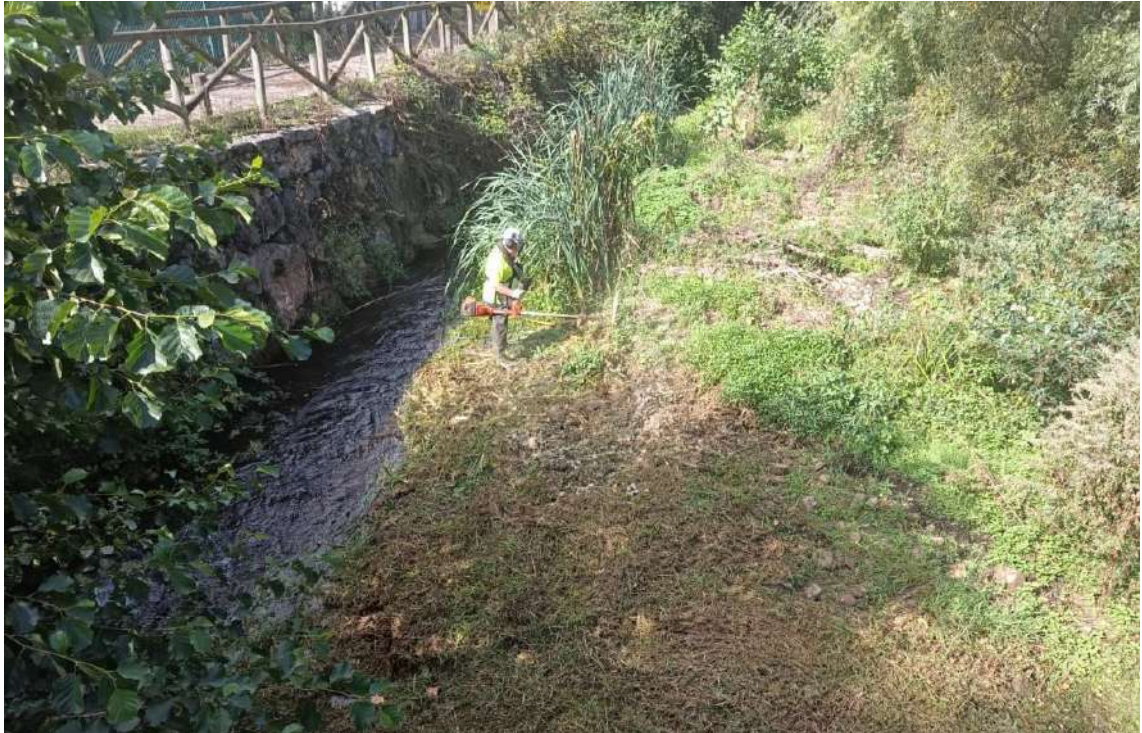
Inicio de los trabajos sobre la vegetación en la zona de acopio de sedimentos

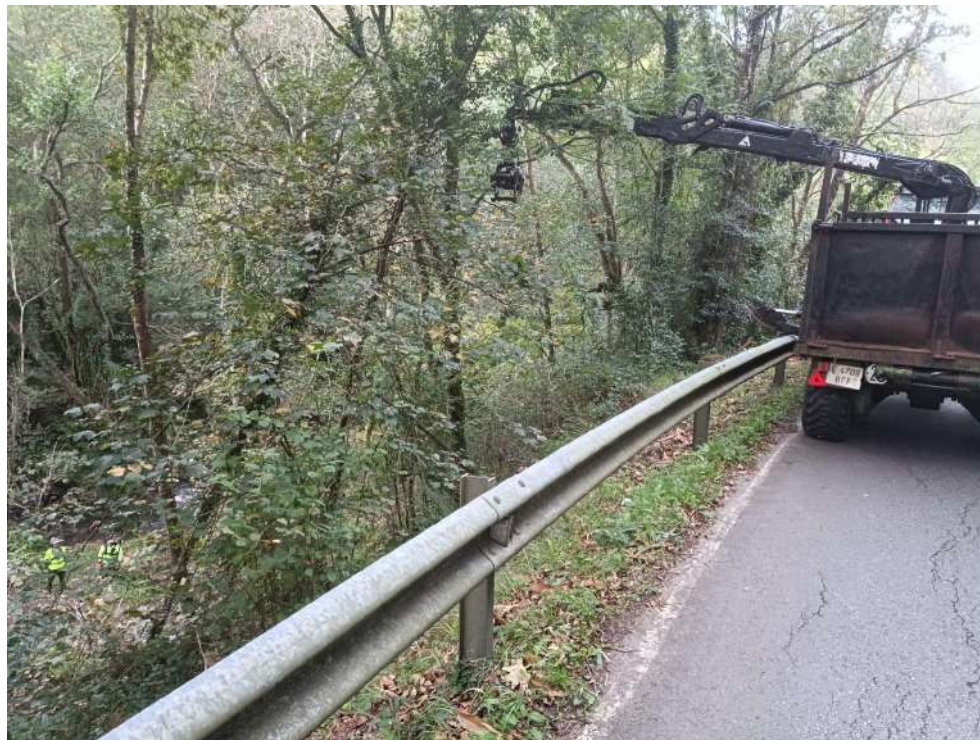
Extracción de restos vegetales el cauce

Estas actuaciones cuentan con un presupuesto inicial de 10.000 € y se ejecutan con el objetivo de retirar árboles caídos o en riesgo de caída y de adecuar la vegetación de ribera arbustiva con la finalidad de mantener la capacidad de desagüe del cauce y evitar inundaciones.
