La Confederación Hidrográfica del Cantábrico actúa en la conservación de ríos asturianos

Nota de prensa

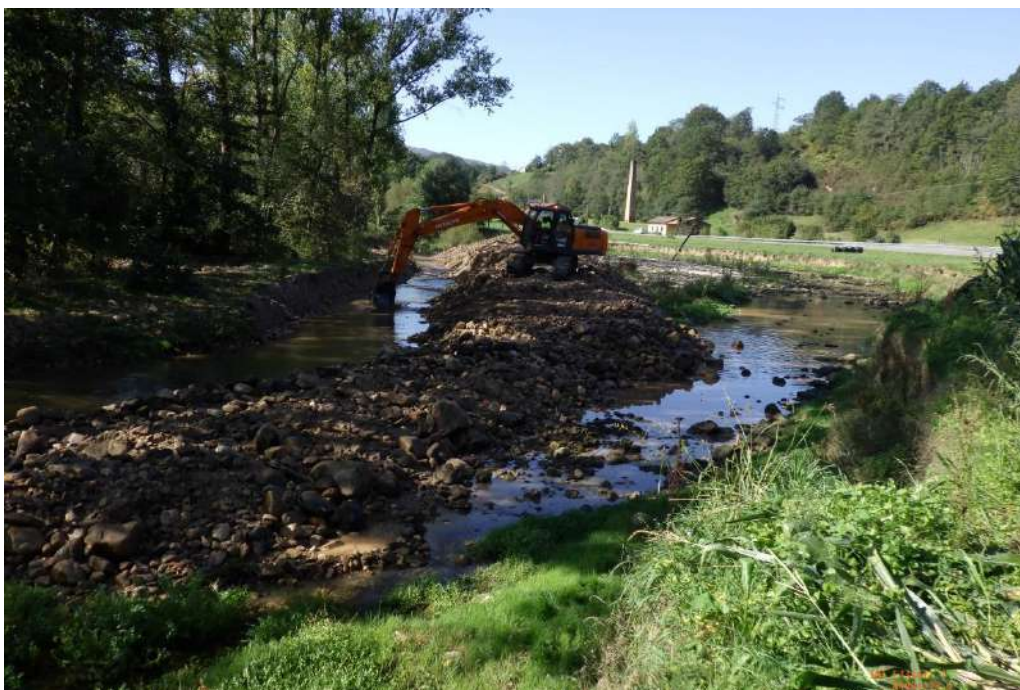
Trabajos de reubicación de acarreos

Las actuaciones contempladas tienen como objetivo principal restaurar las alteraciones sufridas en un tramo de unos 170 m. Para ello se han recolocado los acarreo acumulados en el interior del cauce para posteriormente estabilizar la margen derecha con técnicas de bioingeniería. Para consolidar la margen izquierda se procederá a la naturalización de un tramo de 90 m con estaquillas de sauce y otras especies de ribera.

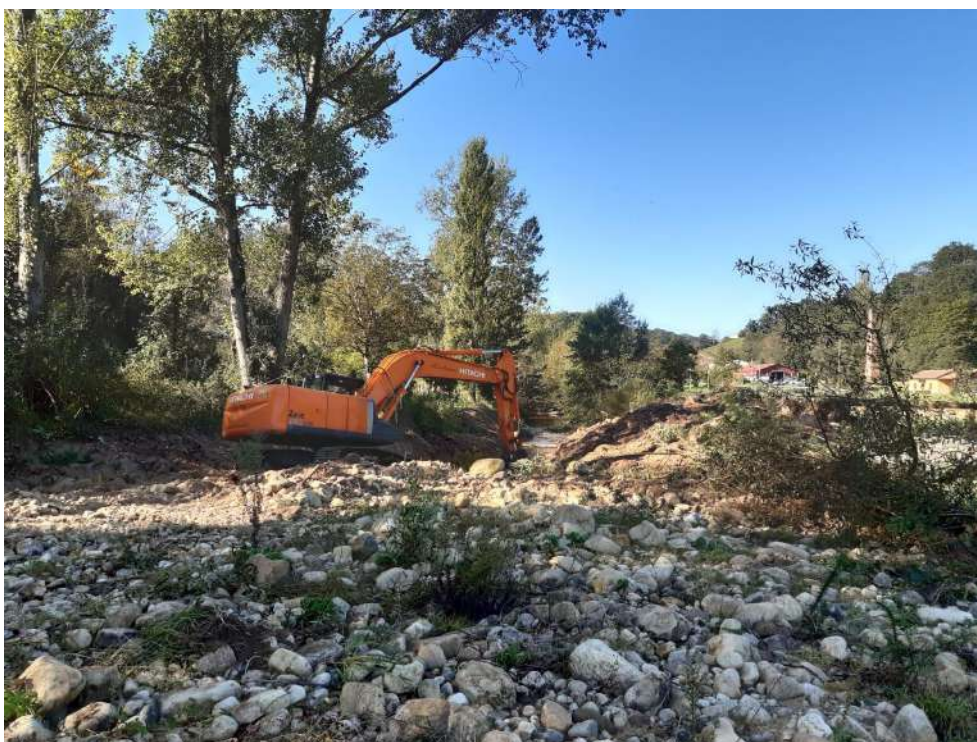
Trabajos de reubicación de acarreos

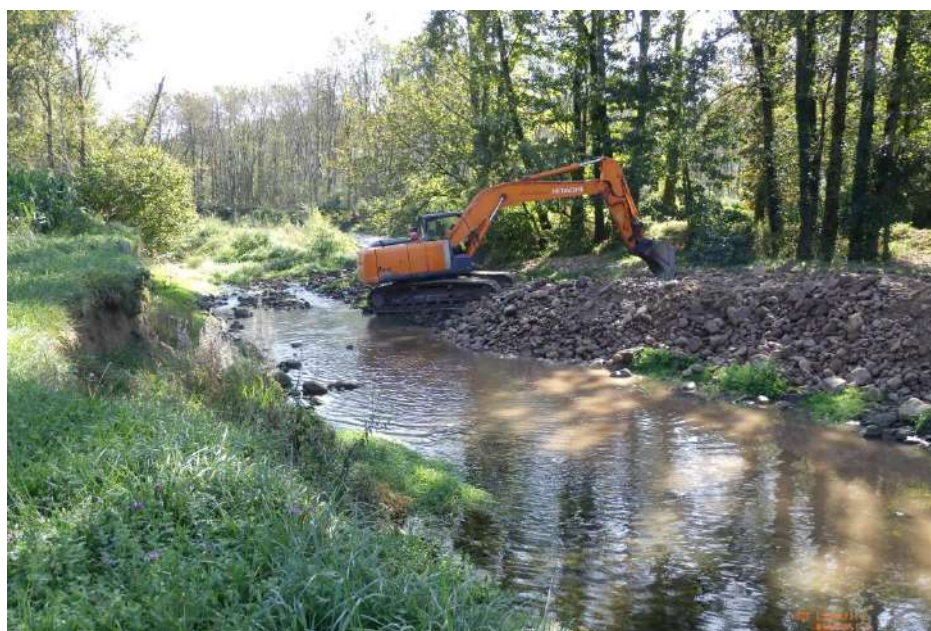
Trabajos de reubicación de acarreos

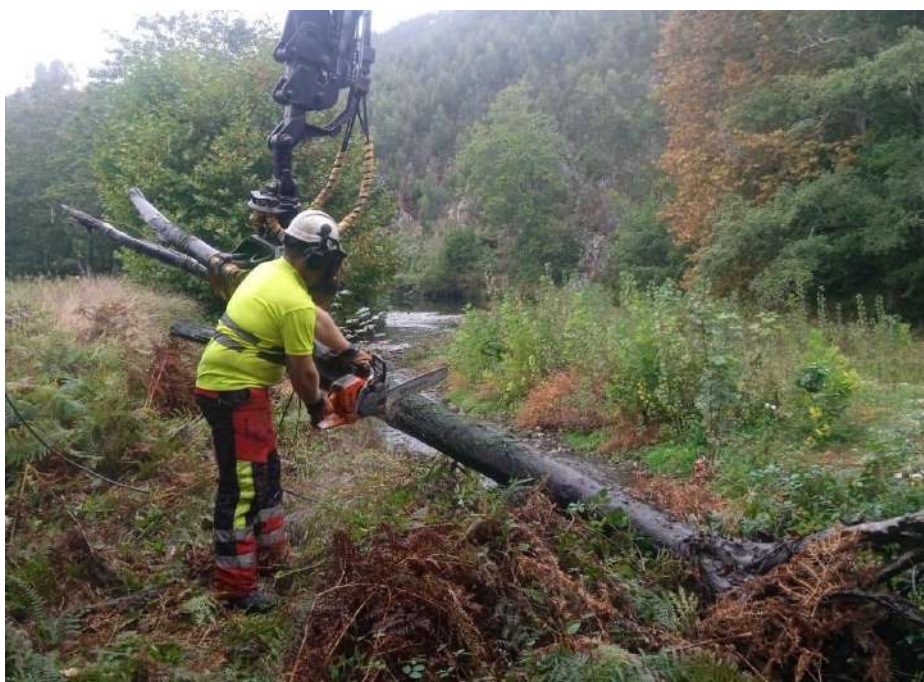
Extracción de troncos acumulados en el cauce

Estas actuaciones se han desarrollado en un tramo de unos 400 m de cauce y han contado con un inversión aproximada de 7000 €. Las labores principales consistieron en la retirada de árboles caídos o en riesgo de caída y la adecuación de la vegetación de ribera arbustiva con la finalidad de mantener la capacidad de desagüe del cauce.

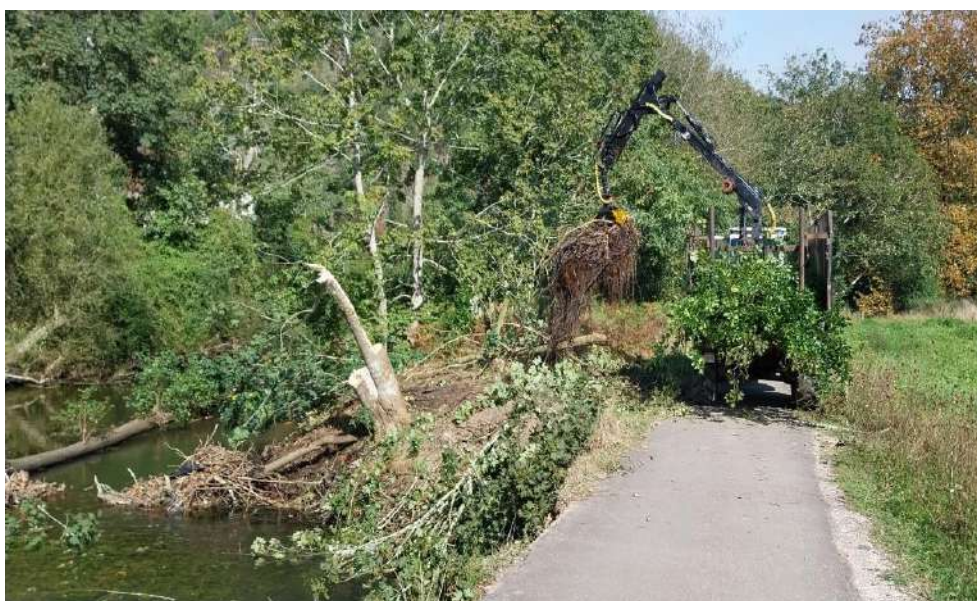
Trabajos de retirada de restos vegetales

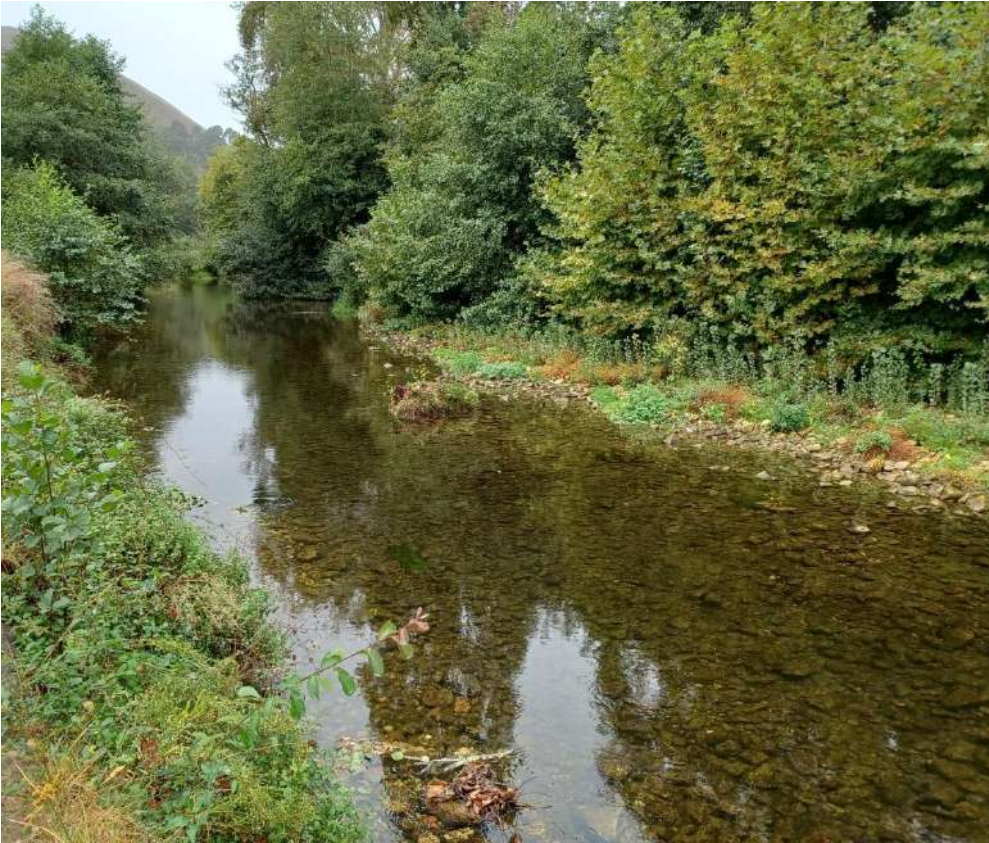
Tramo de actuación después de los trabajos

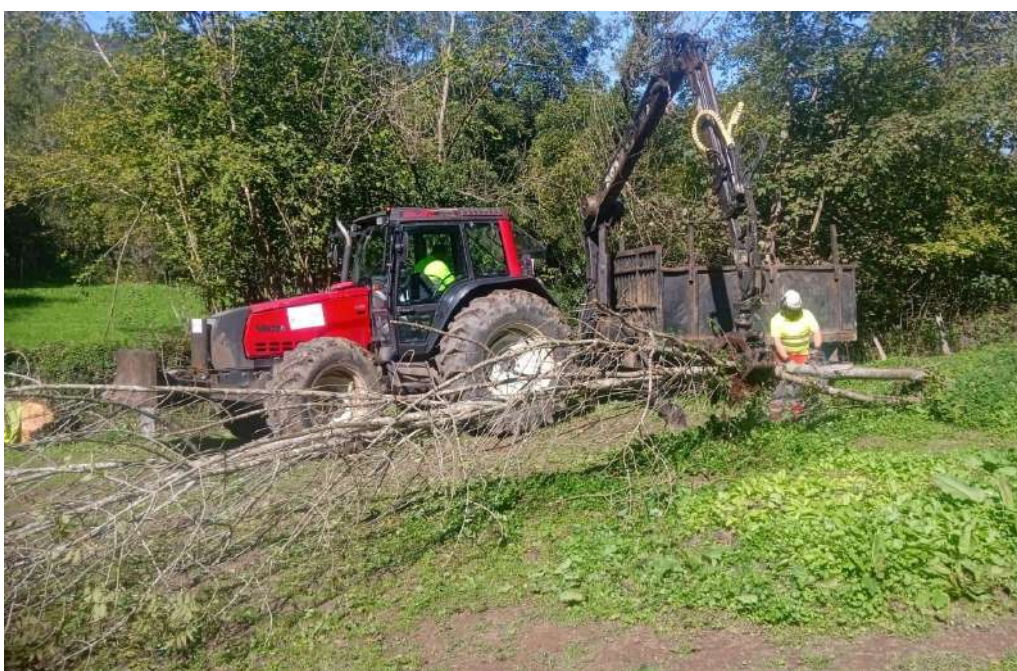
Retirada de árboles secos

Estas labores se desarrollan en un total de 850 m y cuentan con un presupuesto inicial de 40.000 €. En los tres cauces se plantea la adecuación de la vegetación de ribera arbustiva. Además, en el río Sama, en un tramo de unos 20 m, se va a proceder a la redistribución de los sedimentos acumulados en la margen izquierda con el objetivo de desplazar la corriente para proteger un camino y las viviendas situadas aguas abajo.
