ELABORACIÓN DE LOS MAPAS DE PELIGROSIDAD Y RIESGO
REQUERIDOS POR EL REAL DECRETO 903/2010
EN LA COSTA ESPAÑOLA.
DEMARCACIÓN HIDROGRÁFICA DEL CANTÁBRICO OCCIDENTAL

ARPSI
ES018-CAN-19-2

PLANO
2.1.14
Hoja 5 de 5

TÍTULO
**MAPA DE PELIGROSIDAD
T = 100 años**

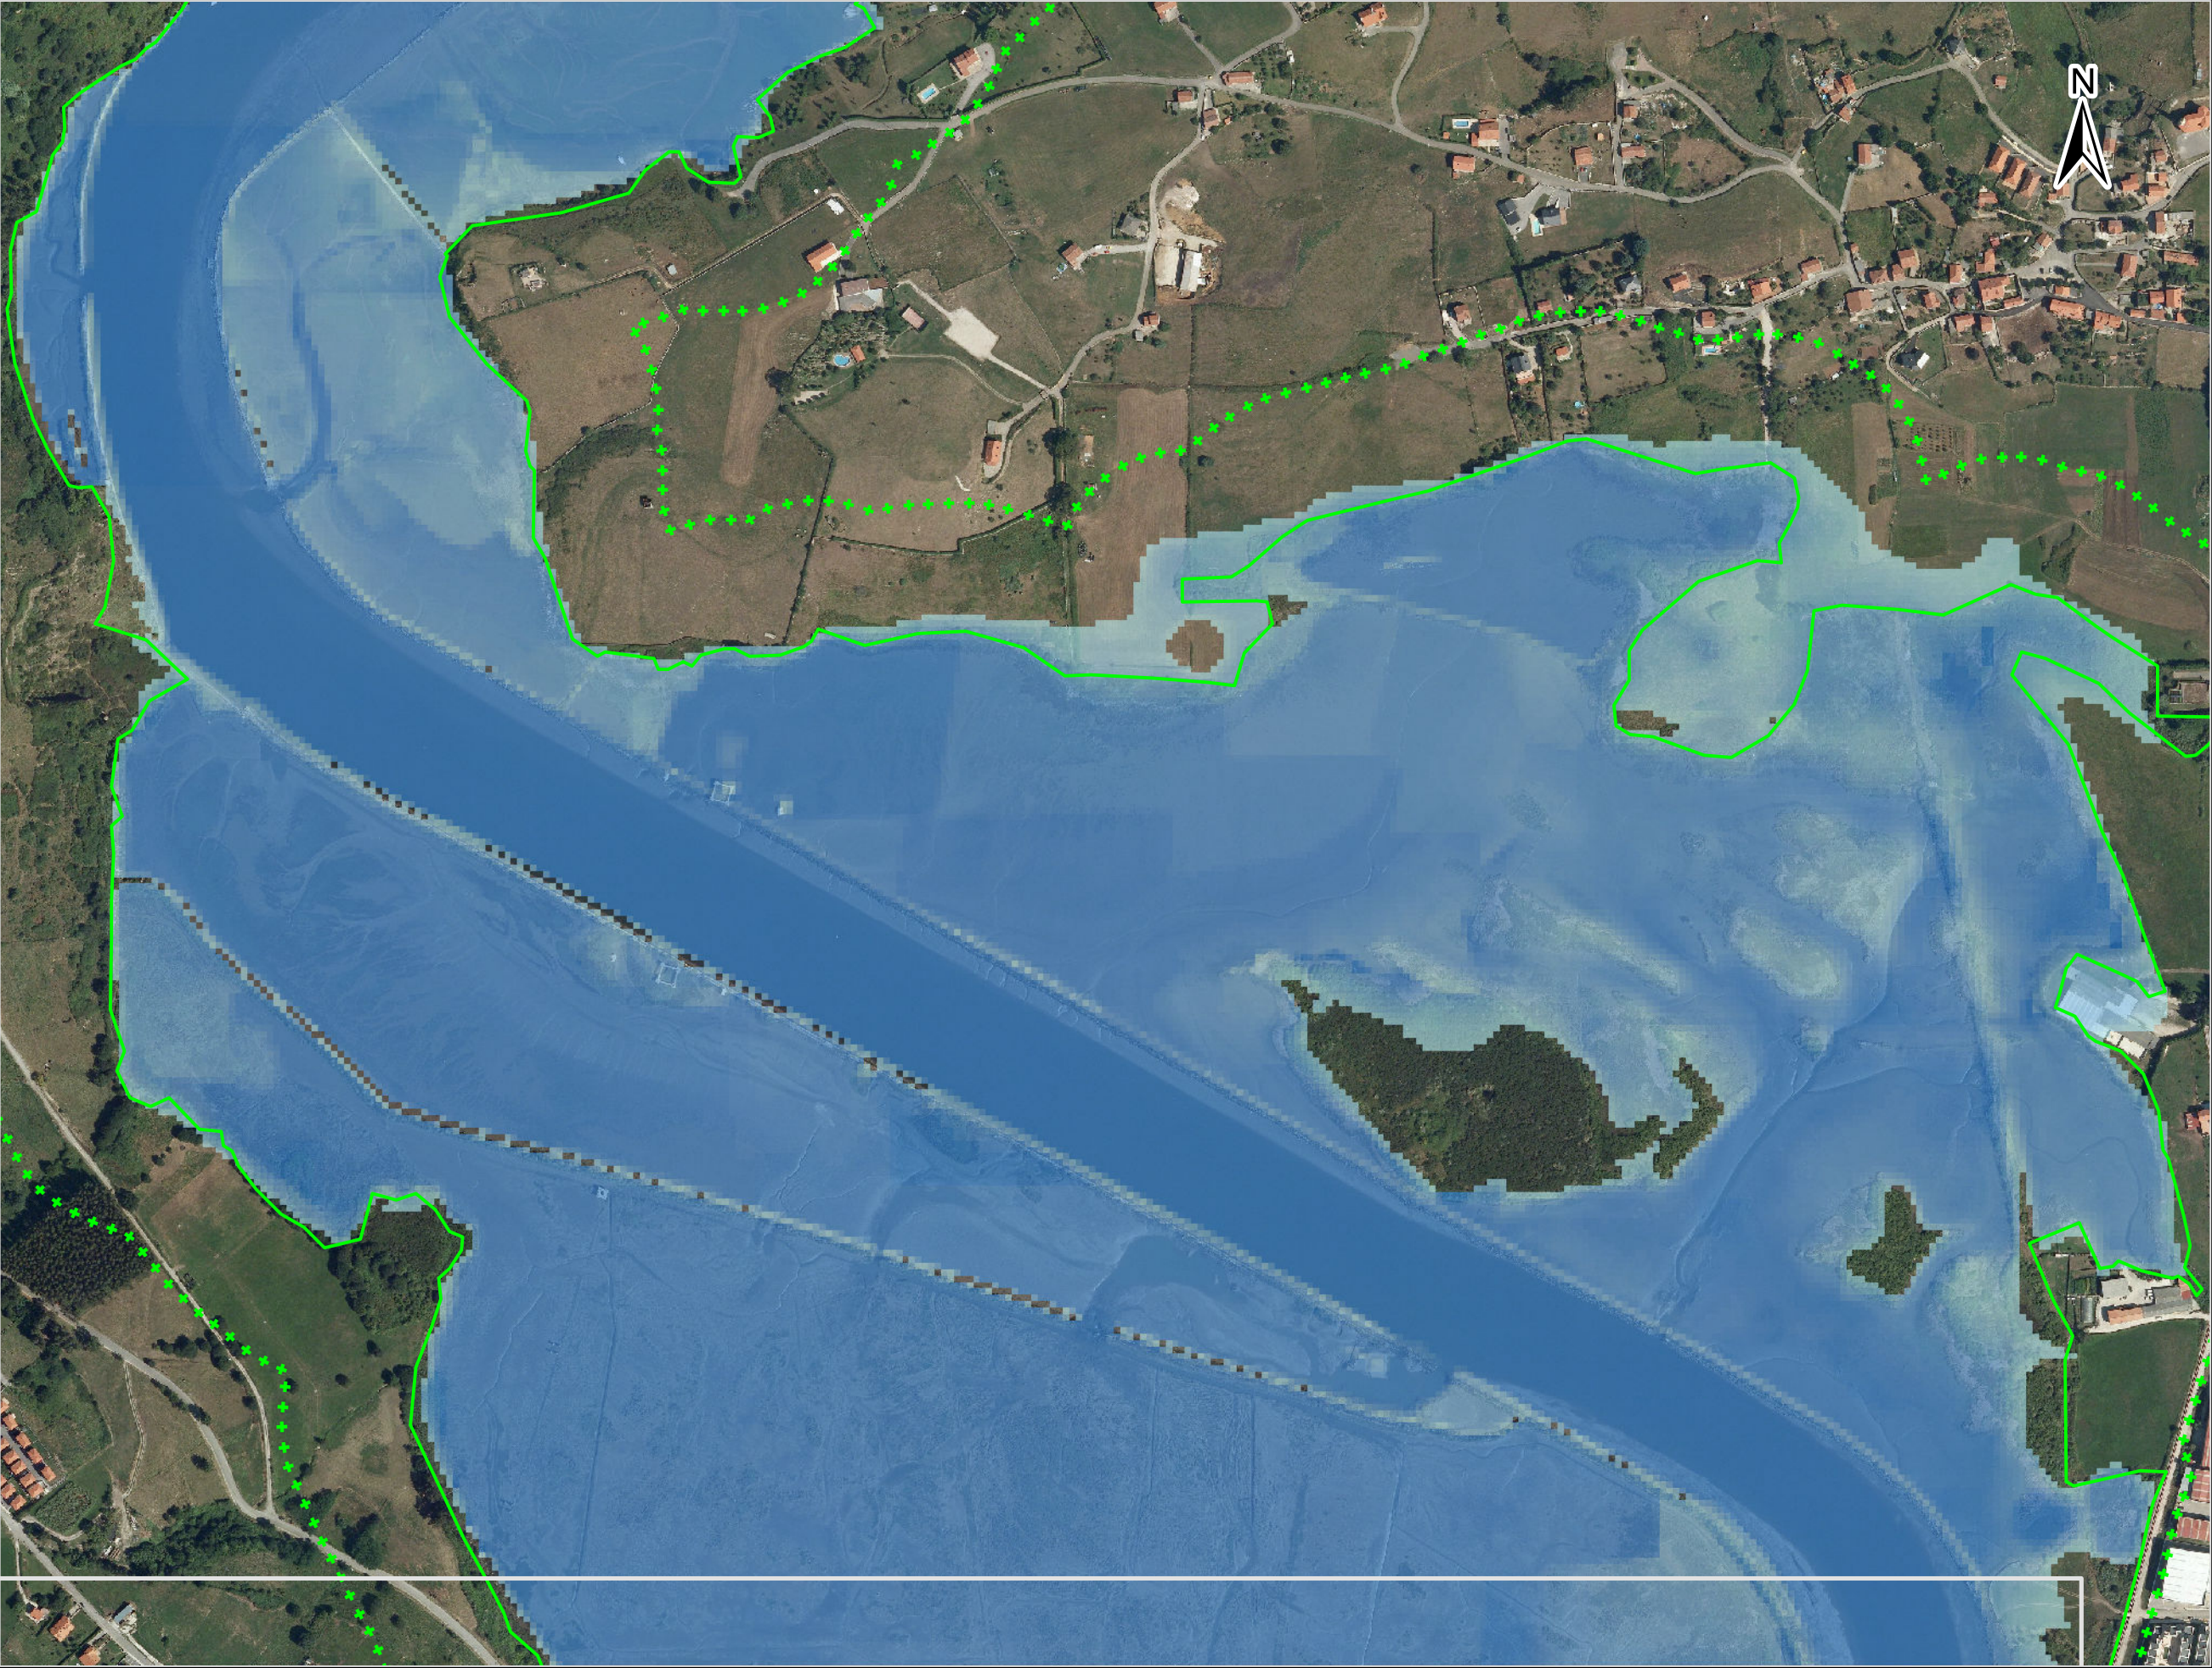
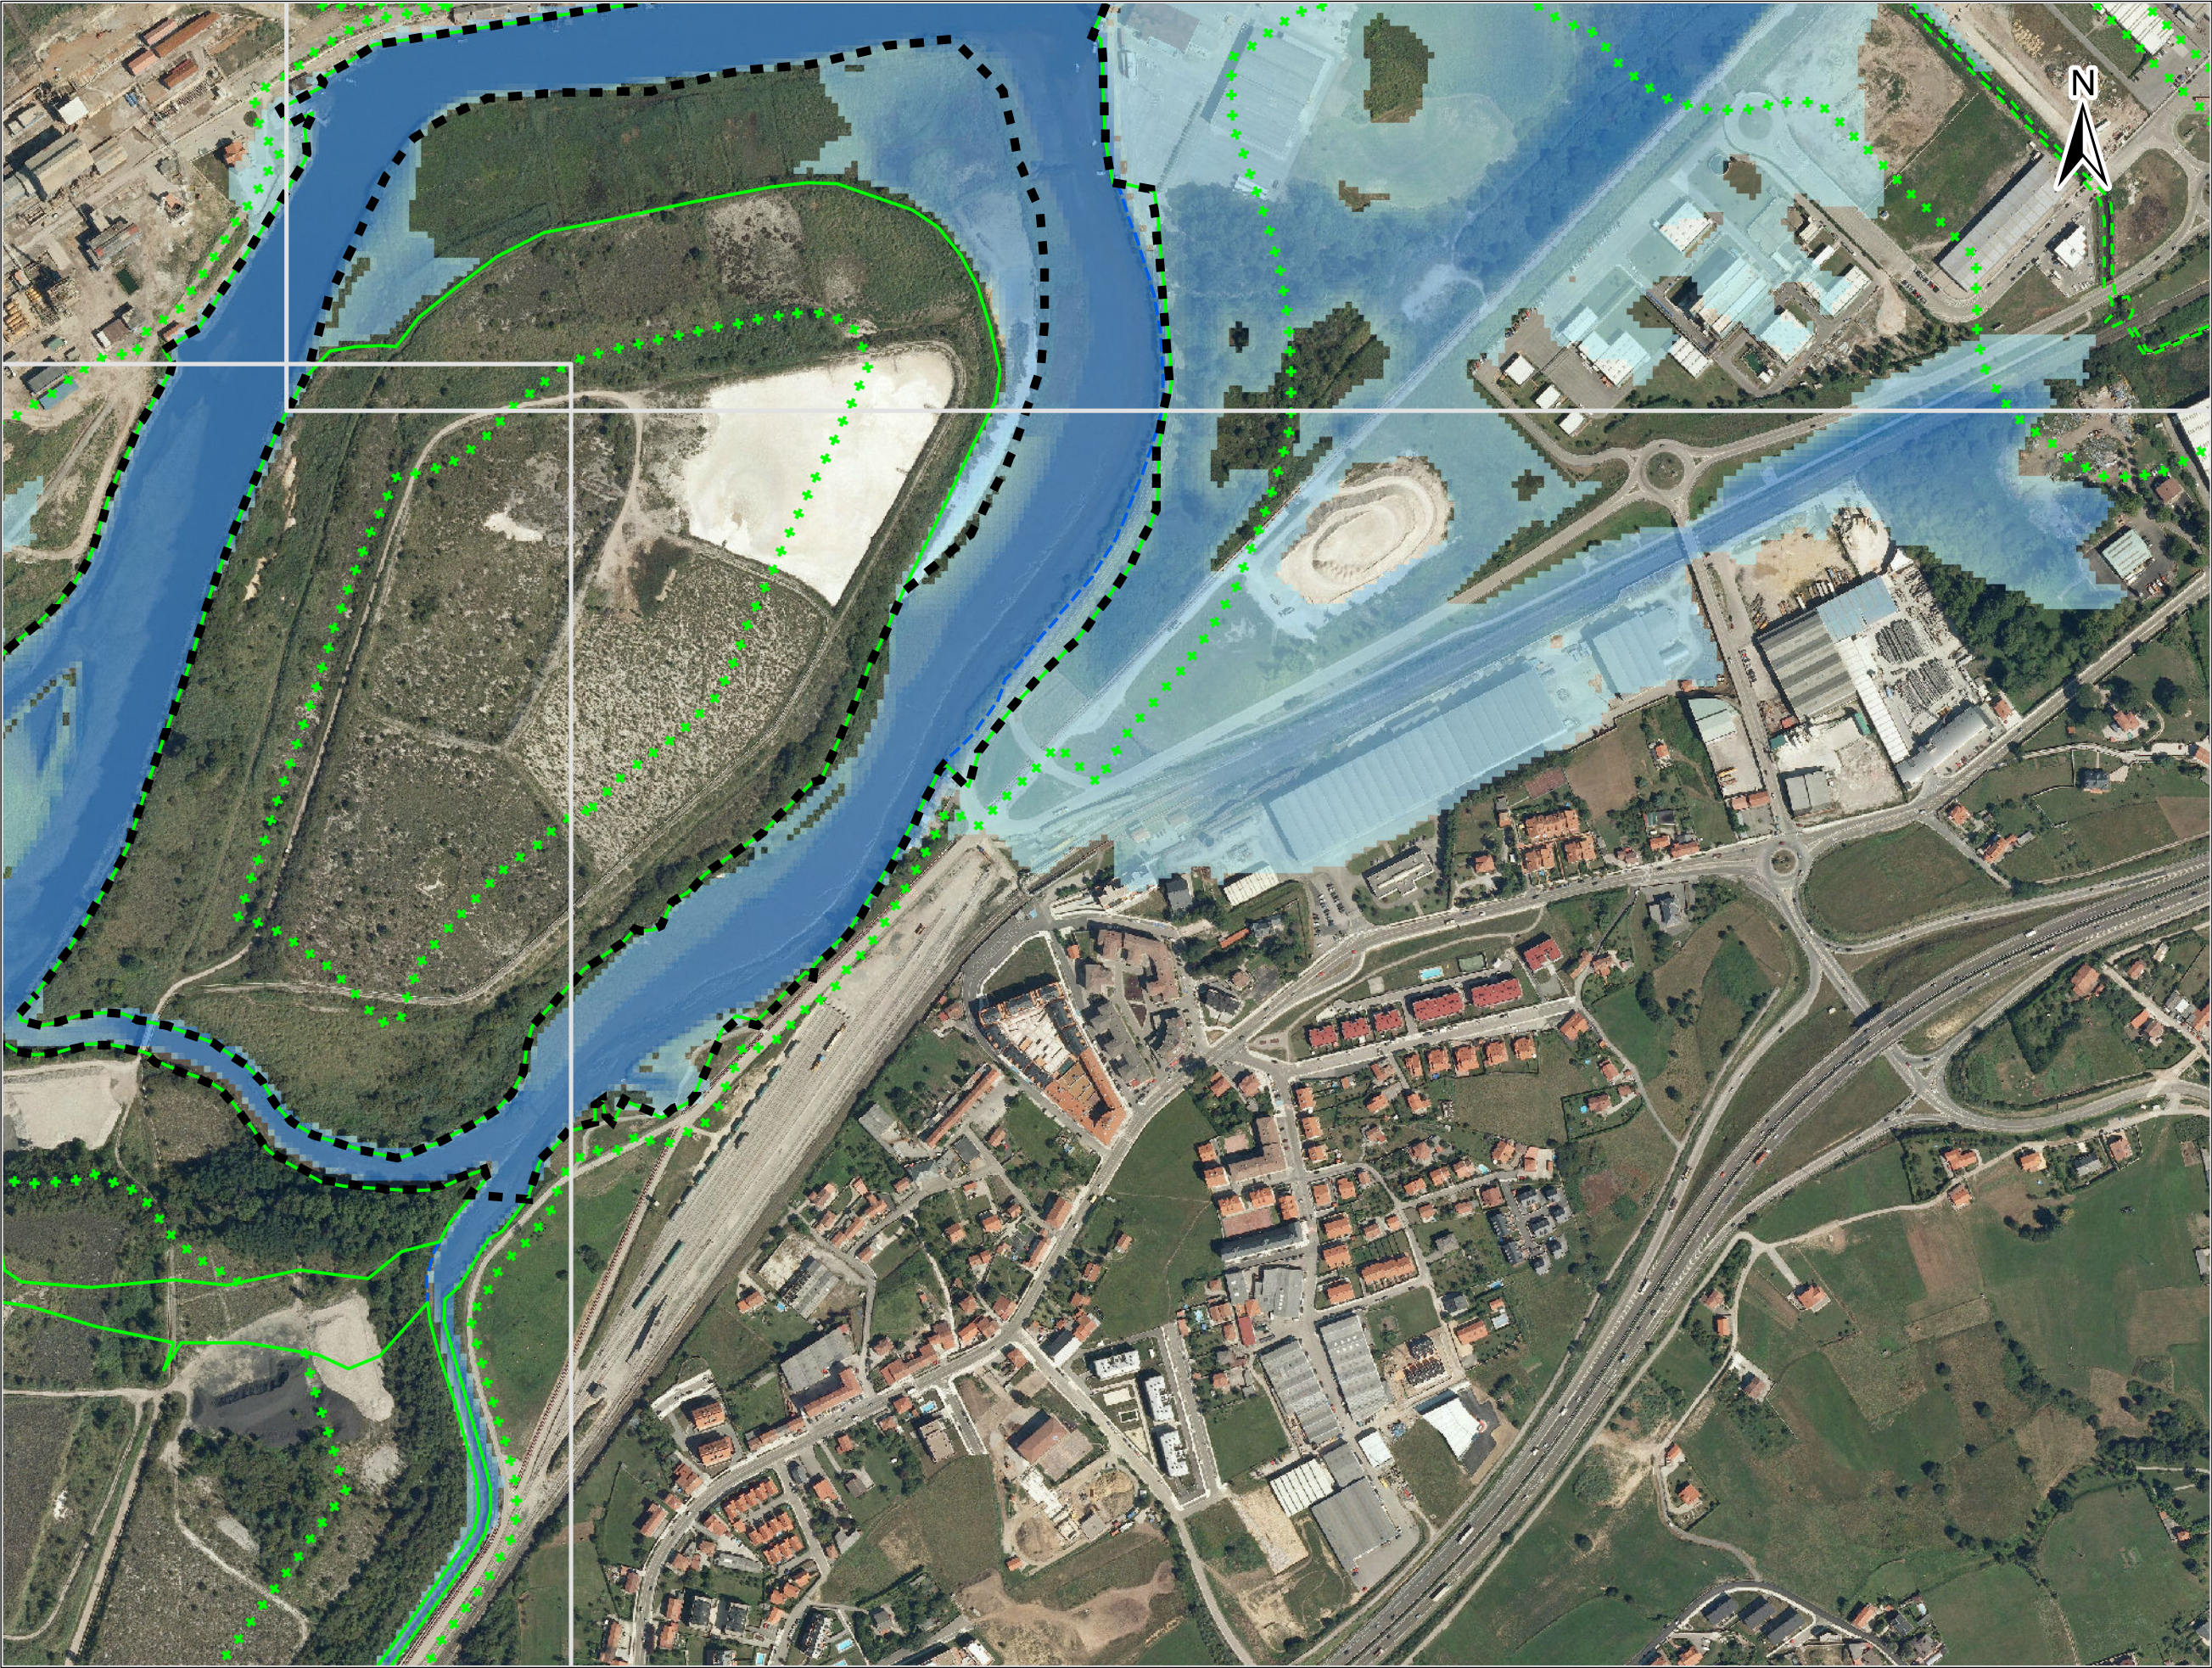
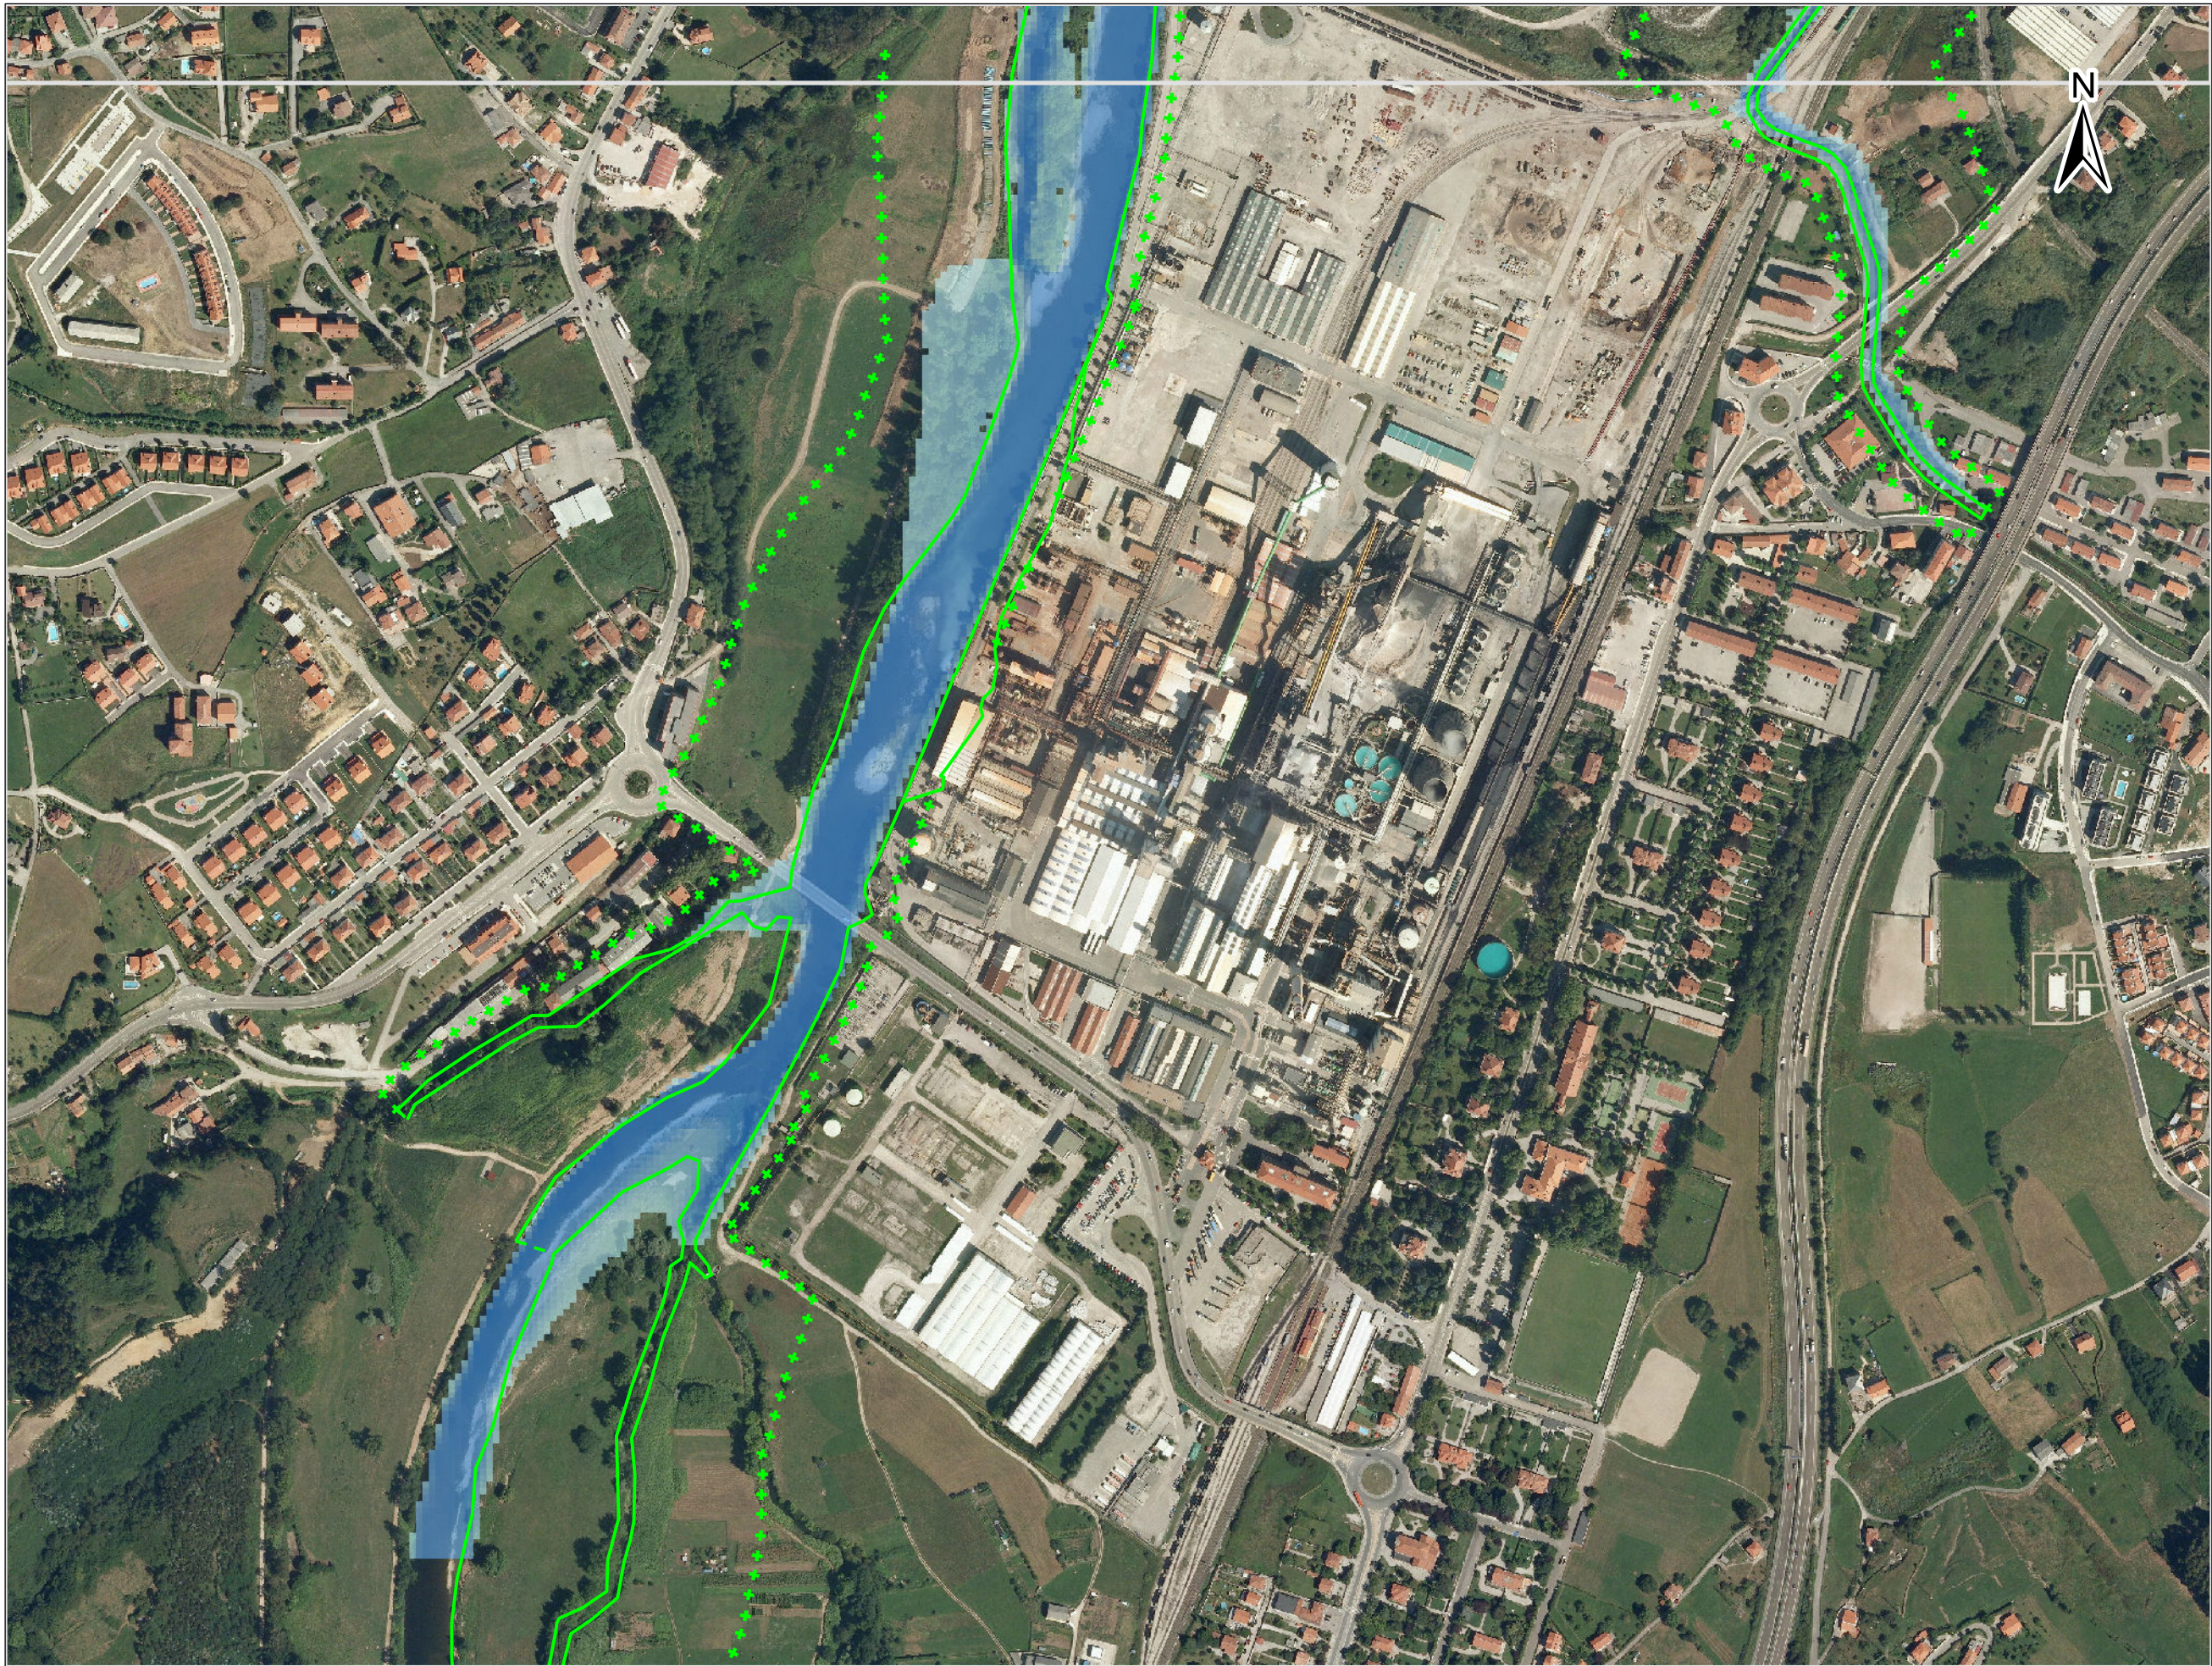
Zona Inundable T = 100 años

Inundación por oleaje
