RESTAURACIÓN HIDROMORFOLÓGICA Y AMBIENTAL

del río Turón a la altura de los pozos
mineros de Santa Bárbara y Figaredo en
el término municipal de Mieres (Asturias)

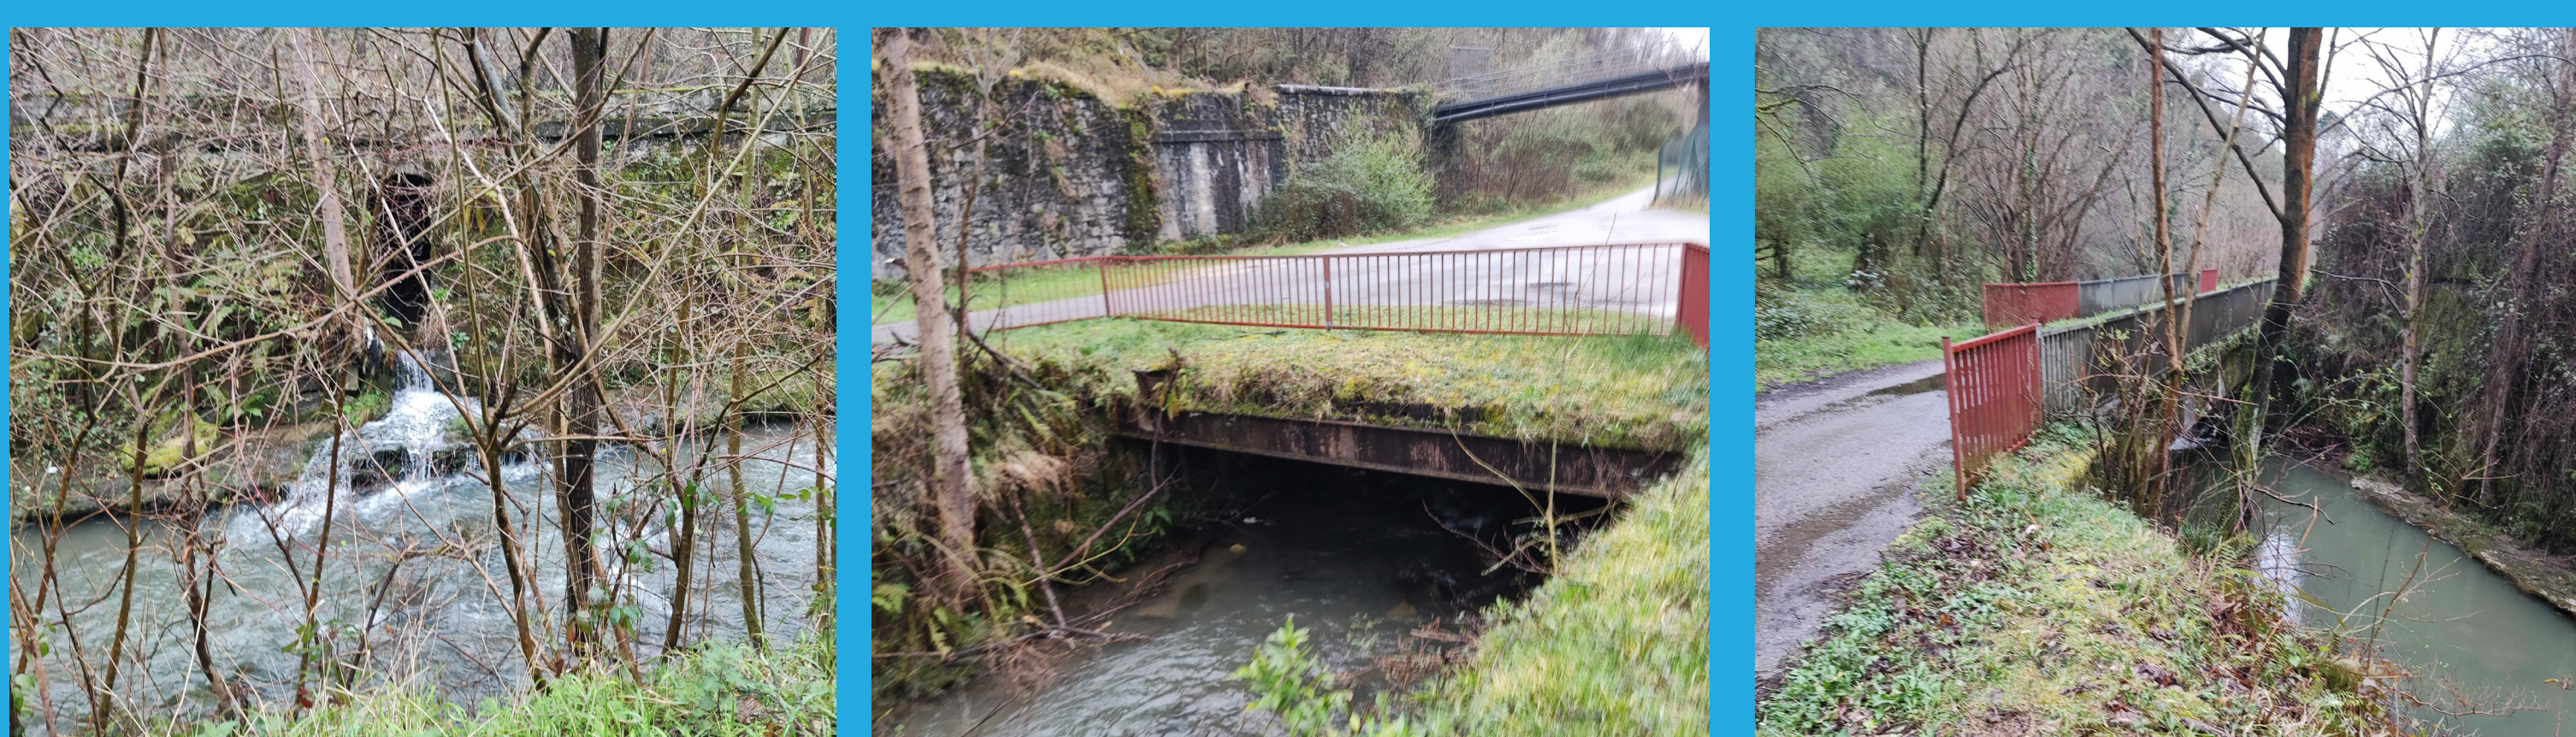
Sección transversal

- Se trata de dos tramos del río Turón muy presionados por las instalaciones existentes de los pozos mineros.
- El río se encuentra constreñido y encauzado con muros de hormigón o escollera
- Estructuras de paso sobre el cauce de reducida sección
- Afluentes soterrados en la zona de las instalaciones.
- Ecosistema altamente fracturado y dañado.
- Zonas inundables en avenidas extraordinarias.
- Nulo aprovechamiento de la ciudadanía del entorno ribereño.

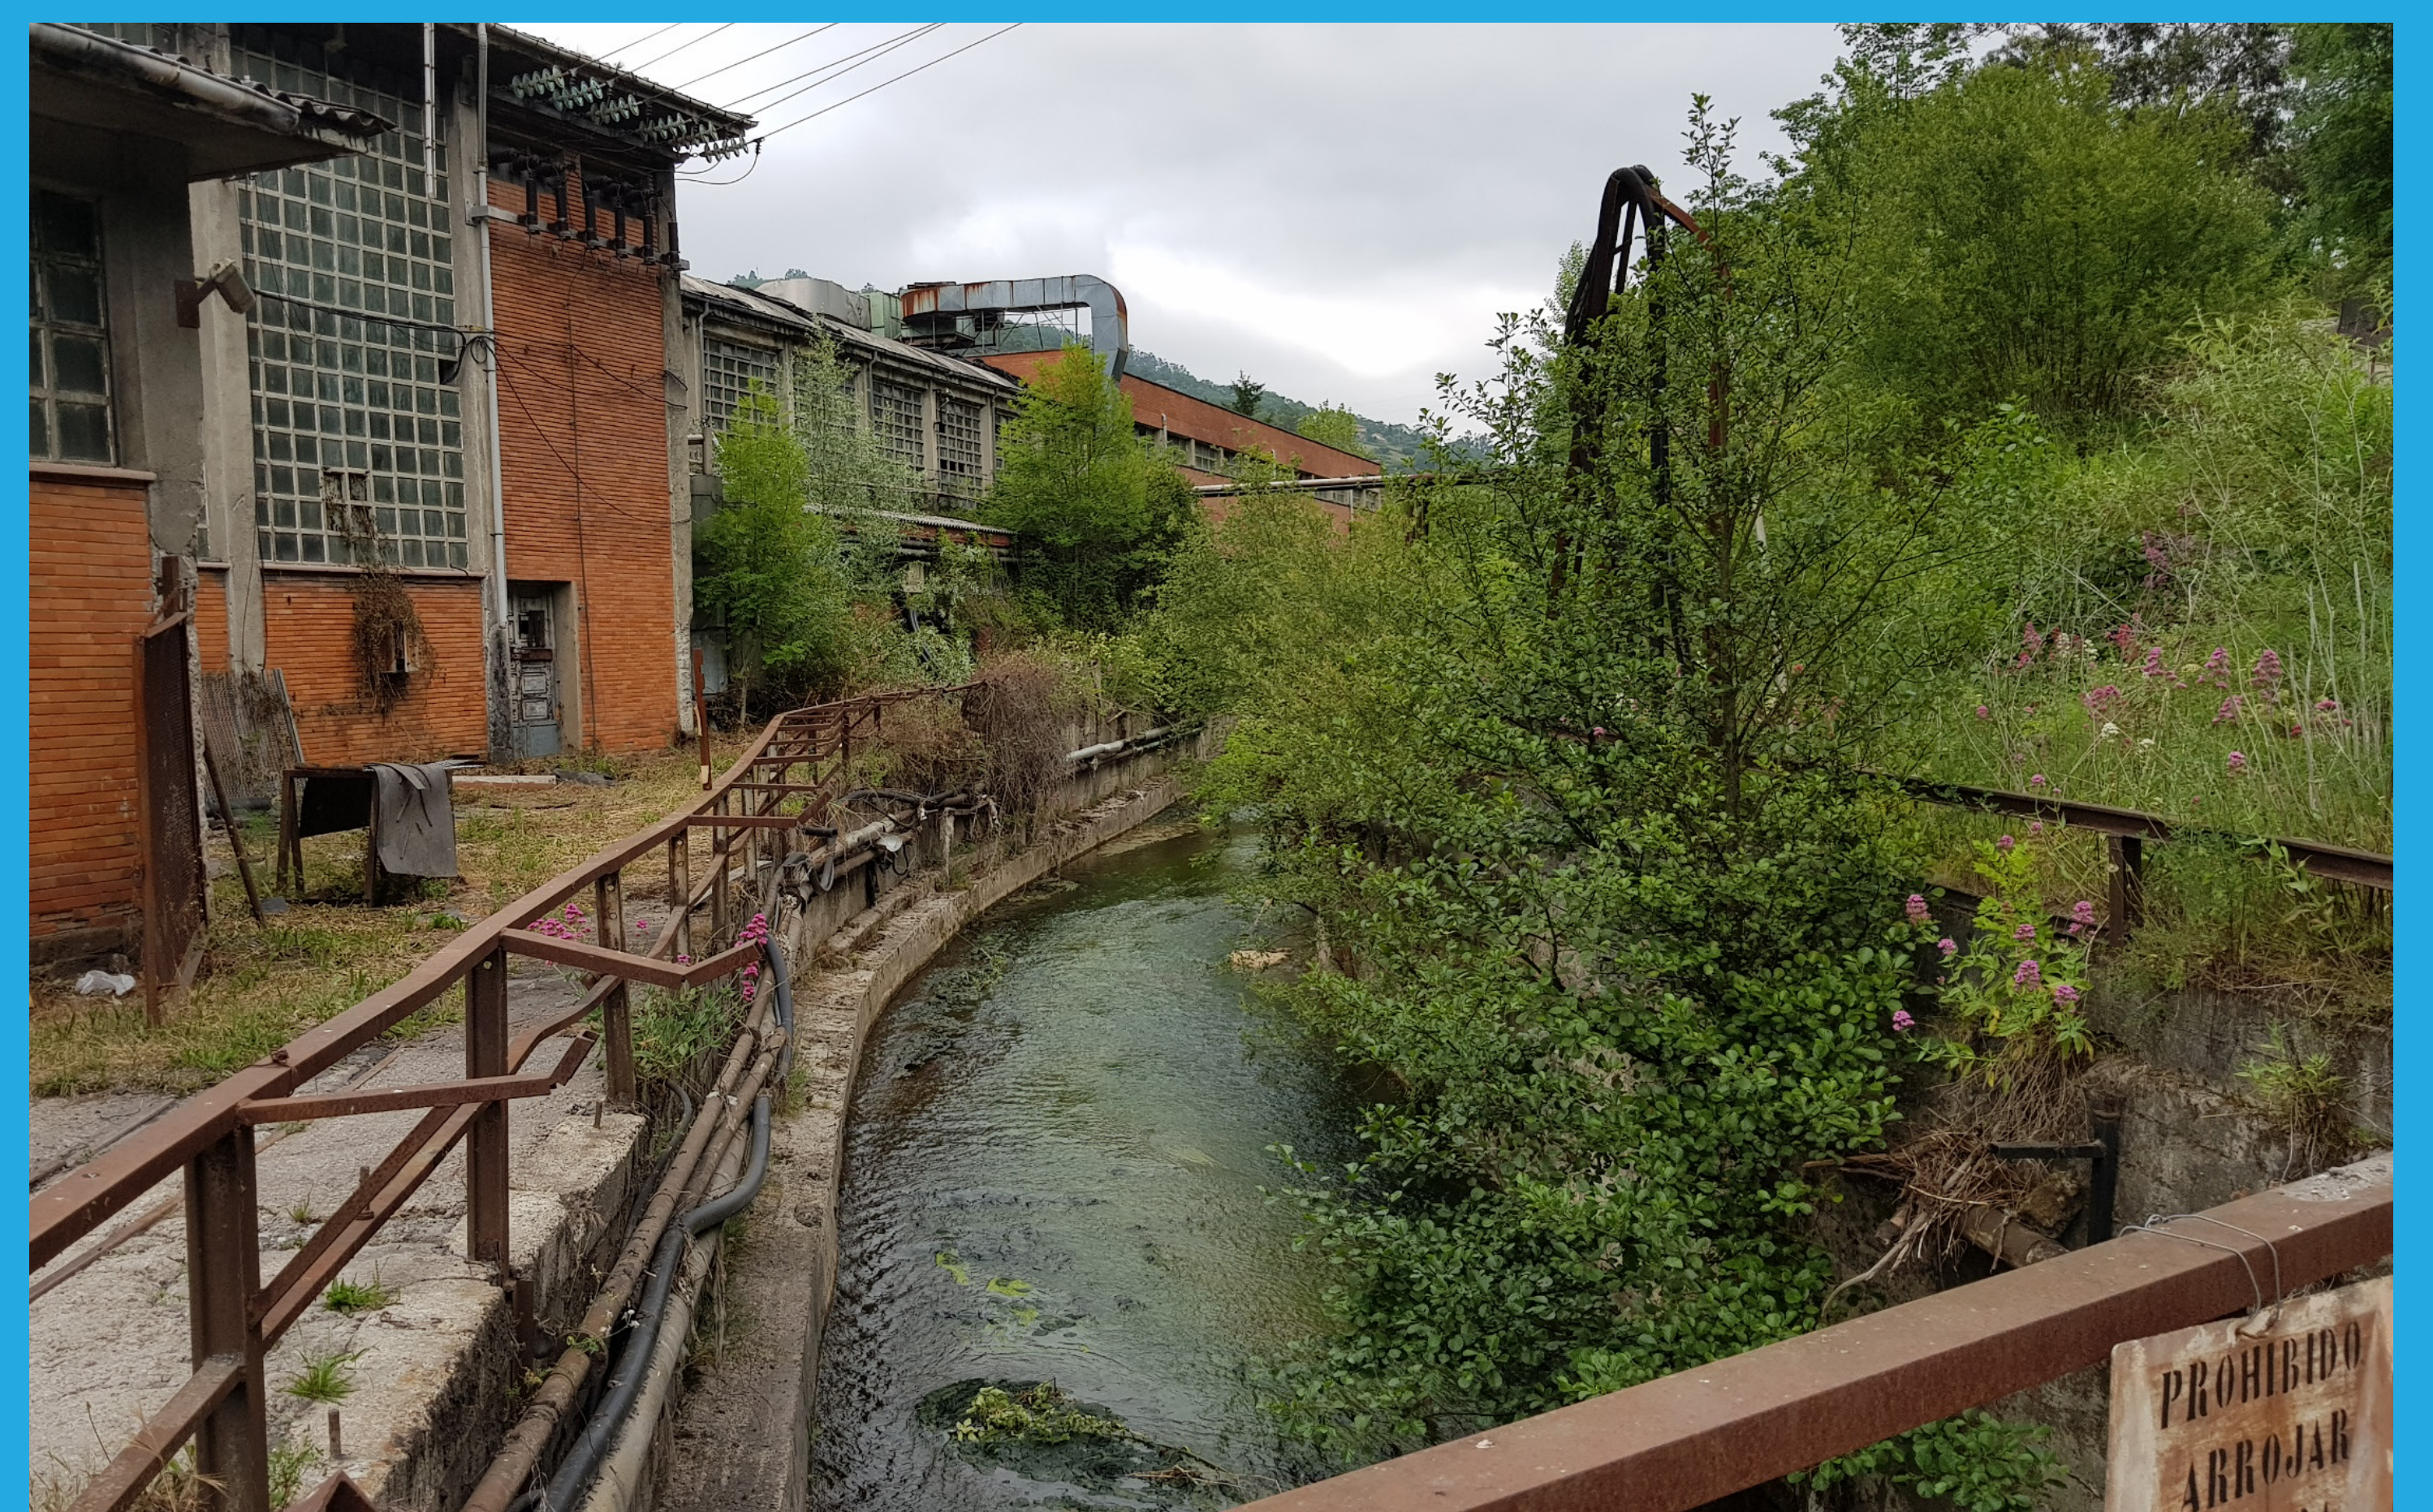
Presión de las instalaciones sobre el cauce
