# La Confederación Hidrográfica del Cantábrico actúa en el río Güeña y en el arroyo Llaniellas en Cangas de Onís

Nota de prensa

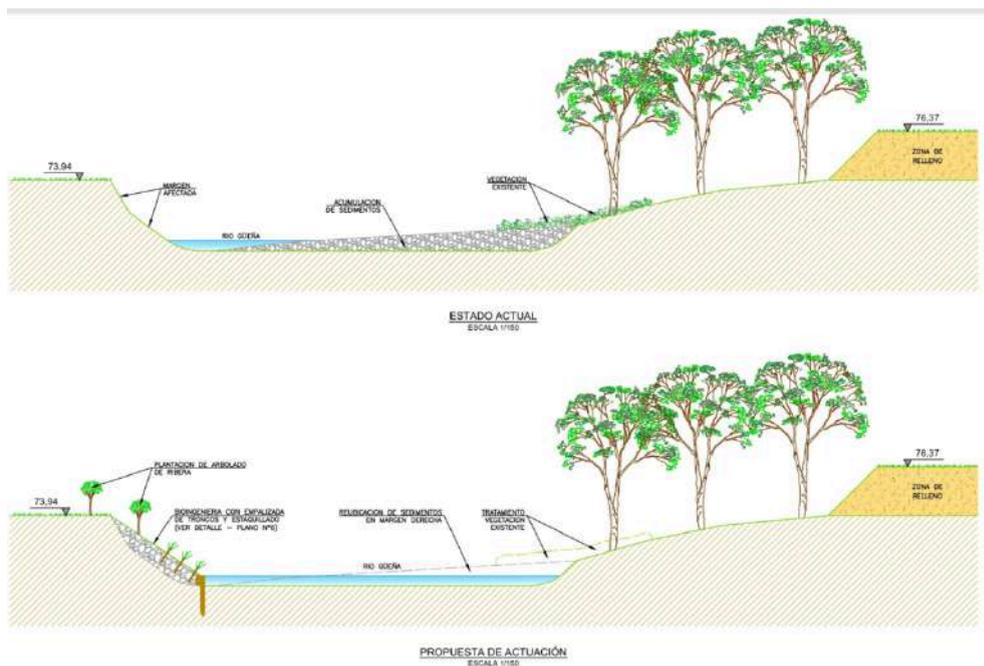
Propuesta de actuación

Las actuaciones se ejecutan a lo largo 175 m y cuentan con un presupuesto inicial de 65 000 €. El objetivo principal es la restauración de la vegetación de ribera de la margen derecha erosionada mediante el aporte de sedimentos acumulados en la zona junto con la aplicación de técnicas de bioingeniería. Previamente al inicio de los trabajos se ha realizado una pesca eléctrica para posibilitar el traslado de la ictiofauna presente en la zona y de esta manera evitar daños sobre estas poblaciones; y además se van a retirar restos vegetales acumulados en el cauce.

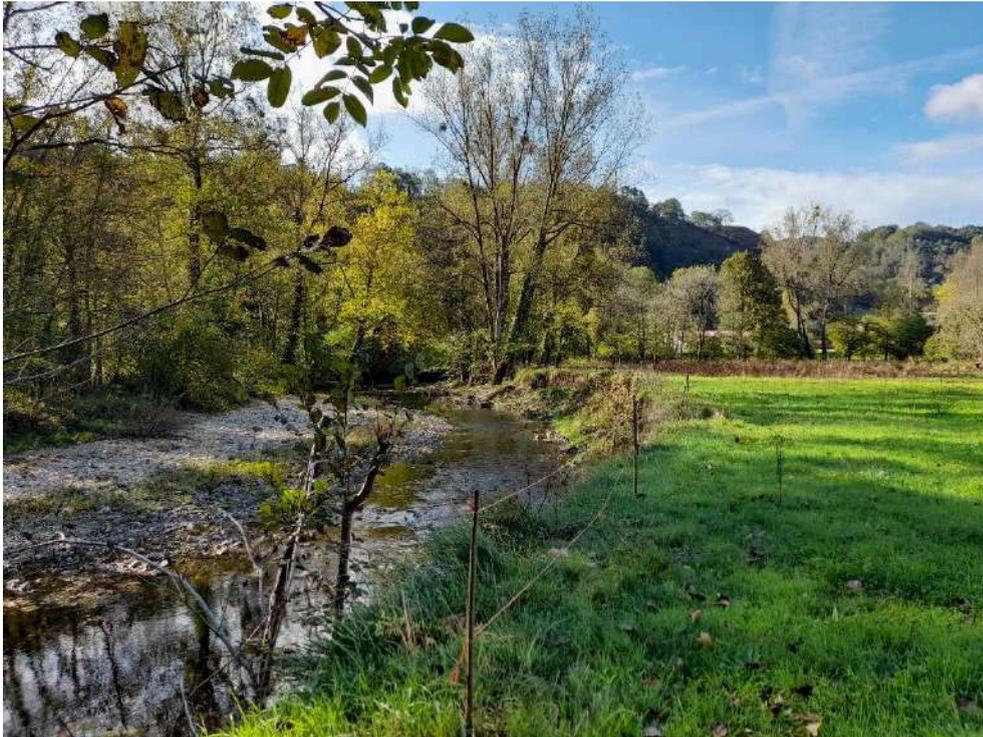
Antes de los trabajos. Margen erosionada

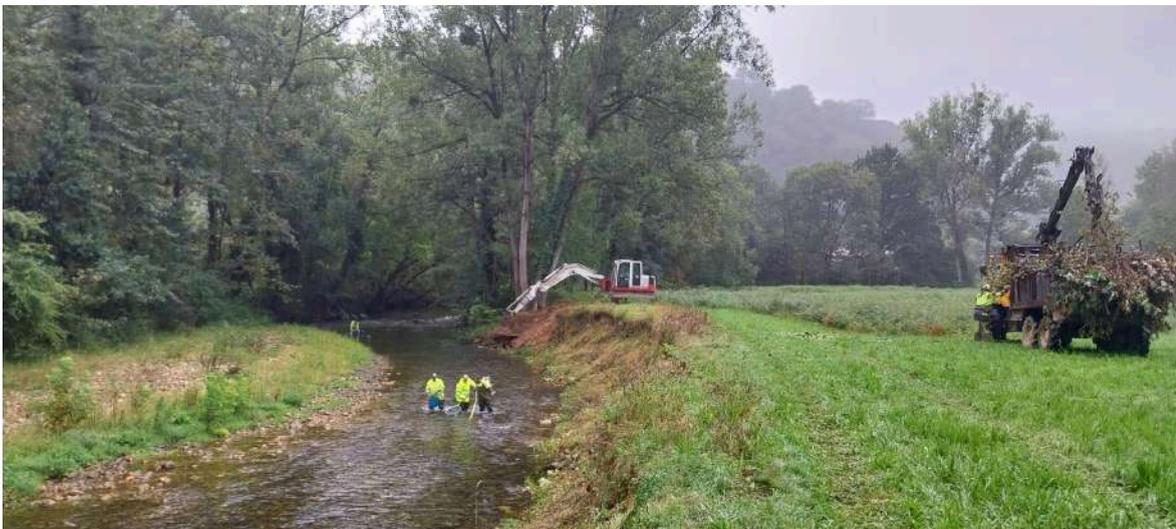
Operarios finalizando la pesca eléctrica, retro iniciando los trabajos y autocargador retirando restos vegetales acumulados en la zona

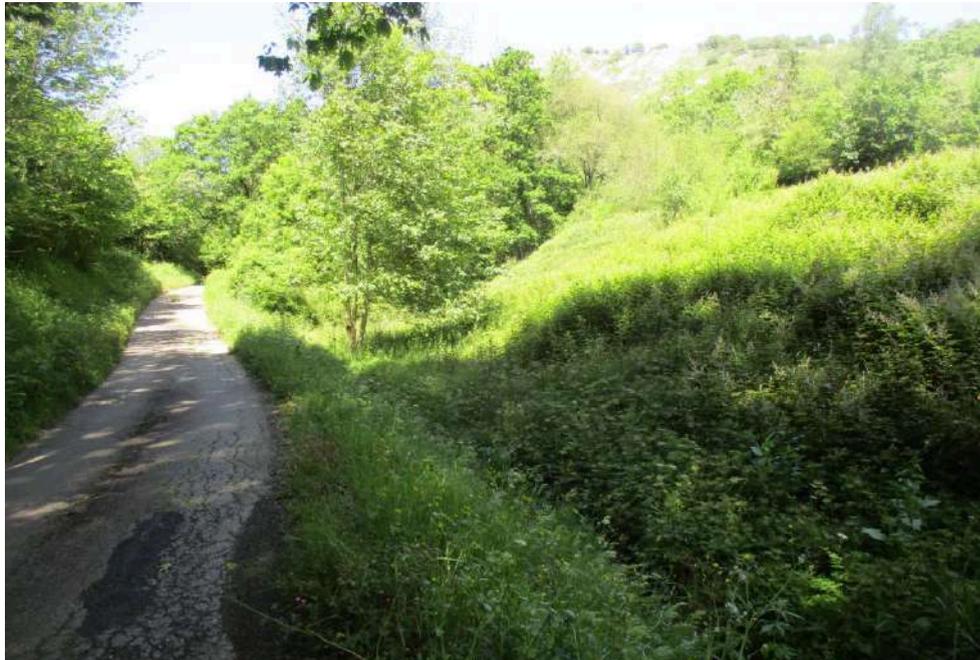
Antes de los trabajos. Cauce tomado por la vegetación

Las actuaciones del Llaniellas se ejecutan a lo largo de 1100 m y cuentan con un presupuesto de 20 000 €. Las labores principales consisten en la adecuación de la vegetación de ribera arbustiva y en la retirada de restos antrópicos, con el objeto de mantener la capacidad de desagüe del cauce y evitar posibles inundaciones y daños a infraestructuras.

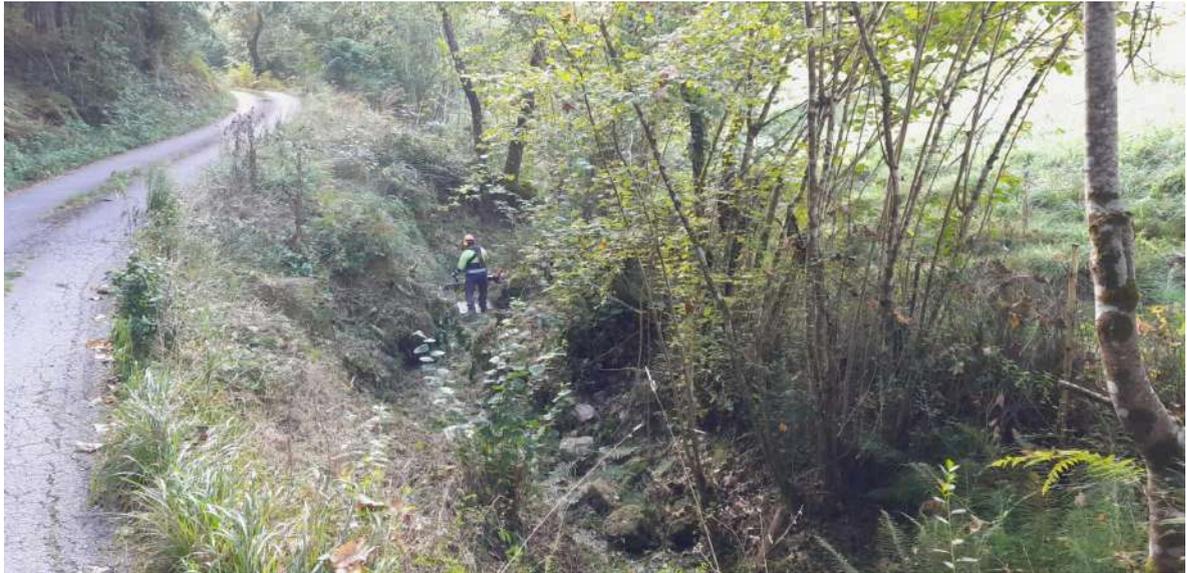
Operario desbrozando la vegetación dentro del cauce
