La Confederación Hidrográfica del Cantábrico recupera la continuidad longitudinal en el arroyo Monte Condado en Laviana

Nota de prensa

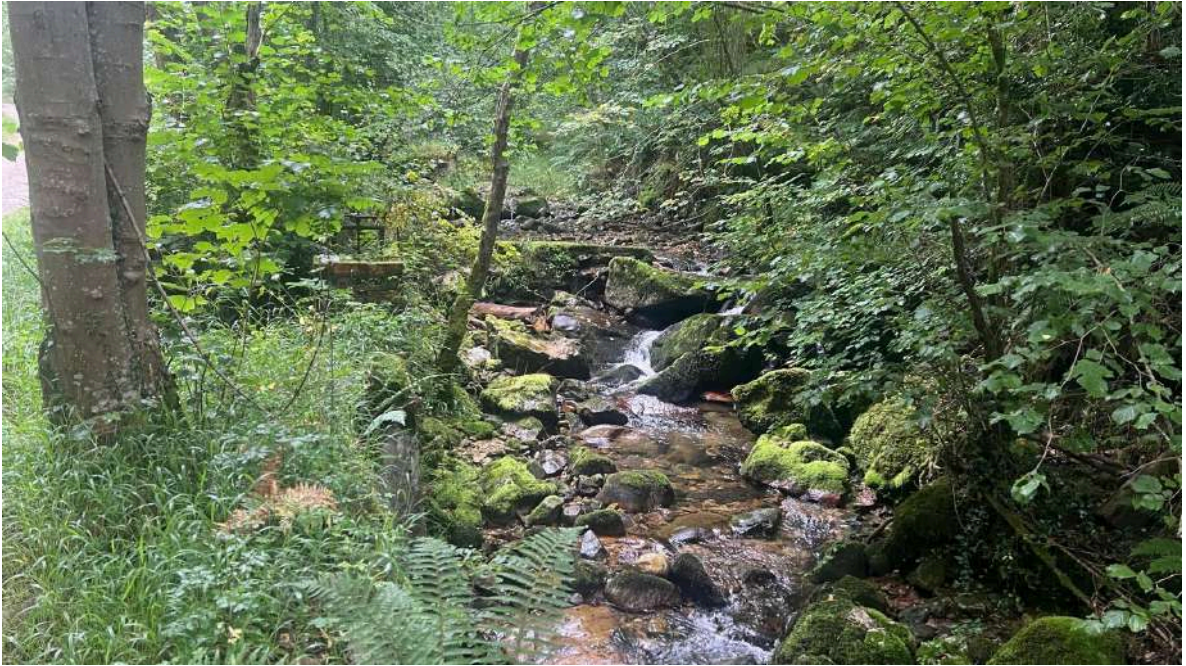
El azud, que se encontraba parcialmente derruido, estaba construido en mampostería de piedra y hormigón con unas dimensiones de 5 m de largo x 0,8 m de ancho x 1,3 m de alto.

Antes de los trabajos

La función originaria de esta infraestructura era la derivación del agua del cauce y su aprovechamiento como fuerza motriz para activar un molino. Actualmente, la captación se encontraba sin actividad y sin título concesional alguno, por lo que se procedió a la demolición total del azud en cumplimiento del artículo 126 bis del Reglamento del Dominio Público Hidráulico.

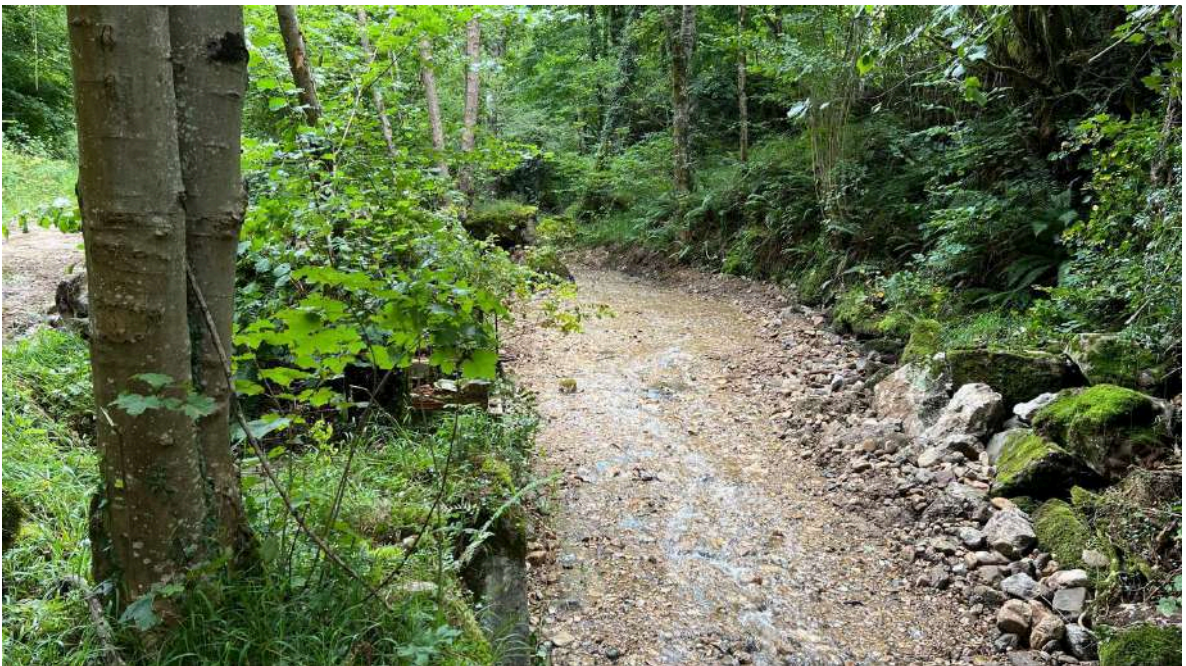
Después de los trabajos

La actuación se inició con la captura mediante pesca eléctrica de la fauna piscícola del tramo afectado y su traslado a tramos próximos, así como con labores de desbroce selectivo para permitir el tránsito de la maquinaria. Posteriormente se retiraron árboles caídos y otros restos vegetales acumulados, para continuar con la demolición y retirada de los restos del azud. Por último, se procedió a la adecuación y restauración de las márgenes del cauce y de los accesos a las obras.

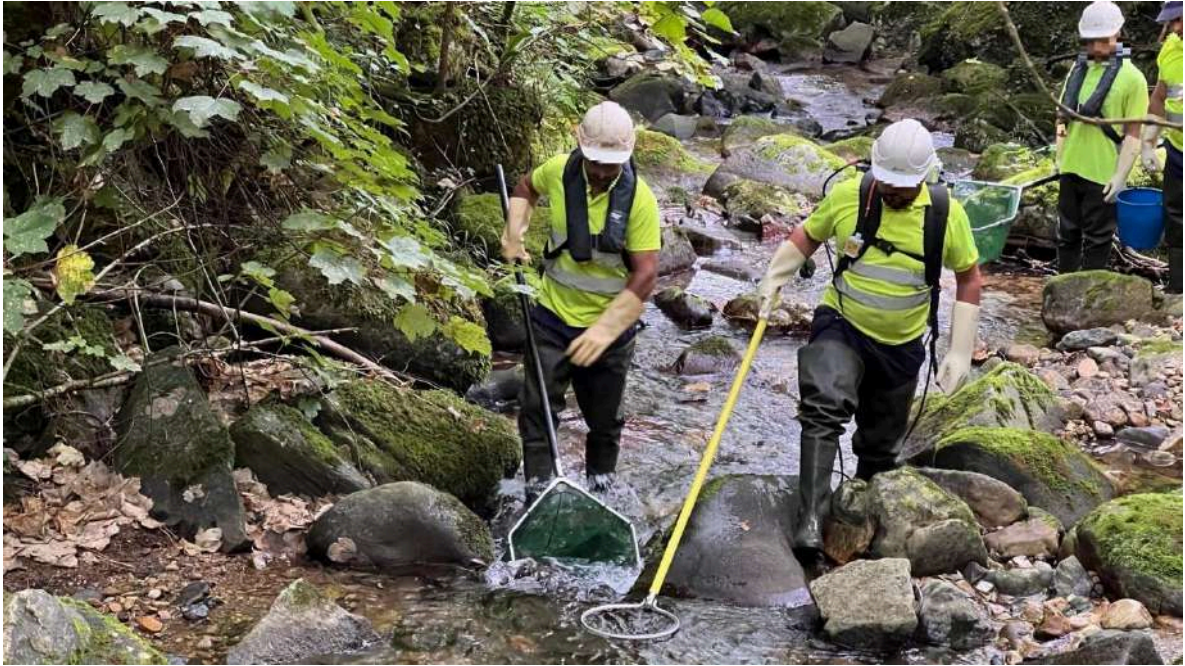
Operarios realizando pesca eléctrica

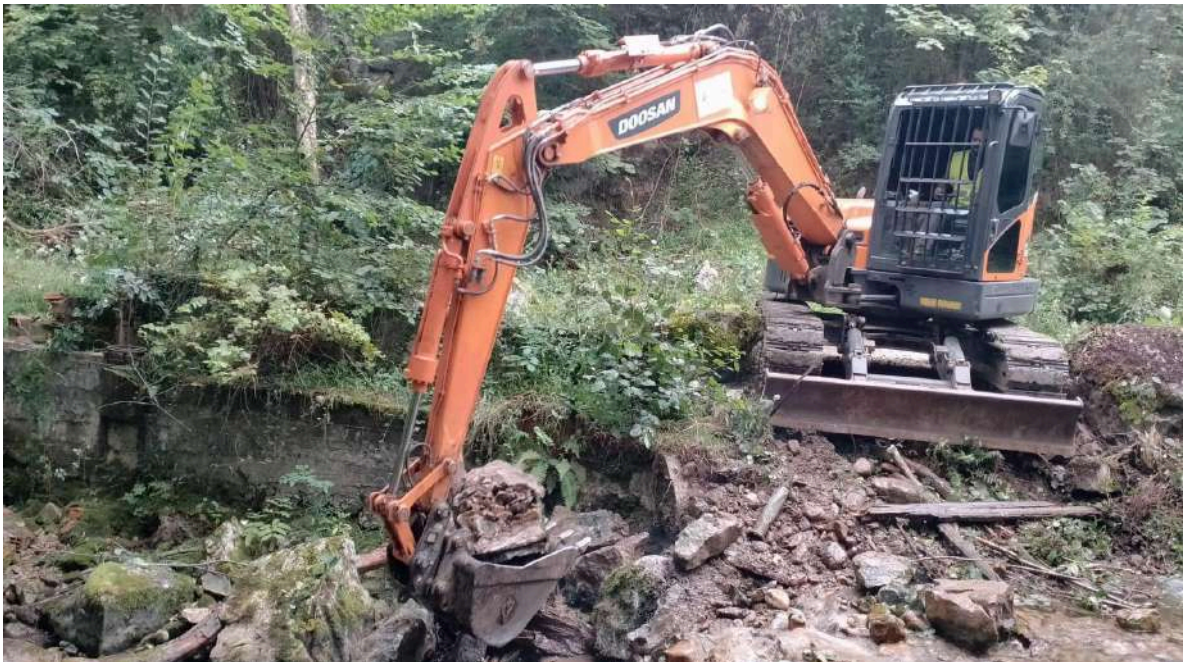
Derribo del azud
