La Confederación Hidrográfica del Cantábrico trabaja en la recuperación fluvial del río Besaya

Nota de prensa

26 de septiembre de 2024- La Confederación Hidrográfica del Cantábrico trabaja en la recuperación fluvial y mejora de la continuidad fluvial del río Besaya en las inmediaciones de la localidad de Santa Cruz, en el término municipal de Molledo. Estos trabajos se realizan con el objetivo de recuperar el trazado original del cauce y mejorar la continuidad del hábitat fluvial.

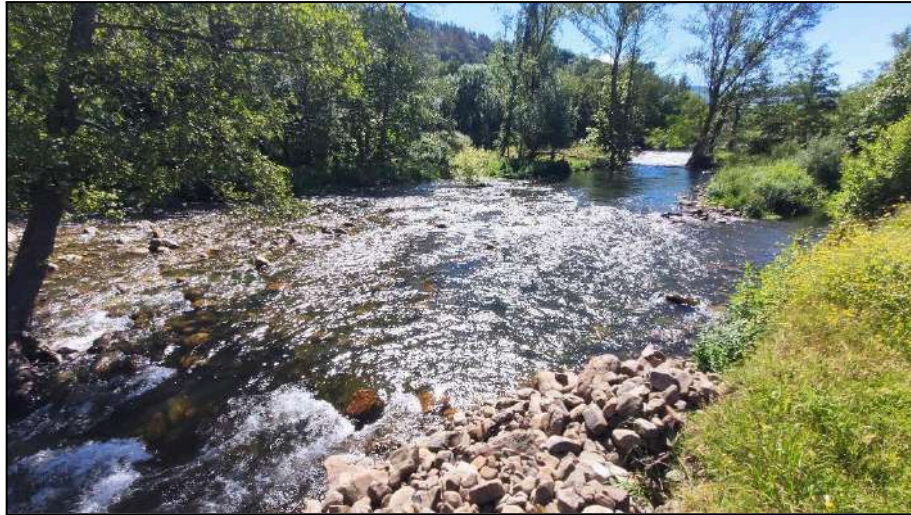
Desde aguas abajo del azud de la Cobrera, se observa el brazo generado tras las avenidas del año 2019

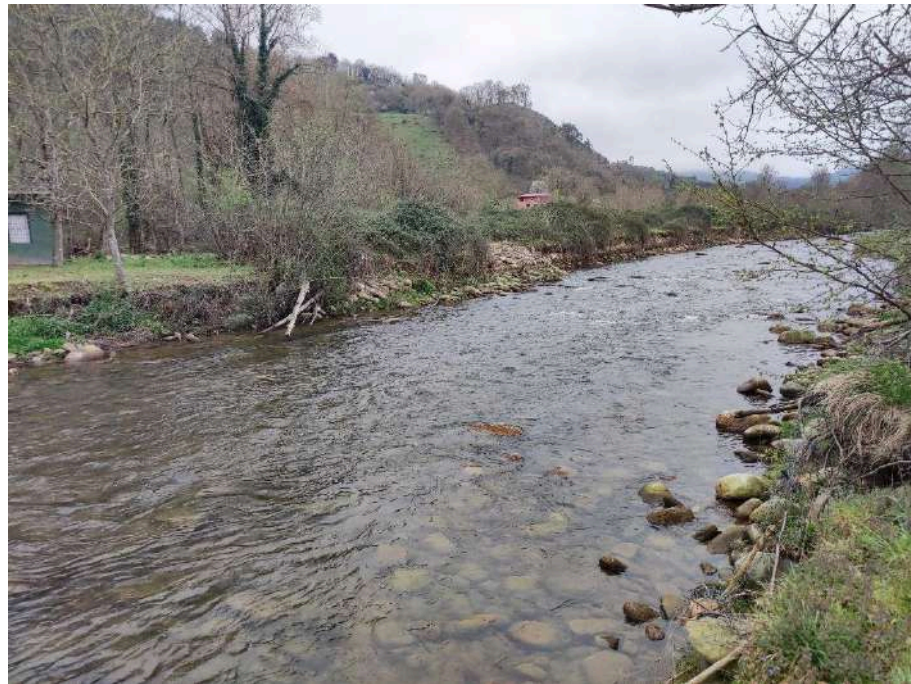
Apertura de un nuevo brazo que desvió el cauce por la margen derecha

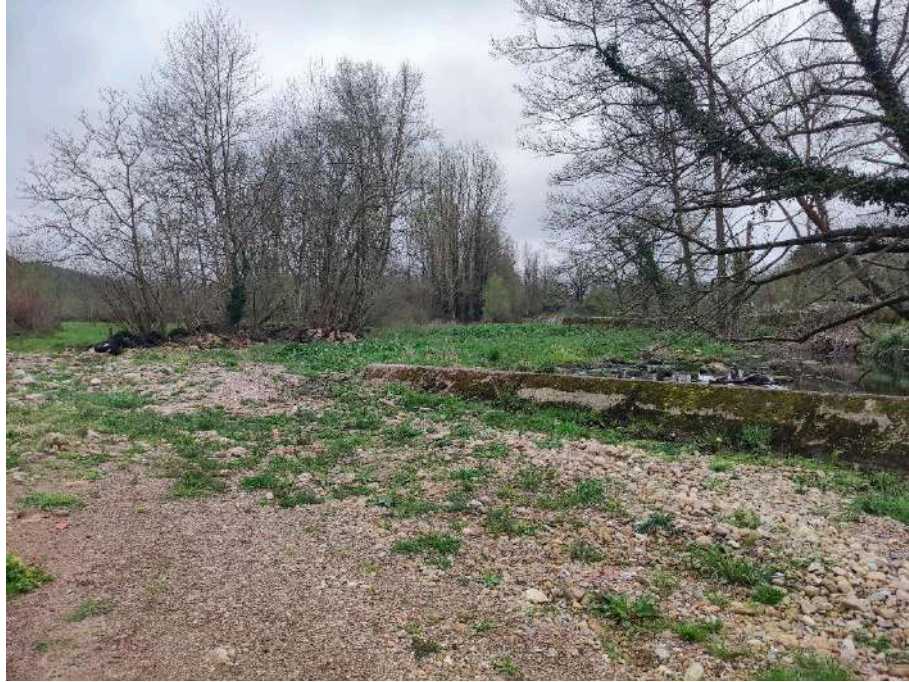
El trazado original del cauce, en seco, en el cual se ubica el azud de la Cobrera

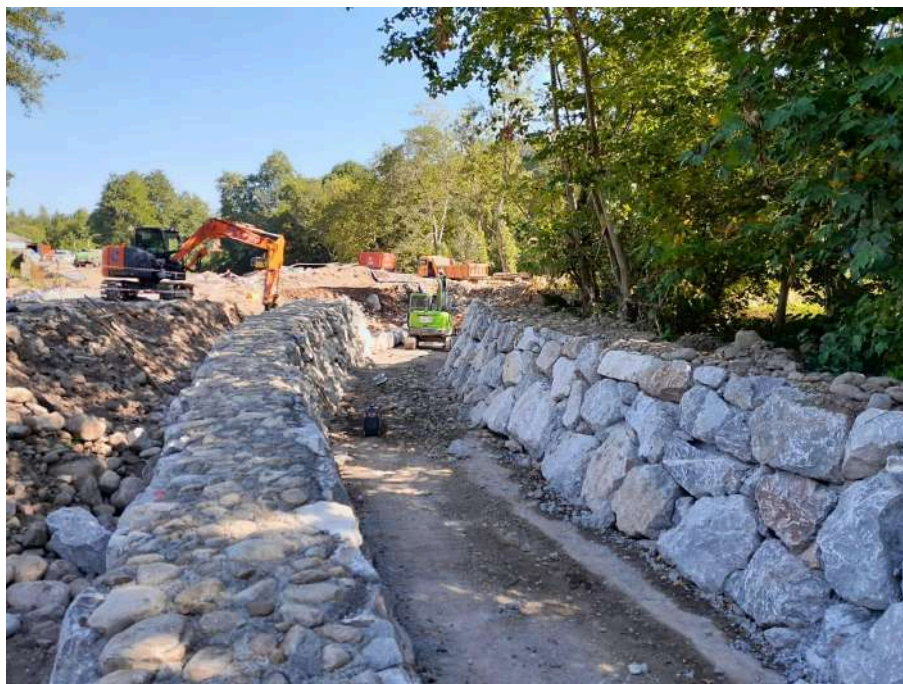
Durante los trabajos de construcción del paso piscícola

Las actuaciones, con una inversión aproximada de 400 000 €, consisten en la recuperación del cauce principal del río mediante técnicas de bioingeniería para la estabilización y revegetación de las márgenes afectadas, así como en la permeabilización del azud de la Cobrera mediante la construcción de un paso piscícola.

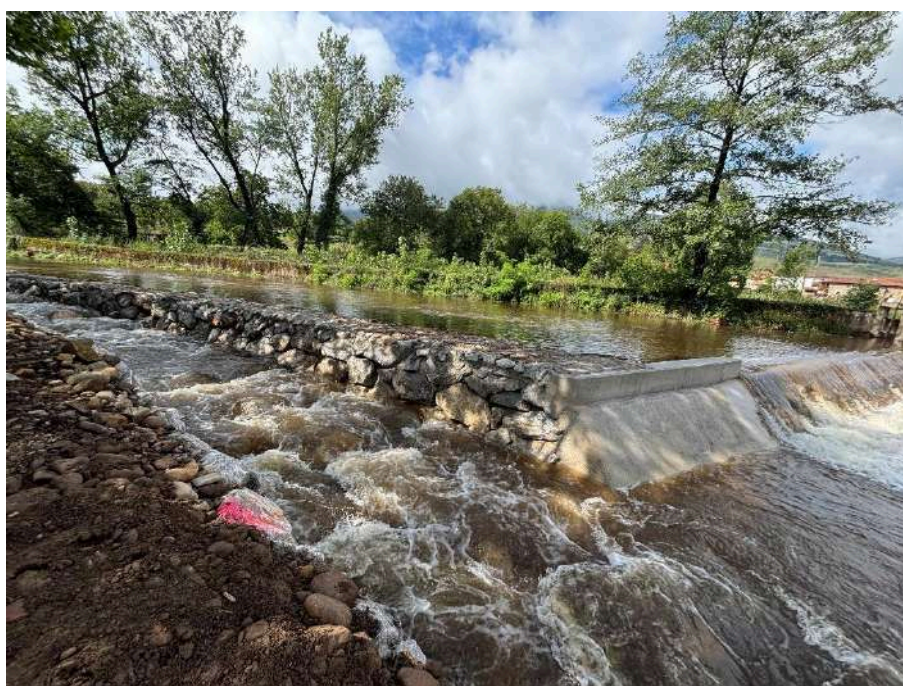
Azud y dispositivo de paso (rampa de piedras) una vez recuperado el cauce original del río
Besaya

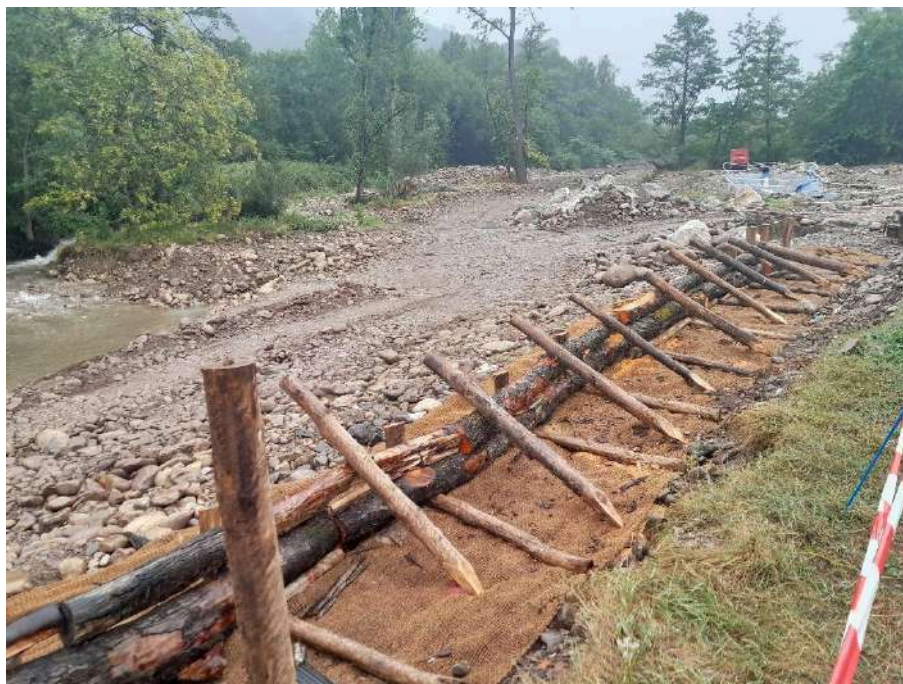
Durante los trabajos de estabilización de la margen izquierda, aguas abajo del azud de la Cobrera, con técnicas de bioingeniería

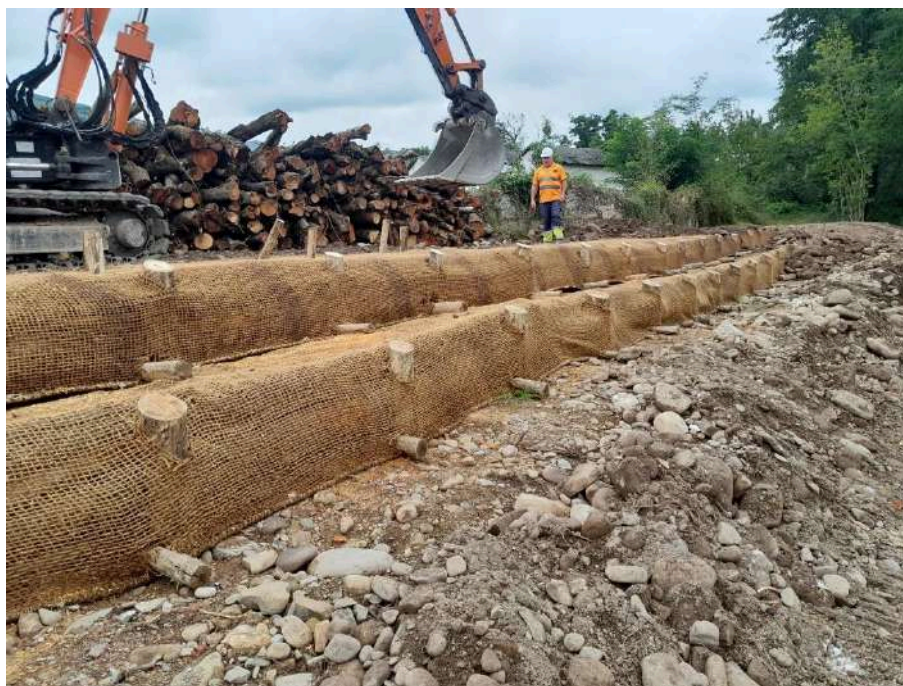
Trabajos de estabilización de la margen izquierda aguas abajo del azud

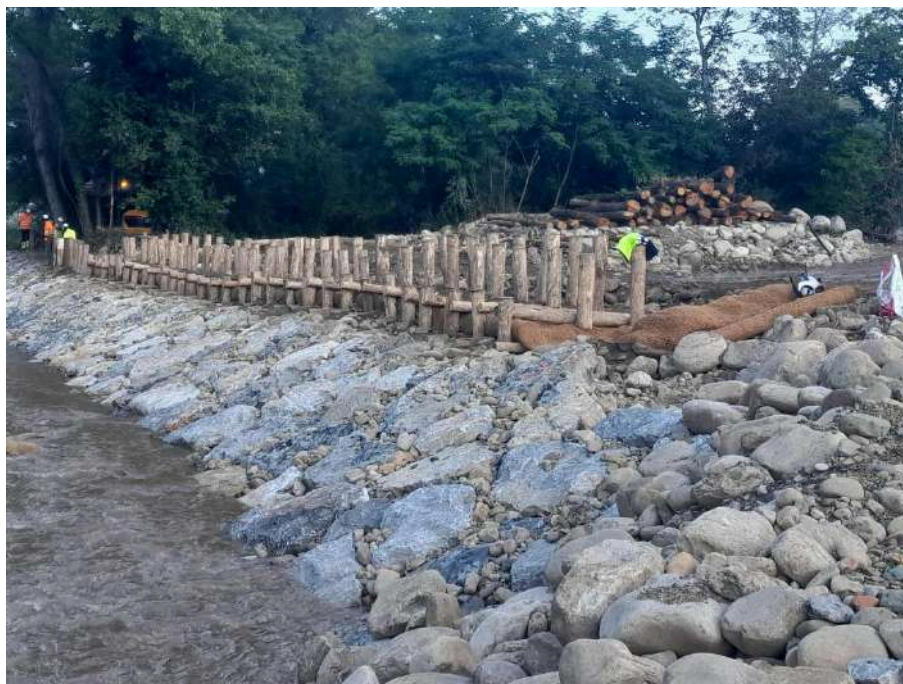
Trabajos de bioingeniería, aguas arriba del azud, para recuperar el cauce original del río Besaya

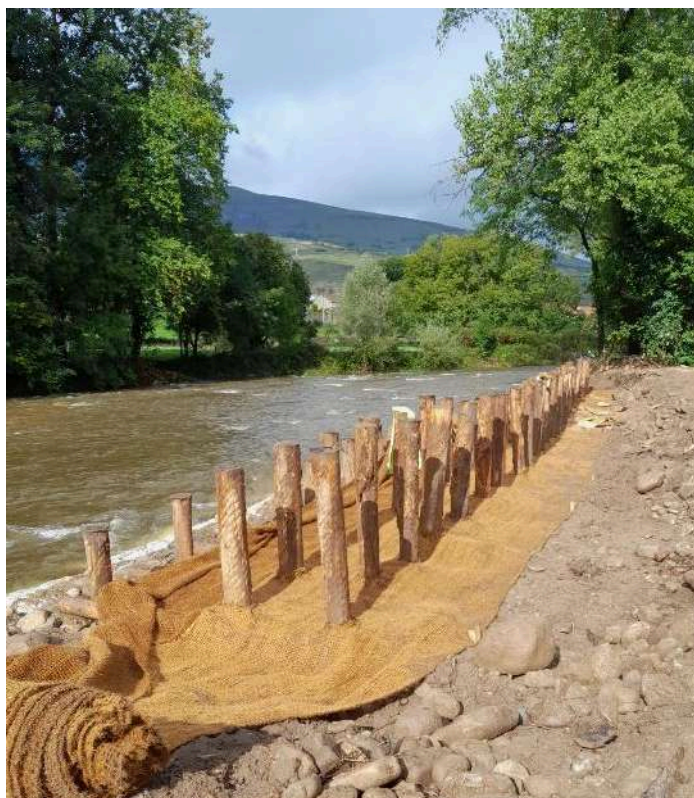
Trabajos de bioingeniería, aguas arriba del azud, para recuperar el cauce original del río Besaya
