La Confederación Hidrográfica del Cantábrico recupera la continuidad longitudinal de varios ríos en Cangas de Onís

Nota de prensa

10 de octubre de 2024- La Confederación Hidrográfica del Cantábrico ha finalizado los trabajos de mejora de la continuidad fluvial de los ríos Reinazo y Zardón, en el entorno de las poblaciones de Soto de Cangas, Agüera y Zardón. Se han eliminado tres azudes en desuso con el objetivo de recuperar, a lo largo del tiempo, el conjunto de procesos hidrológicos, geomorfológicos y ecológicos propios del río. Estas actuaciones, con un presupuesto inicial de 30 000 €, están financiadas con cargo al Plan de Recuperación, Transformación y Resiliencia – Financiado por la Unión Europea – NextGenerationEU.

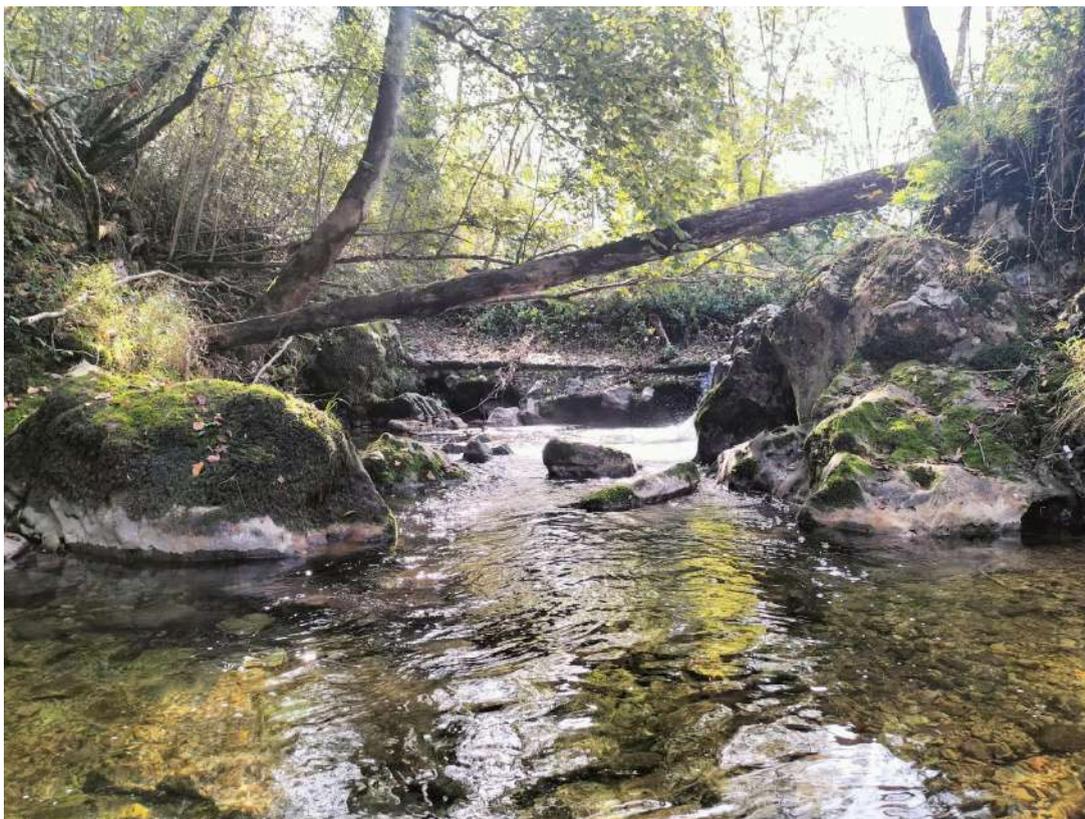
En el río Reinazo, en Soto de Cangas, se encontraba un azud de mampostería de piedra y hormigón, con unas dimensiones de 8 m de largo, 2 m de ancho y 2 m de altura. El uso original de la estructura era la derivación de las aguas a un molino, actualmente en desuso. Durante la actuación se procedió a la demolición total de la barrera obstáculo.

Azud del río Reinazo, en Soto de Cangas. Antes de los trabajos.

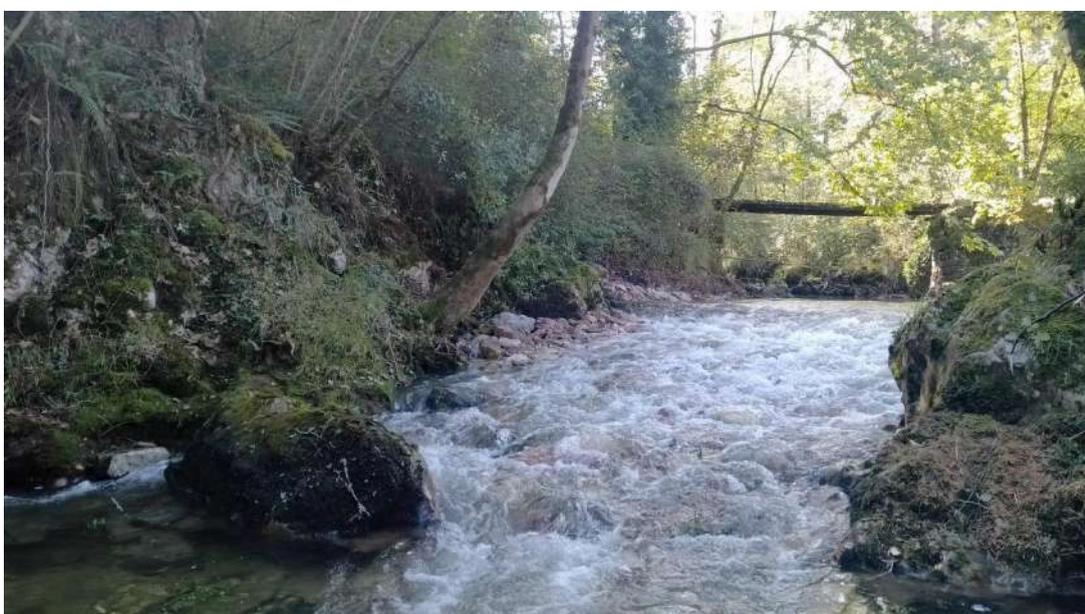
Azud del río Reinazo, en Soto de Cangas. Después de los trabajos.

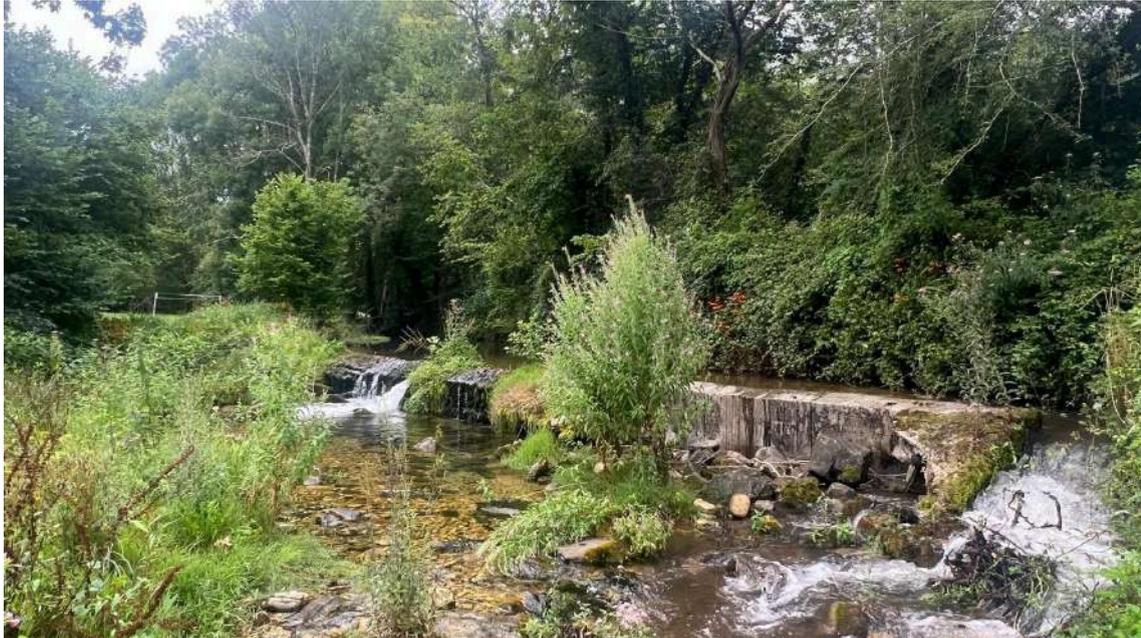
En el arroyo Zardón, en los núcleos de Agüera y Zardón, se localizaban dos azudes. El primero de ellos, con unas dimensiones 15 m de largo, 1,5 m de ancho y 1,5 m de altura, estaba ejecutado con mampostería de piedra y hormigón. La infraestructura sin uso asociado se derribó completamente. El segundo obstáculo, de mampostería de piedra y hormigón, con unas dimensiones de 6 m de largo, 5 m de ancho y 2 m de altura, se demolió parcialmente para mejorar su carácter franqueable.

Azud del arroyo Zardón, en Agüera. Antes de los trabajos.

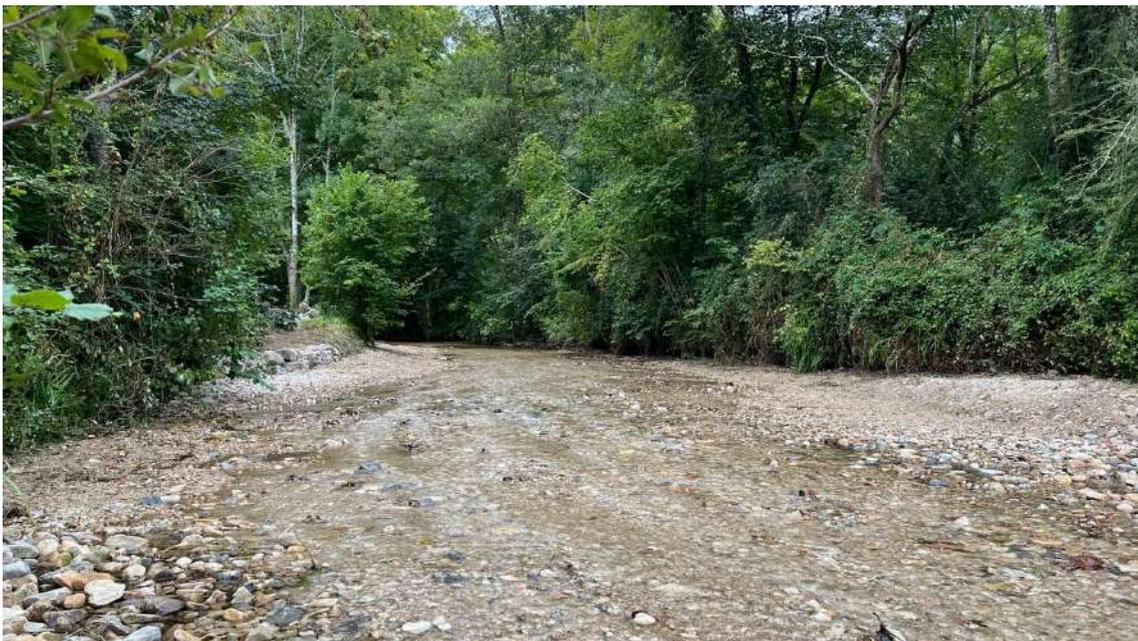
Azud del arroyo Zardón, en Agüera. Después de los trabajos.

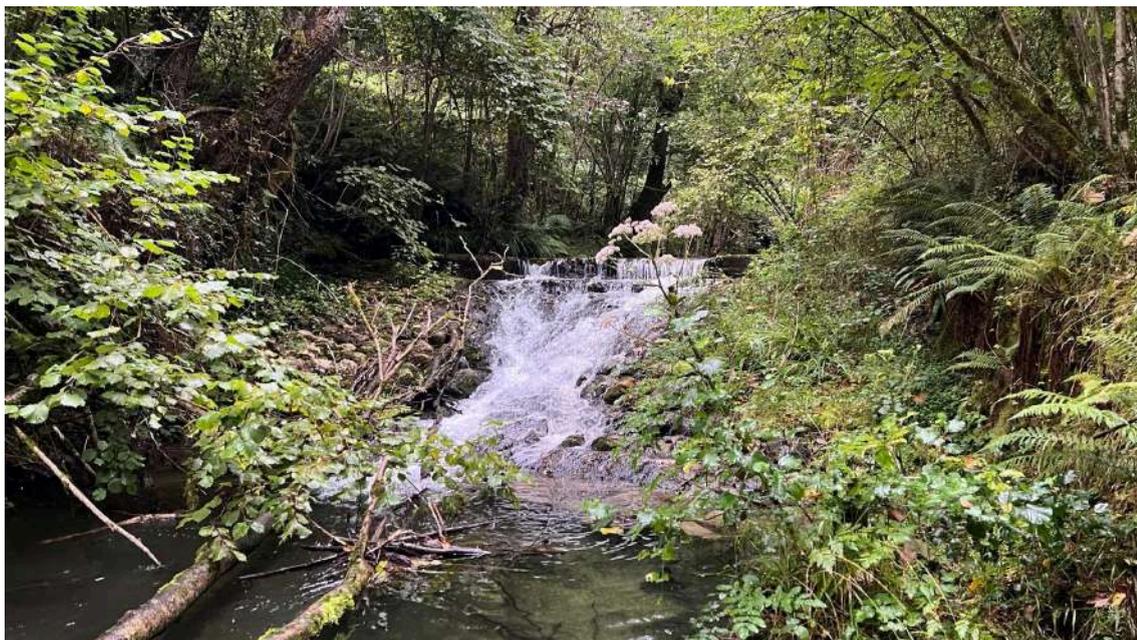
Azud del arroyo Zardón, en Zardón. Antes de los trabajos.

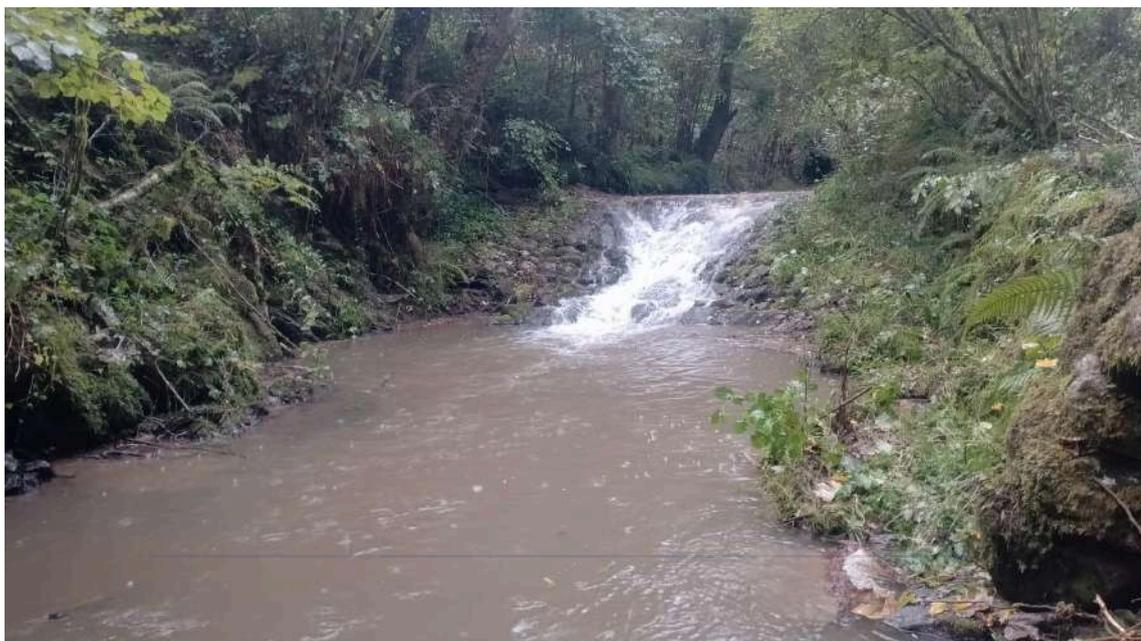
Azud del arroyo Zardón, en Zardón. Después de los trabajos.
