## La Confederación Hidrográfica del Cantábrico actúa para frenar la erosión en el río Besaya

### Nota de prensa

**25 de agosto de 2025-** La Confederación Hidrográfica del Cantábrico ha iniciado los trabajos de mantenimiento, conservación y mejora en el río Besaya, en el término municipal de Cartes, con el objetivo principal de frenar los procesos de erosión que afectan a la margen izquierda del cauce.

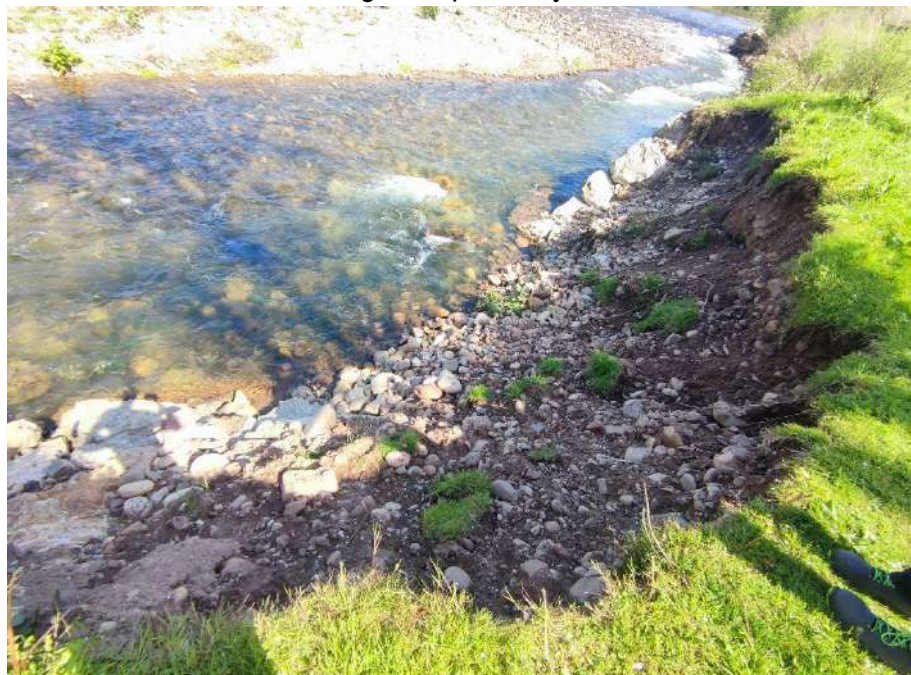
En este tramo se ha detectado la formación de una isla central de acarreo que obstaculiza el desagüe natural del río. Esta circunstancia desvía el flujo hacia la margen izquierda, donde ya se aprecia la erosión de unos 15 metros de ribera, con afección directa a la escollera que protege el colector Saja-Besaya.

Erosión formada en la margen izquierda y la isla central de acarreos

Las actuaciones, que cuentan con una inversión estimada de 81 400 euros, se centran en la reparación de la infraestructura existente y en el reapiñado de los acarreos mediante el empleo de maquinaria especializada, con el fin de restituir la capacidad hidráulica del cauce y prevenir nuevos episodios de erosión. Asimismo, se completarán con la retirada manual de vegetación exótica invasora, contribuyendo a la mejora ambiental del entorno fluvial.

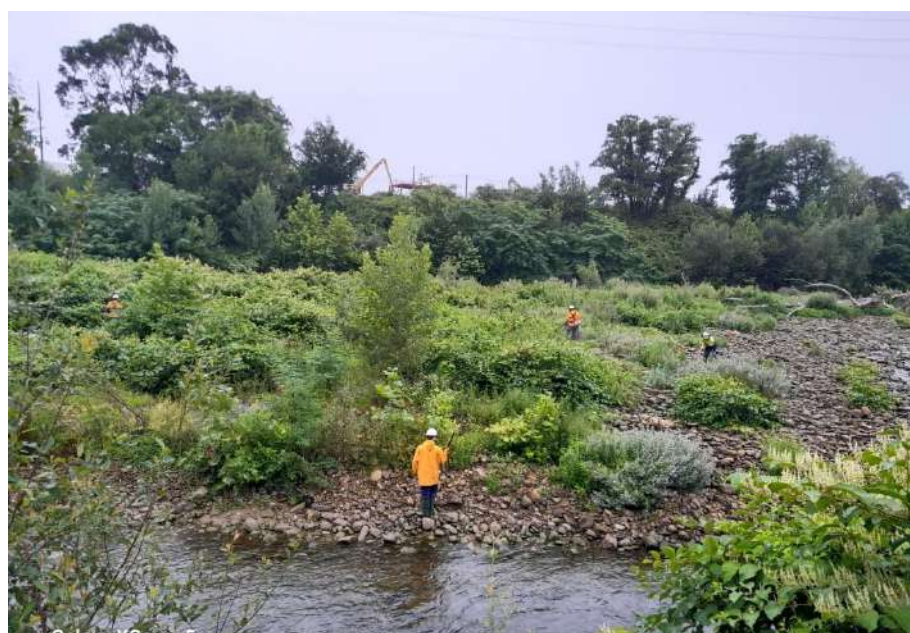
Acumulación de acarreo en la zona central del río

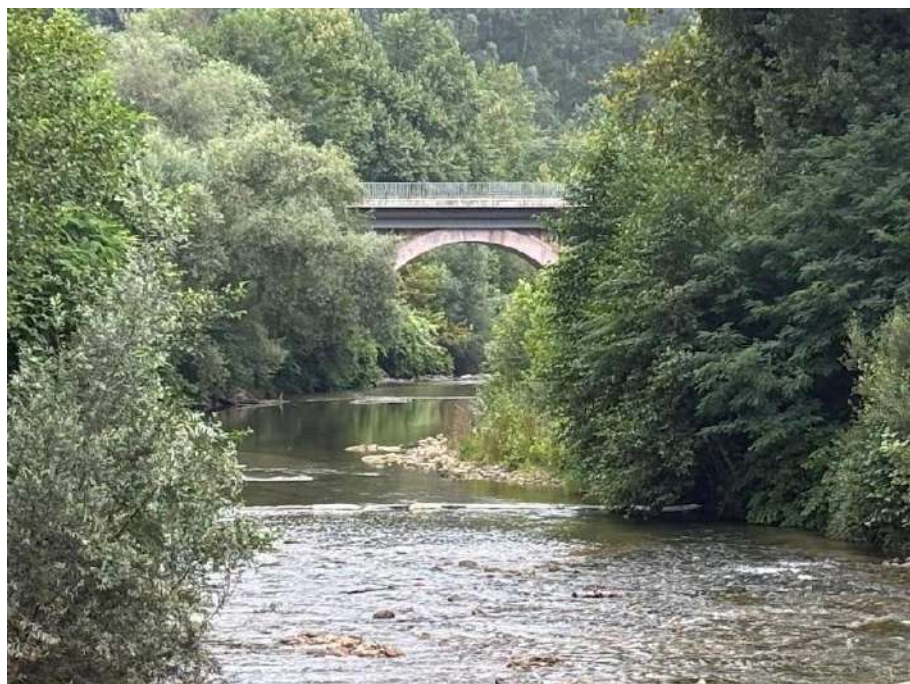
Eliminación de vegetación exótica invasora sobre la isla de acarreo

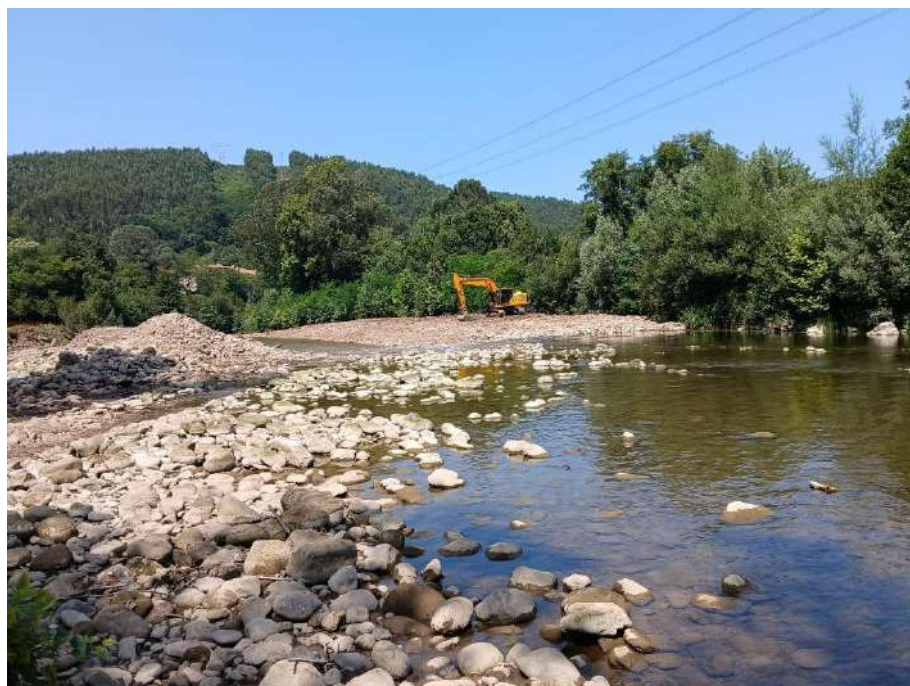
Colocación de barrera antiturbidez

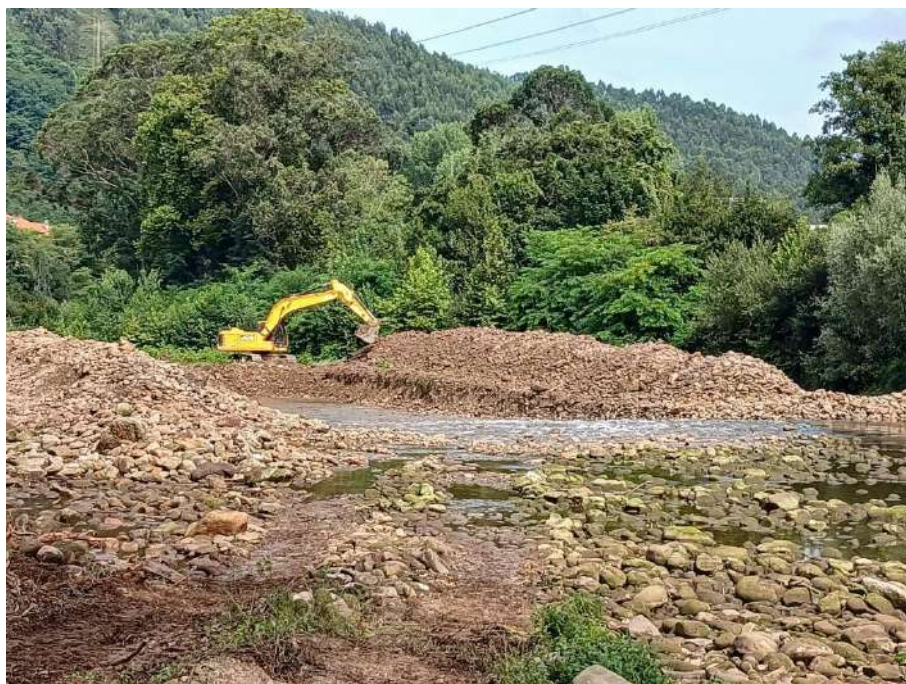
Trabajos de desvío del cauce para posibilitar los trabajos en la infraestructura

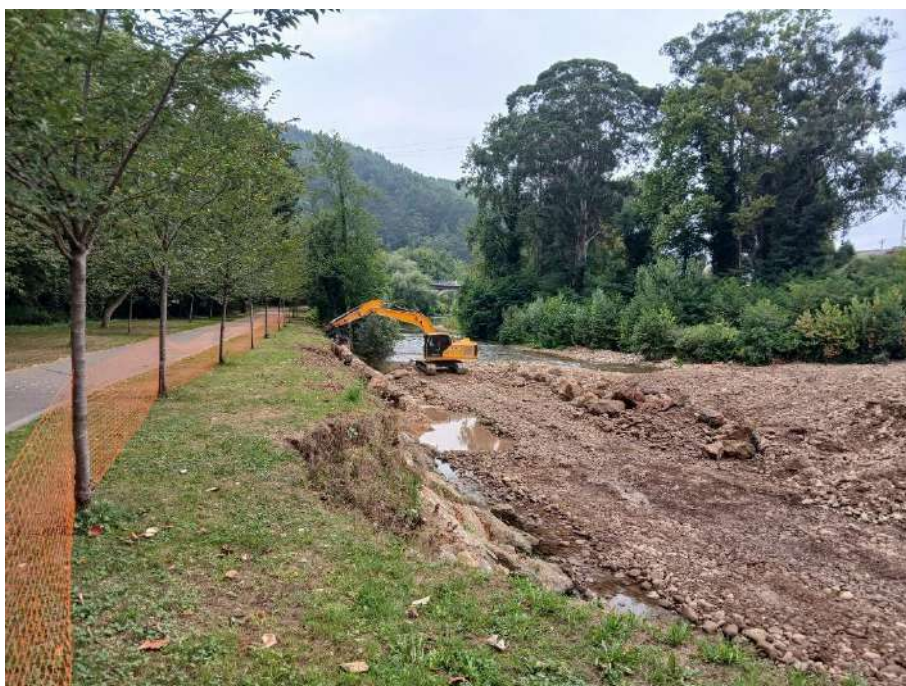
Trabajos de desvío del cauce
