La Confederación Hidrográfica del Cantábrico trabaja en la mejora del río Aller

Nota de prensa

10 de octubre de 2025- La Confederación Hidrográfica del Cantábrico, dentro del proyecto “Actuaciones de recuperación fluvial y mejora de la continuidad en el ámbito de la Confederación Hidrográfica del Cantábrico 2022-2026”, trabaja para la mejora de la sección de desagüe y la estabilización de la margen izquierda en el río Aller en Soto de Aller, en el municipio de Aller.

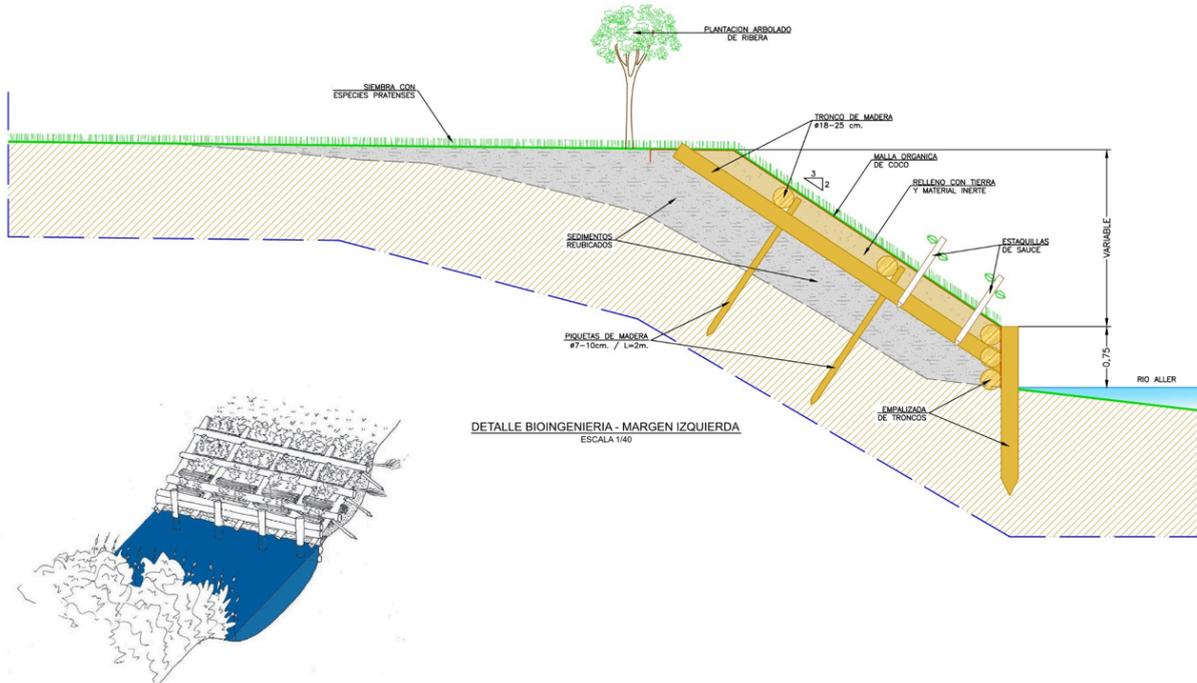
Detalle de bioingeniería en margen izquierda

Las intervenciones consistirán en tratamientos sobre plantas alóctonas/invasoras; la retirada de restos vegetales acumulados en el dominio público hidráulico; el clareo de las masas arboladas próximas, especialmente aquellas que presenten una mayor densidad, estén ampliamente pobladas por especies alóctonas o presenten gran cantidad de árboles muertos, dominados o con riesgo de caída, especialmente alisos afectados por el hongo *Phytophthora alni*. Se continuará con el perfilado y apertura de los cauces secundarios para aumentar la sección de desagüe y mejorar la continuidad fluvial; finalizando con la estabilización de 240 m de la margen izquierda utilizando técnicas de bioingeniería.

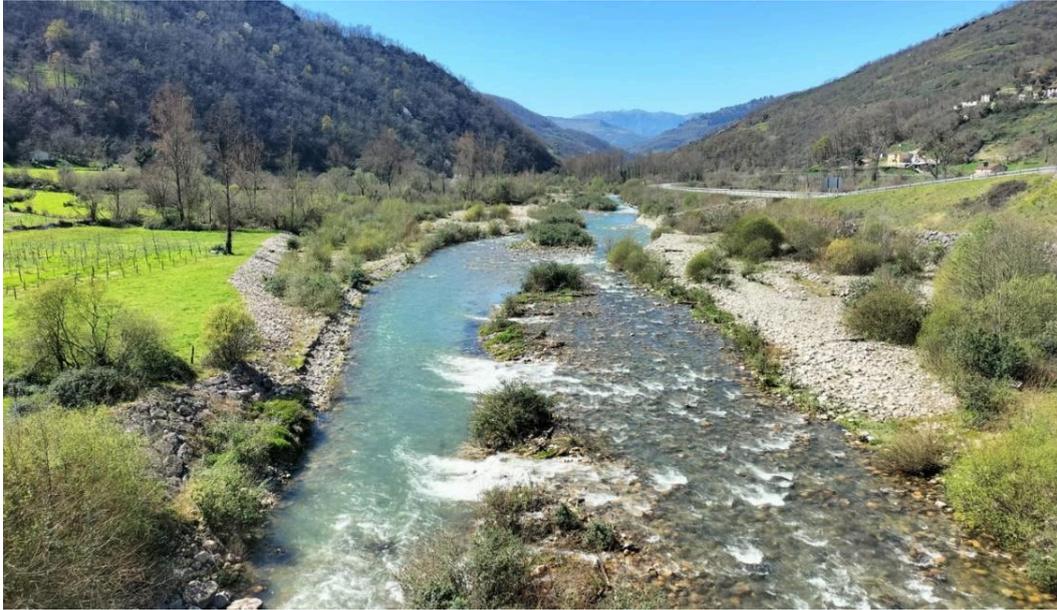
Antes de los trabajos

El río Aller forma parte de una tipología fluvial trenzada, caracterizada por su naturaleza divagante y multicanal, con una alta pendiente, lo que hace que transporte gran cantidad de sedimentos, principalmente de tamaño grueso. En el tramo de las actuaciones; se evidencia un importante desequilibrio hidromorfológico, por lo que estos trabajos tienen por objetivo mitigar estos impactos, tratando de frenar esa disminución de la diversidad ecológica.

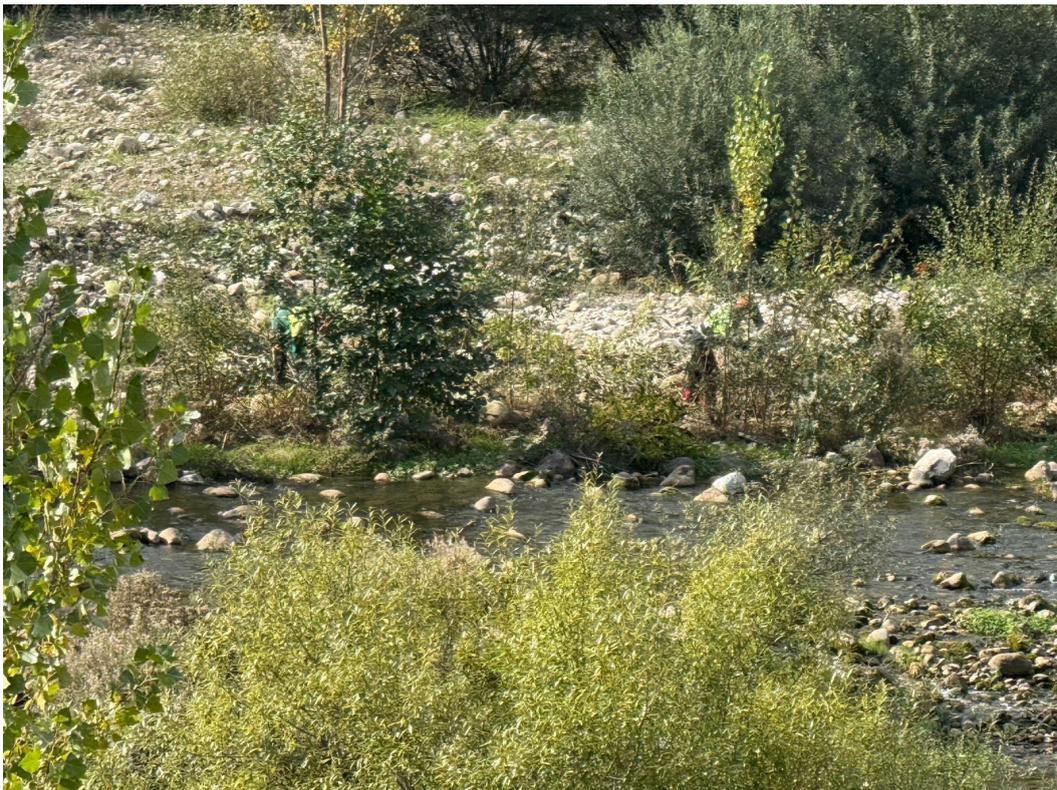
Tratamiento sobre plantas alóctonas/invasoras
