INFORME DE SEGUIMIENTO DEL PLAN HIDROLÓGICO

Año 2019

Demarcación Hidrográfica del Cantábrico Oriental

Septiembre de 2020

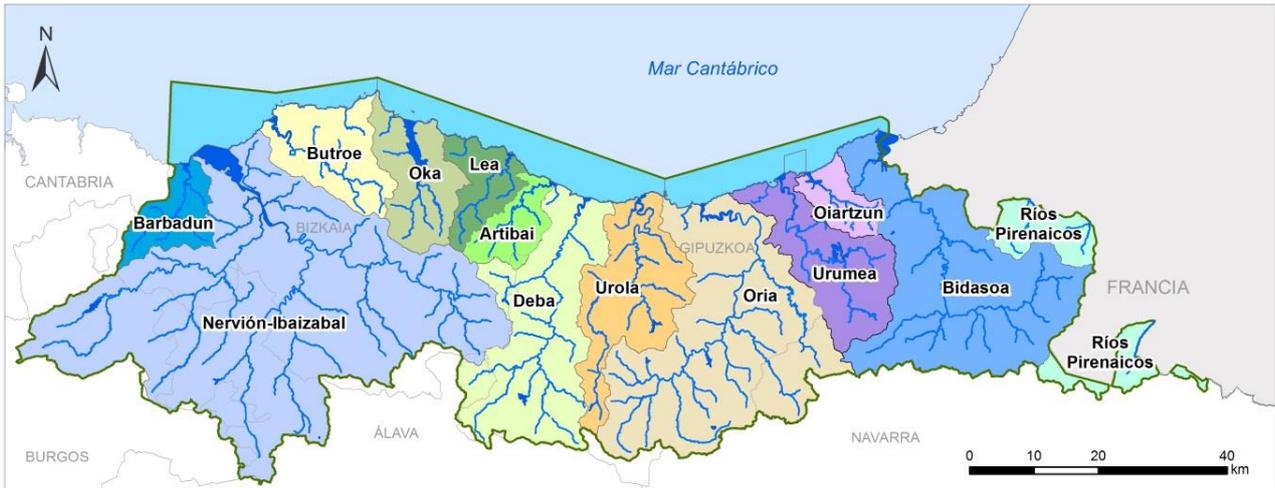
Figura 3 Sistemas de explotación de la Demarcación Hidrográfica del Cantábrico Oriental

El ámbito de la Demarcación Hidrográfica del Cantábrico Oriental se divide en 13 sistemas de explotación o unidades hidrológicas. Cada uno de estos sistemas está formado por el río principal y su estuario, así como por el conjunto de afluentes que forman una densa red fluvial de carácter permanente, a excepción de los ríos Nive y Nivelles que desembocan en la costa cantábrica francesa. Además, los sistemas de explotación integran otros ríos menores que desembocan directamente en el mar.

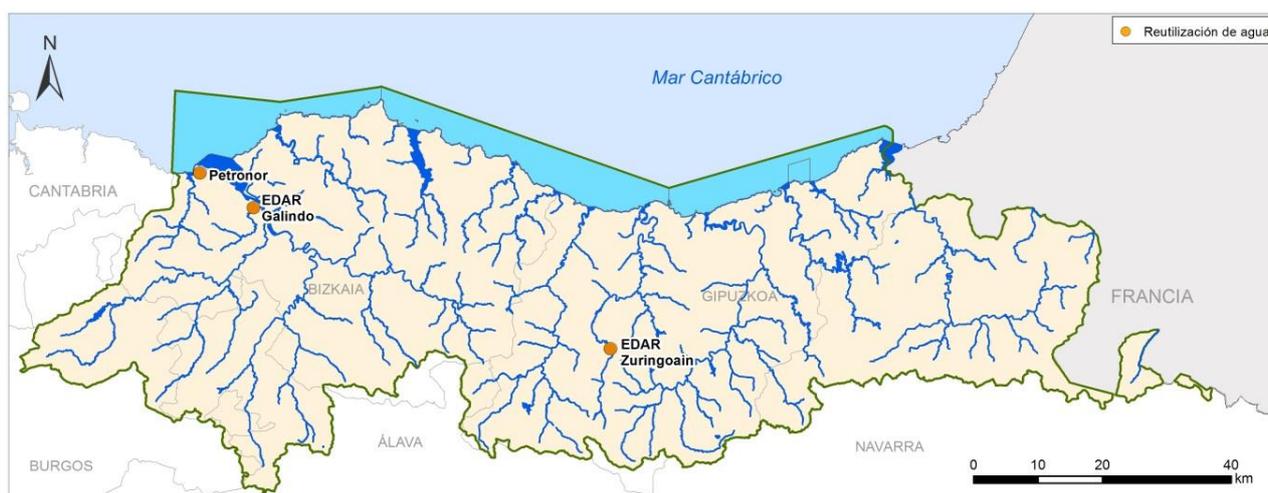
Figura 43 Reutilización de agua

También hay que destacar el bombeo que durante los meses de estiaje se ha realizado desde el efluente de la EDAR de Zuringoain (Alto Urola) hasta el mismo río aguas arriba, a la altura de Legazpi, con el fin de que este caudal sea reutilizado mediante bombeo del río por las industrias situadas aguas arriba de la EDAR. Estas industrias han ido cesando progresivamente su actividad en los últimos años, por lo que esta recirculación cesará en tanto no exista captación de agua.

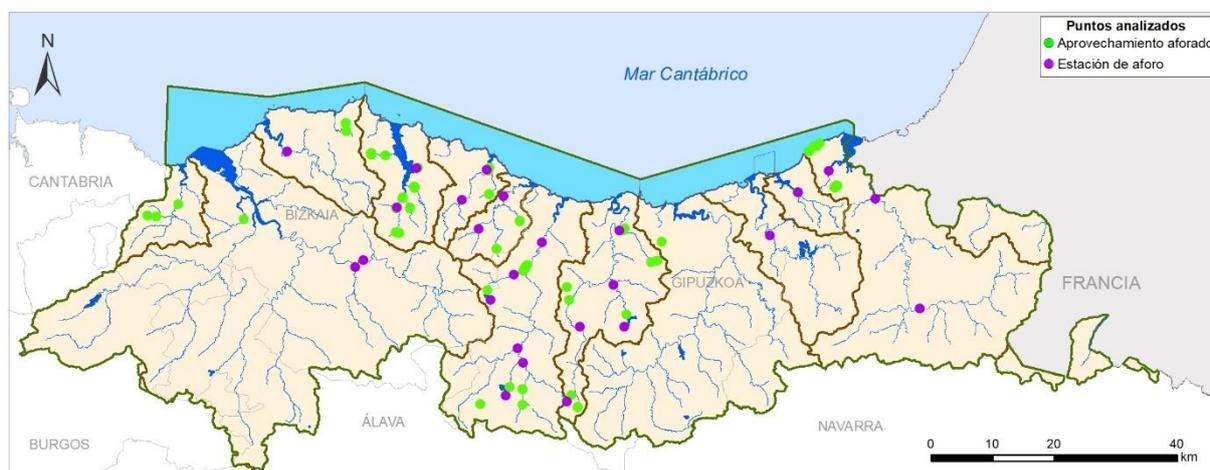
Figura 60 Estaciones de aforo y aprovechamientos analizados para la evaluación del grado de cumplimiento de los caudales ecológicos en el año hidrológico 2018-2019

En la DH del Cantábrico Oriental, los caudales mínimos ecológicos han sido contrastados con los registros de 24 estaciones de aforo para el año hidrológico 2018-2019 y, además, mediante aforos directos en 31 aprovechamientos significativos, realizados principalmente durante el estiaje de 2019.

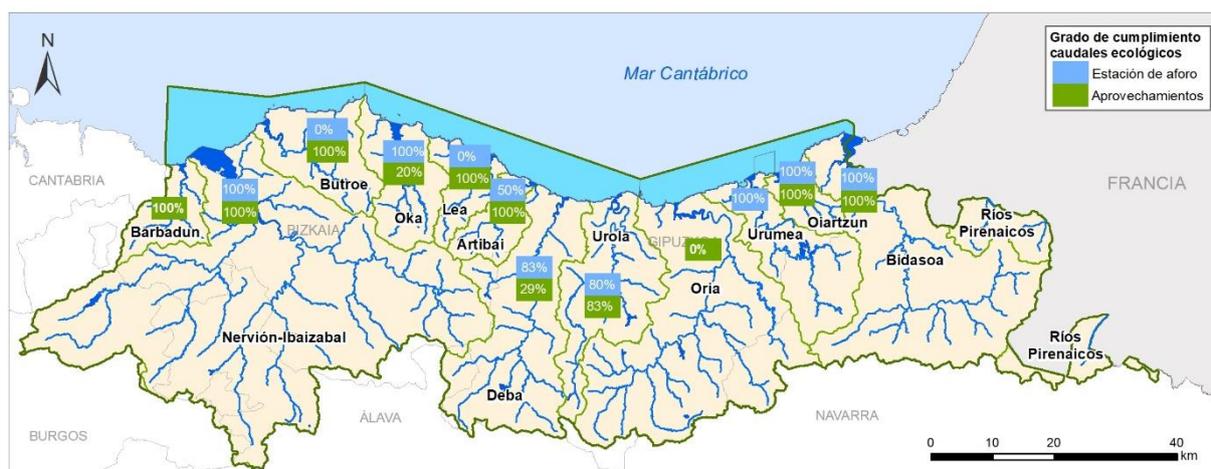
Figura 62 Grado de cumplimiento de los regímenes de caudales ecológicos en las estaciones de aforo y aprovechamientos analizados, año hidrológico 2018-2019.

La siguiente figura muestra la distribución del grado de cumplimiento por unidad hidrológica. Cabe indicar que, en relación con los aprovechamientos, se han considerado los incumplimientos de caudales ecológicos dispuestos en el Plan Hidrológico vigente, que ya son de aplicación prácticamente en todos los aprovechamientos de agua, tras la finalización del correspondiente proceso de concertación. En aprovechamientos con diferentes trámites de modificación de características esenciales en curso, los aforos han sido contrastados además, con los caudales establecidos en sus títulos concesionales.

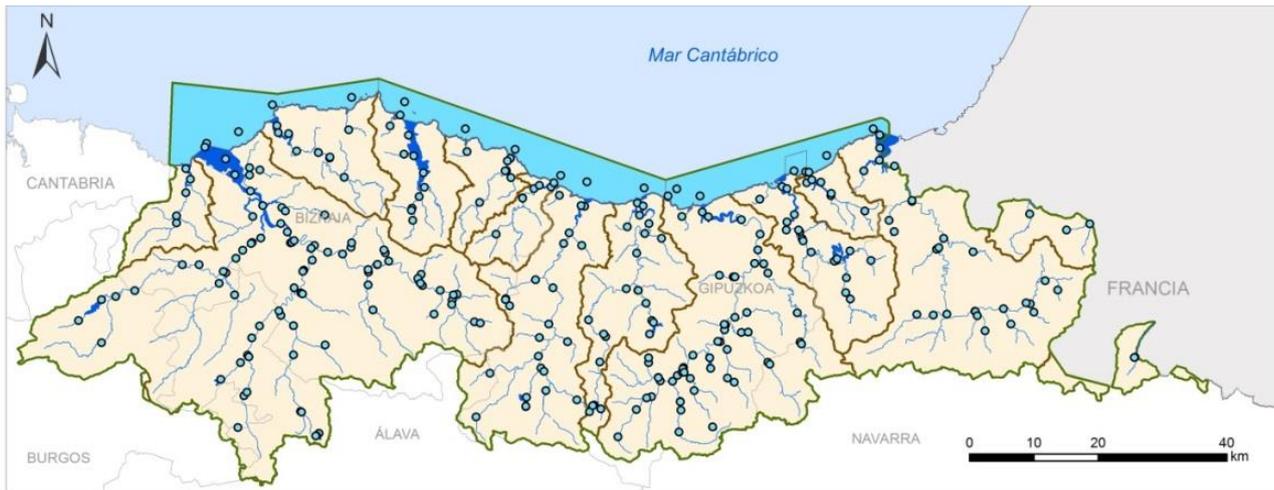
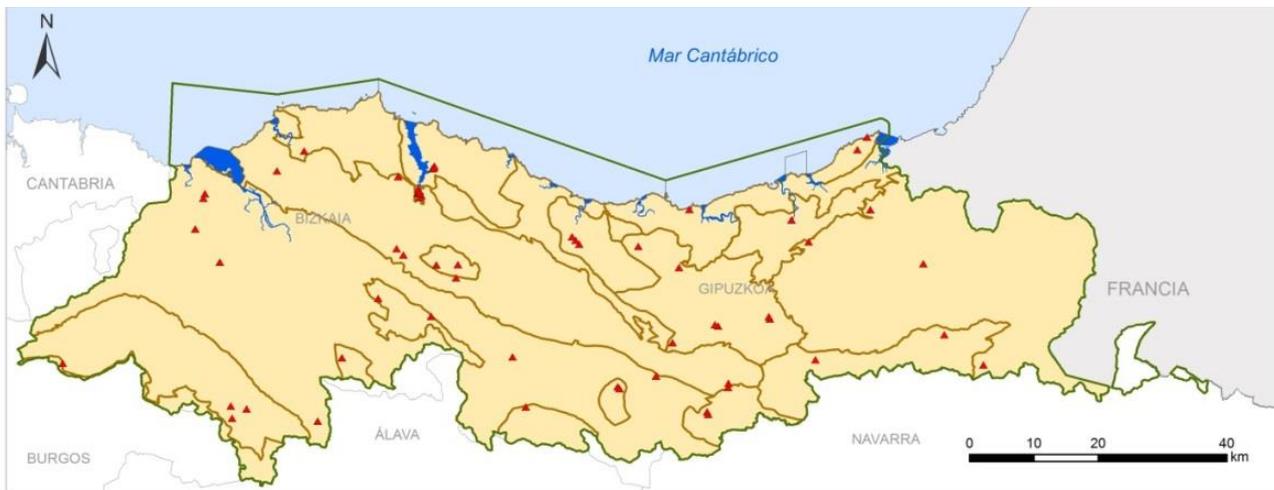
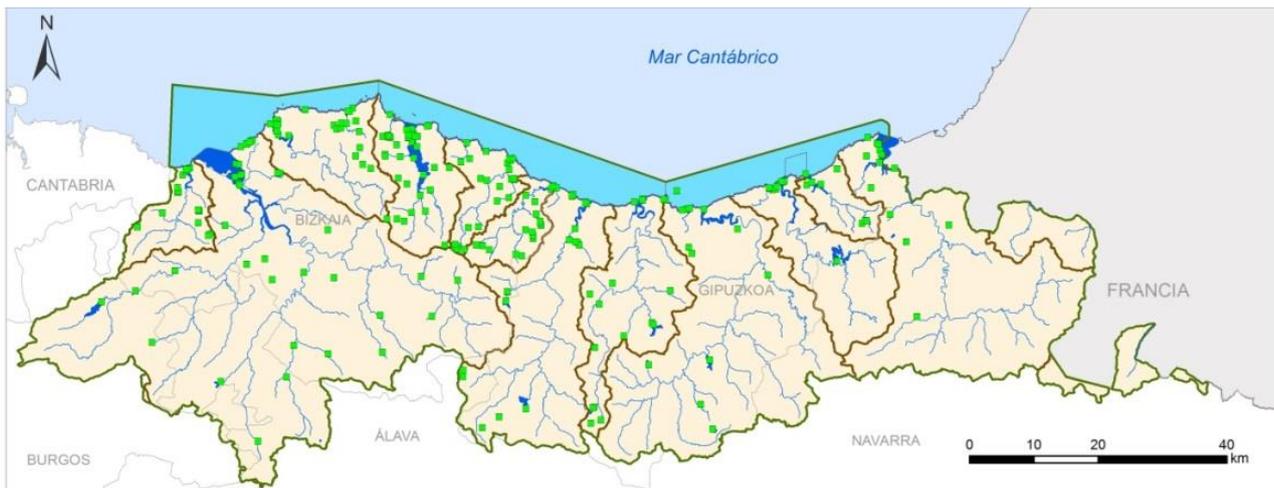
Los actuales programas de control de las masas de agua (Figura 63 y Figura 64) y de las zonas protegidas (Figura 65) proporcionan unos altos niveles de precisión y fiabilidad puesto que se plantea que todas las masas de agua dispongan de al menos una estación de control representativa, y que en determinados casos se dé el complemento con el seguimiento de presiones significativas, de situaciones de referencia o para mejora de conocimiento en masas grandes, heterogéneas o con una problemática desconocida. Por otro lado, se da un cumplimiento holgado de las periodicidades mínimas para los controles (Anexo V DMA) lo que implica que a lo largo del ciclo de vigencia del Plan Hidrológico se dé un seguimiento sistemático todos los años.
