## **ARPSIs CANTABRIA CENTRAL**

ÁREAS DE RIESGO POTENCIAL SIGNIFICATIVO DE INUNDACIÓN (ARPSIs)

Sistema Nacional de Cartografía de Zonas Inundables en la Demarcación Hidrográfica del Cantábrico Occidental

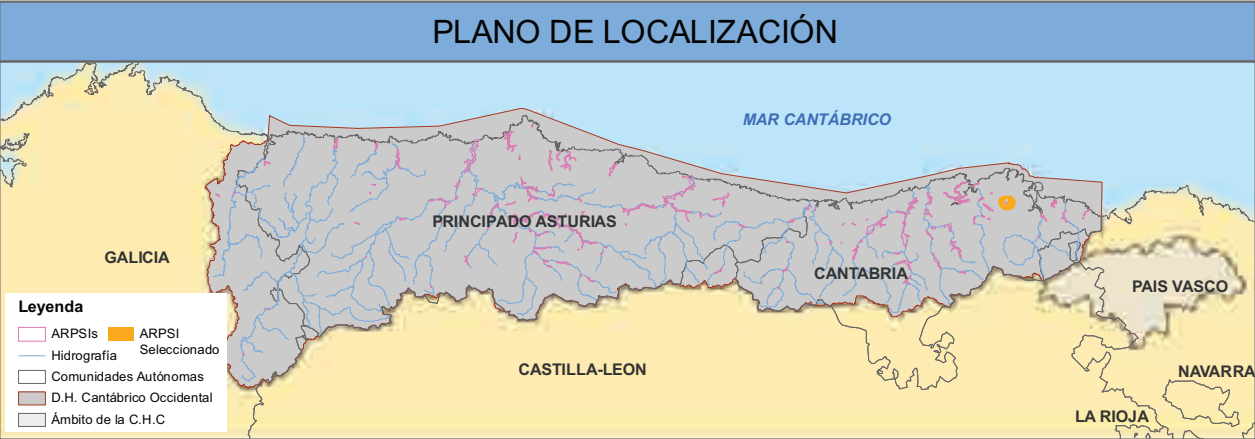
CÓDIGO DEL ARPSI: ES017-CAN-6-1

FICHA DE DATOS	
DATOS DE LOCALIZACIÓN:	
Demarcación:	D.H. CANTABRICO OCCIDENTAL
Autoridad Competente:	CONFEDERACIÓN HIDROGRÁFICA DEL CÁNTABRICO (CHC)
Subcuenca:	ES085MAR000080
Cauce/s:	RIO CAMPIEZO
Núcleo/s afectado/s:	HAZAS DE CESTO
Municipio/s:	Hazas de Cesto
Provincia:	CANTABRIA
Comunidad Autónoma:	CANTABRIA

ORIGEN DE LA INUNDACIÓN:	FLUVIAL
--------------------------	---------

DATOS HISTÓRICOS:	
Nº de Eventos registrados:	1
Años:	2008

DATOS RIESGO POTENCIAL:	
Área de riesgo (Has.):	43.97
Longitud del tramo (Km.):	1.477
CATEGORIAS DE RIESGO	
Salud Humana: <input type="checkbox"/>	Industrias SEVESO: <div><input type="checkbox"/> NO</div> Establecimiento/s:
Patrimonio Cultural: <input checked="" type="checkbox"/>	
Actividad Económica: <input type="checkbox"/>	
Infraestructuras: <input type="checkbox"/>	
Medio Ambiente: <input type="checkbox"/>

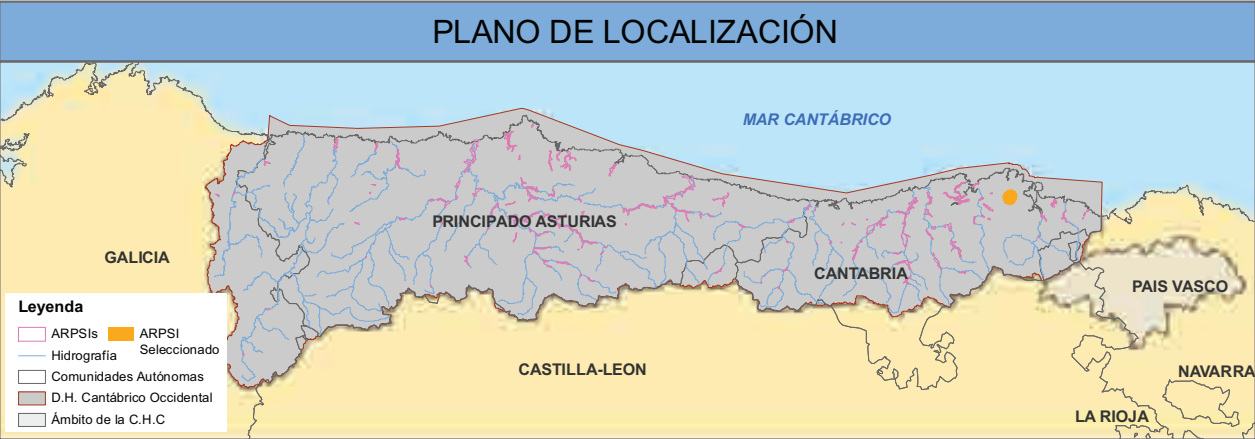
CÓDIGO DEL ARPSI: ES017-CAN-6-2

FICHA DE DATOS	
DATOS DE LOCALIZACIÓN:	
Demarcación:	D.H. CANTABRICO OCCIDENTAL
Autoridad Competente:	CONFEDERACIÓN HIDROGRÁFICA DEL CÁNTABRICO (CHC)
Subcuenca:	ES085MAR000080
Cauce/s:	RIO CAMPIEZO
Núcleo/s afectado/s:	BERANGA
Municipio/s:	Hazas de Cesto
Provincia:	CANTABRIA
Comunidad Autónoma:	CANTABRIA

ORIGEN DE LA INUNDACIÓN:	FLUVIAL
--------------------------	---------

DATOS HISTÓRICOS:	
Nº de Eventos registrados:	1
Años:	2008

DATOS RIESGO POTENCIAL:	
Área de riesgo (Has.):	15.83
Longitud del tramo (Km.):	1.958
CATEGORIAS DE RIESGO	
Salud Humana:	Industrias SEVESO: <div>NO</div> <div>Establecimiento/s:</div>
Patrimonio Cultural:	
Actividad Económica:	
Infraestructuras:	
Medio Ambiente:

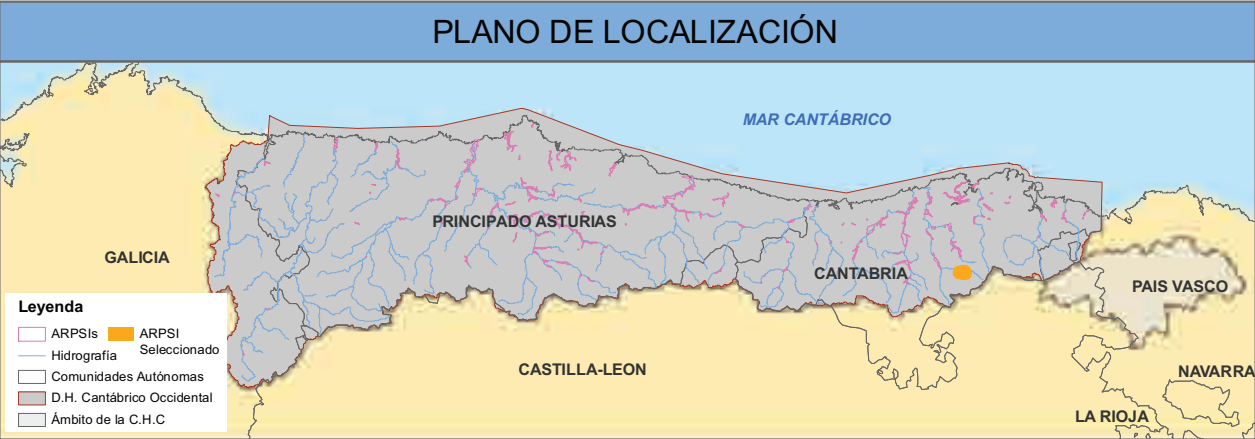
CÓDIGO DEL ARPSI: ES017-CAN-7-1

FICHA DE DATOS	
DATOS DE LOCALIZACIÓN:	
Demarcación:	D.H. CANTABRICO OCCIDENTAL
Autoridad Competente:	CONFEDERACIÓN HIDROGRÁFICA DEL CÁNTABRICO (CHC)
Subcuenca:	ES088MAR000170
Cauce/s:	RIO PAS
Núcleo/s afectado/s:	VEGA DE PAS
Municipio/s:	Vega de Pas
Provincia:	CANTABRIA
Comunidad Autónoma:	CANTABRIA

ORIGEN DE LA INUNDACIÓN:	FLUVIAL
--------------------------	---------

DATOS HISTÓRICOS:	
Nº de Eventos registrados:	1
Años:	1983

DATOS RIESGO POTENCIAL:	
Área de riesgo (Has.):	63.74
Longitud del tramo (Km.):	3.272
CATEGORIAS DE RIESGO	
Salud Humana:	Industrias SEVESO: <div>NO</div> <div>Establecimiento/s:</div>
Patrimonio Cultural:	
Actividad Económica:	
Infraestructuras:	
Medio Ambiente:

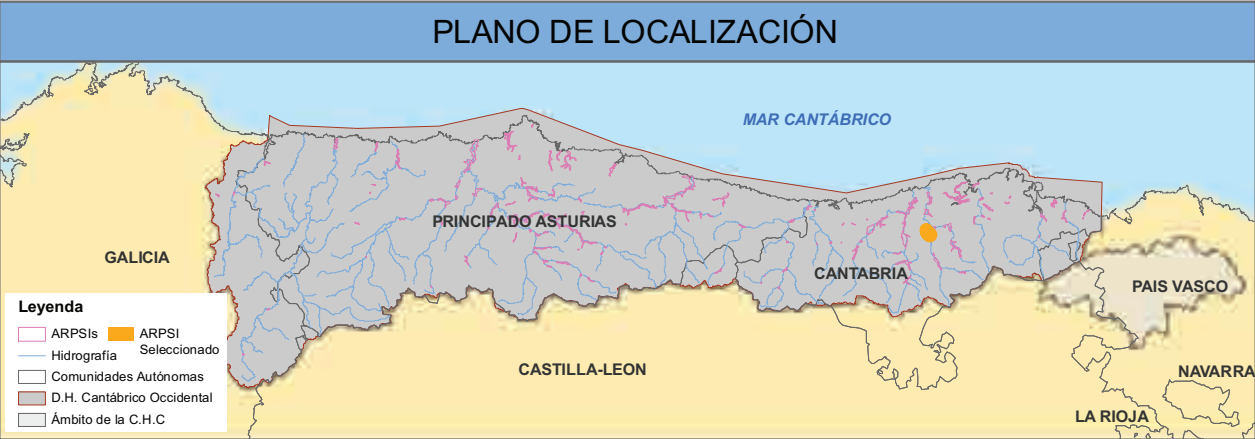
CÓDIGO DEL ARPSI: ES017-CAN-7-2

FICHA DE DATOS	
DATOS DE LOCALIZACIÓN:	
Demarcación:	D.H. CANTABRICO OCCIDENTAL
Autoridad Competente:	CONFEDERACIÓN HIDROGRÁFICA DEL CANTÁBRICO (CHC)
Subcuenca:	ES092MAR000250
Cauce/s:	RIO PAS
Núcleo/s afectado/s:	PUENTE VIESGO \ PENILLA
Municipio/s:	Puente Viesgo \ Santiurde de Toranzo
Provincia:	CANTABRIA
Comunidad Autónoma:	CANTABRIA

ORIGEN DE LA INUNDACIÓN:	FLUVIAL
--------------------------	---------

DATOS HISTÓRICOS:	
Nº de Eventos registrados:	4
Años:	1736-1737-1936-1983

DATOS RIESGO POTENCIAL:	
Área de riesgo (Has.):	92.64
Longitud del tramo (Km.):	3.029
CATEGORIAS DE RIESGO	
Salud Humana: <input type="checkbox"/>	Industrias SEVESO: <input type="checkbox"/> NO Establecimiento/s:
Patrimonio Cultural: <input checked="" type="checkbox"/>	
Actividad Económica: <input type="checkbox"/>	
Infraestructuras: <input type="checkbox"/>	
Medio Ambiente: <input checked="" type="checkbox"/>

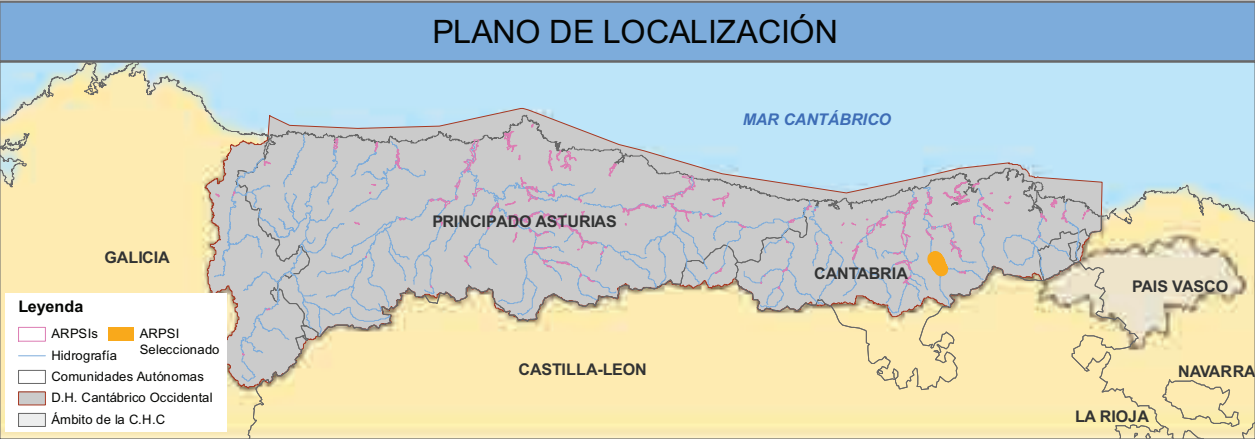
CÓDIGO DEL ARPSI: ES017-CAN-7-3

FICHA DE DATOS	
DATOS DE LOCALIZACIÓN:	
Demarcación:	D.H. CANTABRICO OCCIDENTAL
Autoridad Competente:	CONFEDERACIÓN HIDROGRÁFICA DEL CÁNTABRICO (CHC)
Subcuenca:	ES089MAR000190-ES090MAR000200-ES090MAR000210
Cauce/s:	RIO PAS
Núcleo/s afectado/s:	TORANZO \ ALCEDA \ BÁRCENA \ ENTRAMBASMESTAS
Municipio/s:	Corvera de Toranzo \ Santiurde de Toranzo \ Luena
Provincia:	CANTABRIA
Comunidad Autónoma:	CANTABRIA

ORIGEN DE LA INUNDACIÓN:	FLUVIAL
--------------------------	---------

DATOS HISTÓRICOS:	
Nº de Eventos registrados:	7
Años:	1736-1895-1931-1953-1969-1974-1983

DATOS RIESGO POTENCIAL:	
Área de riesgo (Has.):	282.95
Longitud del tramo (Km.):	7.125
CATEGORIAS DE RIESGO	
Salud Humana:	<input type="checkbox"/>
Patrimonio Cultural:	<input checked="" type="checkbox"/>
Actividad Económica:	<input type="checkbox"/>
Infraestructuras:	<input type="checkbox"/>
Medio Ambiente:	<input type="checkbox"/>
Industrias SEVESO:	
Establecimiento/s:	
NO

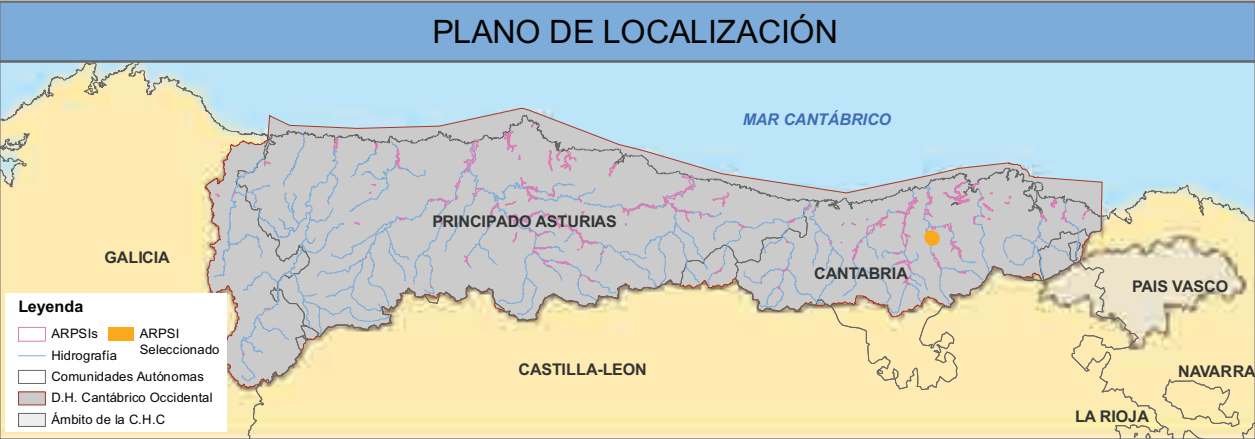
CÓDIGO DEL ARPSI: ES017-CAN-7-4

FICHA DE DATOS	
DATOS DE LOCALIZACIÓN:	
Demarcación:	D.H. CANTABRICO OCCIDENTAL
Autoridad Competente:	CONFEDERACIÓN HIDROGRÁFICA DEL CÁNTABRICO (CHC)
Subcuenca:	ES090MAR000200
Cauce/s:	ARROYO DE LA PLATA
Núcleo/s afectado/s:	SOTO DE TORANZO
Municipio/s:	Santiurde de Toranzo
Provincia:	CANTABRIA
Comunidad Autónoma:	CANTABRIA

ORIGEN DE LA INUNDACIÓN:	FLUVIAL
--------------------------	---------

DATOS HISTÓRICOS:	
Nº de Eventos registrados:	4
Años:	1736-1937-1953-1983

DATOS RIESGO POTENCIAL:	
Área de riesgo (Has.):	24.59
Longitud del tramo (Km.):	0.825
CATEGORIAS DE RIESGO	
Salud Humana: <input checked="" type="checkbox"/>	Industrias SEVESO: <input type="checkbox"/> NO Establecimiento/s:
Patrimonio Cultural: <input checked="" type="checkbox"/>	
Actividad Económica: <input checked="" type="checkbox"/>	
Infraestructuras: <input type="checkbox"/>	
Medio Ambiente: <input checked="" type="checkbox"/>

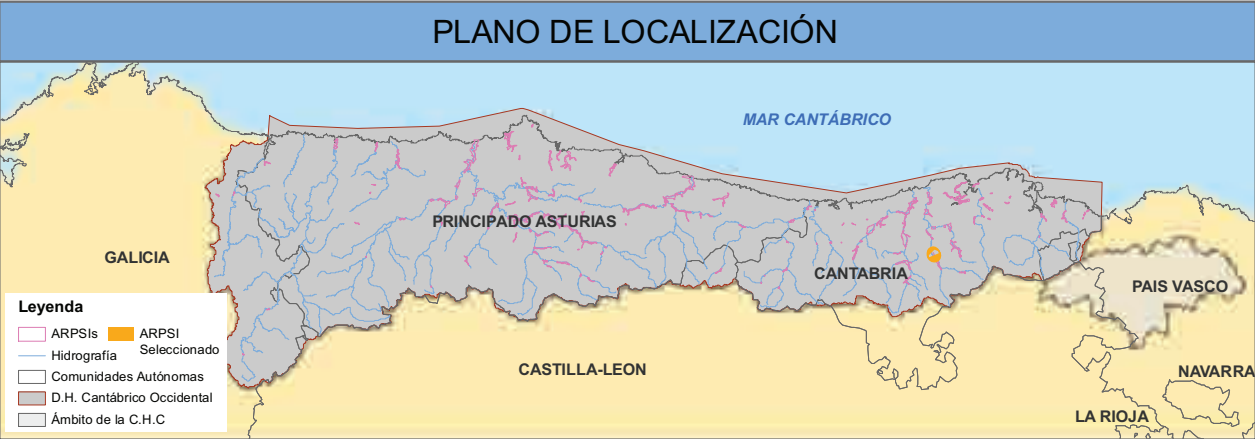
CÓDIGO DEL ARPSI: ES017-CAN-8-1

FICHA DE DATOS	
DATOS DE LOCALIZACIÓN:	
Demarcación:	D.H. CANTABRICO OCCIDENTAL
Autoridad Competente:	CONFEDERACIÓN HIDROGRÁFICA DEL CÁNTABRICO (CHC)
Subcuenca:	ES090MAR000200
Cauce/s:	REGATO TRONEDA
Núcleo/s afectado/s:	SAN MARTÍN
Municipio/s:	Santiurde de Toranzo
Provincia:	CANTABRIA
Comunidad Autónoma:	CANTABRIA

ORIGEN DE LA INUNDACIÓN:	TORRENCIAL
--------------------------	------------

DATOS HISTÓRICOS:	
Nº de Eventos registrados:	4
Años:	1736-1834-1953-1983

DATOS RIESGO POTENCIAL:	
Área de riesgo (Has.):	34.77
Longitud del tramo (Km.):	1.587
CATEGORIAS DE RIESGO	
Salud Humana:	<input checked="" type="checkbox"/>
Patrimonio Cultural:	<input checked="" type="checkbox"/>
Actividad Económica:	<input checked="" type="checkbox"/>
Infraestructuras:	<input type="checkbox"/>
Medio Ambiente:	<input checked="" type="checkbox"/>
Industrias SEVESO:	<input type="checkbox"/> NO
Establecimiento/s:

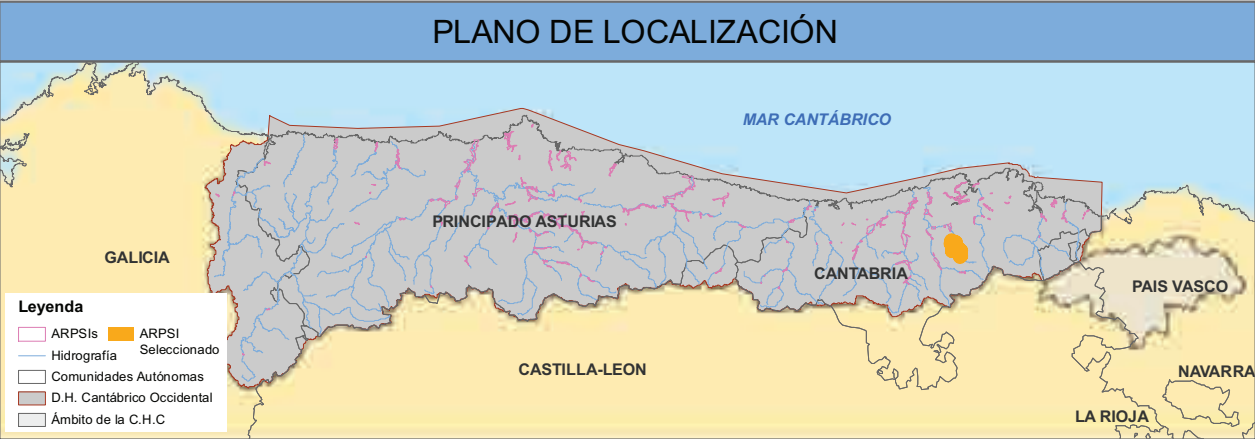
CÓDIGO DEL ARPSI: ES017-CAN-9-1

FICHA DE DATOS	
DATOS DE LOCALIZACIÓN:	
Demarcación:	D.H. CANTABRICO OCCIDENTAL
Autoridad Competente:	CONFEDERACIÓN HIDROGRÁFICA DEL CÁNTABRICO (CHC)
Subcuenca:	ES091MAR000220-ES092MAR000250
Cauce/s:	RIO PISUEÑA
Núcleo/s afectado/s:	SELAYA \ VILLACARRIEDO \ BÁRCENA \ VEGA
Municipio/s:	Selaya \ Villacarriedo \ Villafufre
Provincia:	CANTABRIA
Comunidad Autónoma:	CANTABRIA

ORIGEN DE LA INUNDACIÓN:	FLUVIAL / TORRENCIAL
--------------------------	----------------------

DATOS HISTÓRICOS:	
Nº de Eventos registrados:	3
Años:	1775-1953-1983

DATOS RIESGO POTENCIAL:	
Área de riesgo (Has.):	533.54
Longitud del tramo (Km.):	15.143
CATEGORIAS DE RIESGO	
Salud Humana:	Industrias SEVESO: <div>NO</div> <div>Establecimiento/s:</div>
Patrimonio Cultural:	
Actividad Económica:	
Infraestructuras:	
Medio Ambiente:

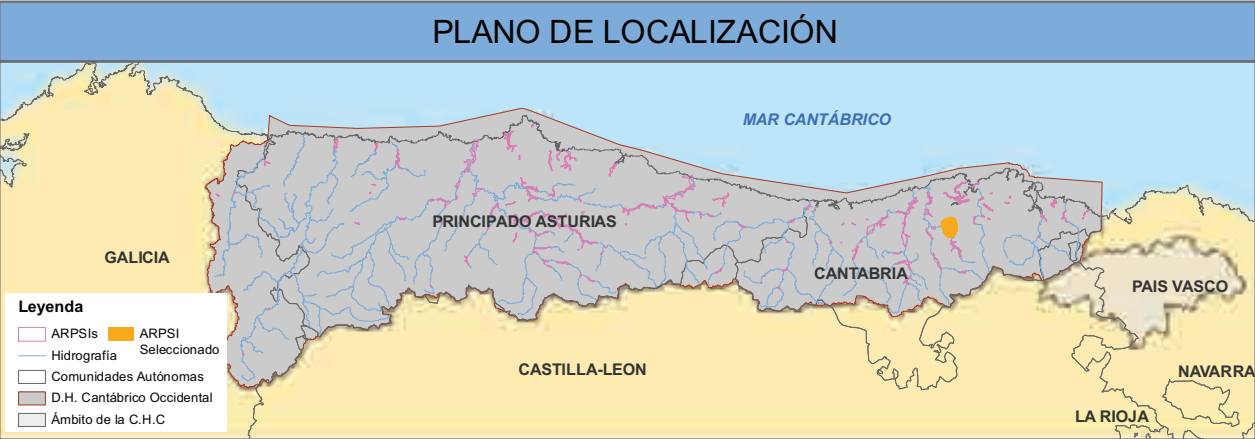
CÓDIGO DEL ARPSI: ES017-CAN-9-2

FICHA DE DATOS	
DATOS DE LOCALIZACIÓN:	
Demarcación:	D.H. CANTABRICO OCCIDENTAL
Autoridad Competente:	CONFEDERACIÓN HIDROGRÁFICA DEL CÁNTABRICO (CHC)
Subcuenca:	ES092MAR000250
Cauce/s:	RIO PISUEÑA \ ARROYO SUSCUAJA
Núcleo/s afectado/s:	SANTA MARÍA DE CAYÓN
Municipio/s:	Santa María de Cayón
Provincia:	CANTABRIA
Comunidad Autónoma:	CANTABRIA

ORIGEN DE LA INUNDACIÓN:	FLUVIAL
--------------------------	---------

DATOS HISTÓRICOS:	
Nº de Eventos registrados:	3
Años:	1834-1953-1983

DATOS RIESGO POTENCIAL:	
Área de riesgo (Has.):	231.23
Longitud del tramo (Km.):	3.564
CATEGORIAS DE RIESGO	
Salud Humana: <input checked="" type="checkbox"/>	Industrias SEVESO: <input type="checkbox"/> NO Establecimiento/s:
Patrimonio Cultural: <input checked="" type="checkbox"/>	
Actividad Económica: <input checked="" type="checkbox"/>	
Infraestructuras: <input type="checkbox"/>	
Medio Ambiente: <input checked="" type="checkbox"/>

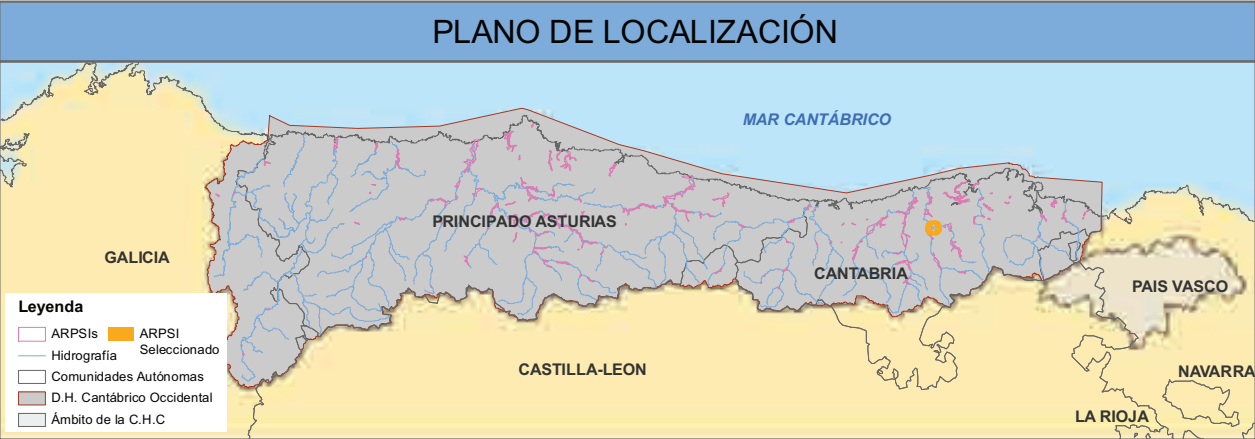
CÓDIGO DEL ARPSI: ES017-CAN-9-3

FICHA DE DATOS	
DATOS DE LOCALIZACIÓN:	
Demarcación:	D.H. CANTABRICO OCCIDENTAL
Autoridad Competente:	CONFEDERACIÓN HIDROGRÁFICA DEL CANTÁBRICO (CHC)
Subcuenca:	ES092MAR000250
Cauce/s:	RIO PISUEÑA
Núcleo/s afectado/s:	POMALUENGO
Municipio/s:	Castañeda
Provincia:	CANTABRIA
Comunidad Autónoma:	CANTABRIA

ORIGEN DE LA INUNDACIÓN:	FLUVIAL
--------------------------	---------

DATOS HISTÓRICOS:	
Nº de Eventos registrados:	2
Años:	1953-1983

DATOS RIESGO POTENCIAL:	
Área de riesgo (Has.):	122.77
Longitud del tramo (Km.):	2.395
CATEGORIAS DE RIESGO	
Salud Humana:	<input type="checkbox"/>
Patrimonio Cultural:	<input checked="" type="checkbox"/>
Actividad Económica:	<input type="checkbox"/>
Infraestructuras:	<input type="checkbox"/>
Medio Ambiente:	<input type="checkbox"/>
Industrias SEVESO:	
Establecimiento/s:	
NO

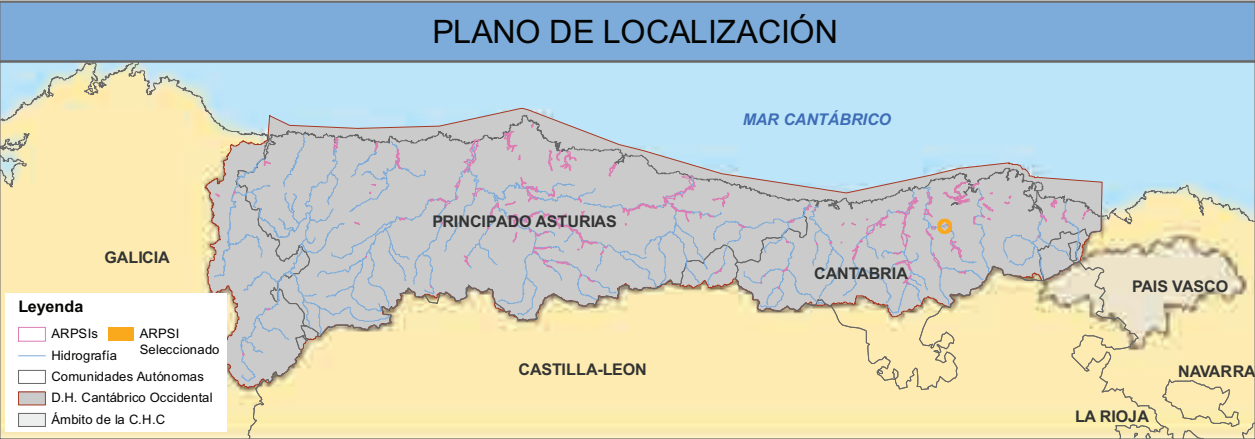
CÓDIGO DEL ARPSI: ES017-CAN-9-4

FICHA DE DATOS	
DATOS DE LOCALIZACIÓN:	
Demarcación:	D.H. CANTABRICO OCCIDENTAL
Autoridad Competente:	CONFEDERACIÓN HIDROGRÁFICA DEL CÁNTABRICO (CHC)
Subcuenca:	ES092MAR000250
Cauce/s:	RIO PISUEÑA
Núcleo/s afectado/s:	LA PENILLA
Municipio/s:	Santa María de Cayón
Provincia:	CANTABRIA
Comunidad Autónoma:	CANTABRIA

ORIGEN DE LA INUNDACIÓN:	FLUVIAL
--------------------------	---------

DATOS HISTÓRICOS:	
Nº de Eventos registrados:	3
Años:	1953-1983-2005

DATOS RIESGO POTENCIAL:	
Área de riesgo (Has.):	62.56
Longitud del tramo (Km.):	1.01
CATEGORIAS DE RIESGO	
Salud Humana:	<input checked="" type="checkbox"/>
Patrimonio Cultural:	<input checked="" type="checkbox"/>
Actividad Económica:	<input checked="" type="checkbox"/>
Infraestructuras:	<input type="checkbox"/>
Medio Ambiente:	<input checked="" type="checkbox"/>
Industrias SEVESO: <input type="checkbox"/> NO	
Establecimiento/s:

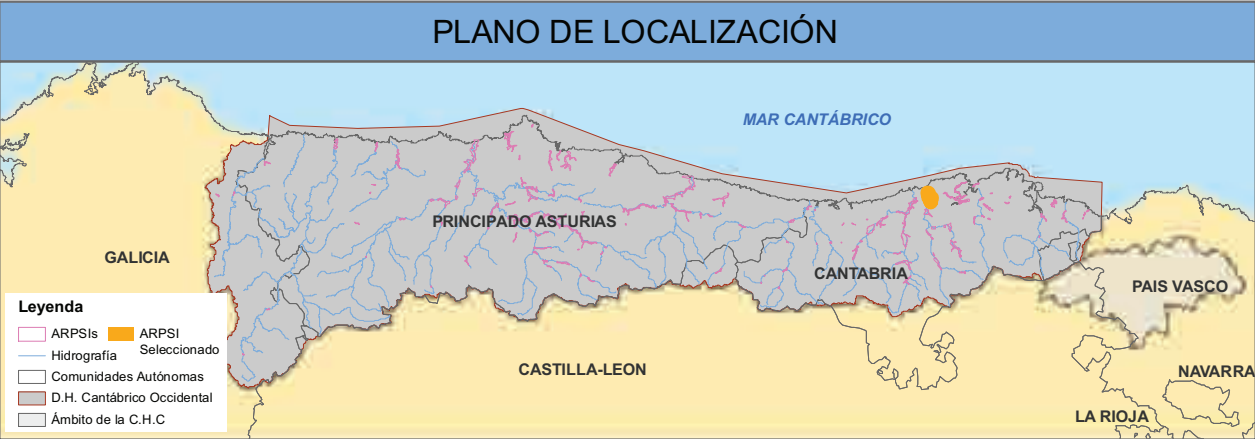
CÓDIGO DEL ARPSI: ES017-CAN-10-1

FICHA DE DATOS	
DATOS DE LOCALIZACIÓN:	
Demarcación:	D.H. CANTABRICO OCCIDENTAL
Autoridad Competente:	CONFEDERACIÓN HIDROGRÁFICA DEL CÁNTABRICO (CHC)
Subcuenca:	ES092MAR000230
Cauce/s:	RIO PAS
Núcleo/s afectado/s:	MOGRO \ ARCE \ ORUÑA
Municipio/s:	Miengo \ Piélagos
Provincia:	CANTABRIA
Comunidad Autónoma:	CANTABRIA

ORIGEN DE LA INUNDACIÓN:	MAREAL
--------------------------	--------

DATOS HISTÓRICOS:	
Nº de Eventos registrados:	5
Años:	1953-1983-1994-2002-2010

DATOS RIESGO POTENCIAL:	
Área de riesgo (Has.):	248.92
Longitud del tramo (Km.):	6.026
CATEGORIAS DE RIESGO	
Salud Humana: <input type="checkbox"/>	Industrias SEVESO: <input type="checkbox"/> NO Establecimiento/s:
Patrimonio Cultural: <input checked="" type="checkbox"/>	
Actividad Económica: <input type="checkbox"/>	
Infraestructuras: <input checked="" type="checkbox"/>	
Medio Ambiente: <input type="checkbox"/>

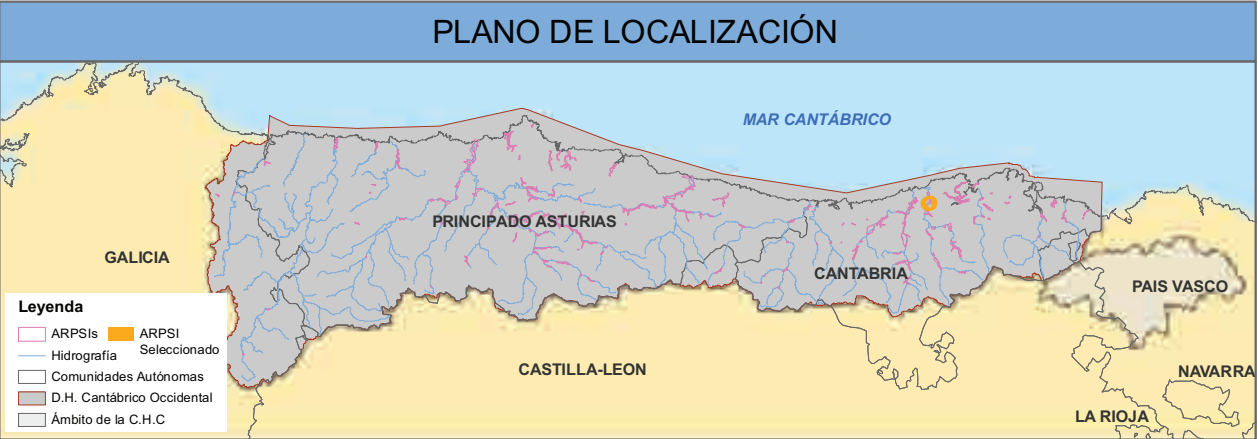
CÓDIGO DEL ARPSI: ES017-CAN-10-2

FICHA DE DATOS	
DATOS DE LOCALIZACIÓN:	
Demarcación:	D.H. CANTABRICO OCCIDENTAL
Autoridad Competente:	CONFEDERACIÓN HIDROGRÁFICA DEL CANTÁBRICO (CHC)
Subcuenca:	ES092MAR000230
Cauce/s:	RIO PAS
Núcleo/s afectado/s:	BARCENILLA
Municipio/s:	Pielagos
Provincia:	CANTABRIA
Comunidad Autónoma:	CANTABRIA

ORIGEN DE LA INUNDACIÓN:	FLUVIAL
--------------------------	---------

DATOS HISTÓRICOS:	
Nº de Eventos registrados:	2
Años:	1983-2010

DATOS RIESGO POTENCIAL:	
Área de riesgo (Has.):	71.61
Longitud del tramo (Km.):	1.89
CATEGORIAS DE RIESGO	
Salud Humana:	Industrias SEVESO: <div>NO</div> <div>Establecimiento/s:</div>
Patrimonio Cultural:	
Actividad Económica:	
Infraestructuras:	
Medio Ambiente:

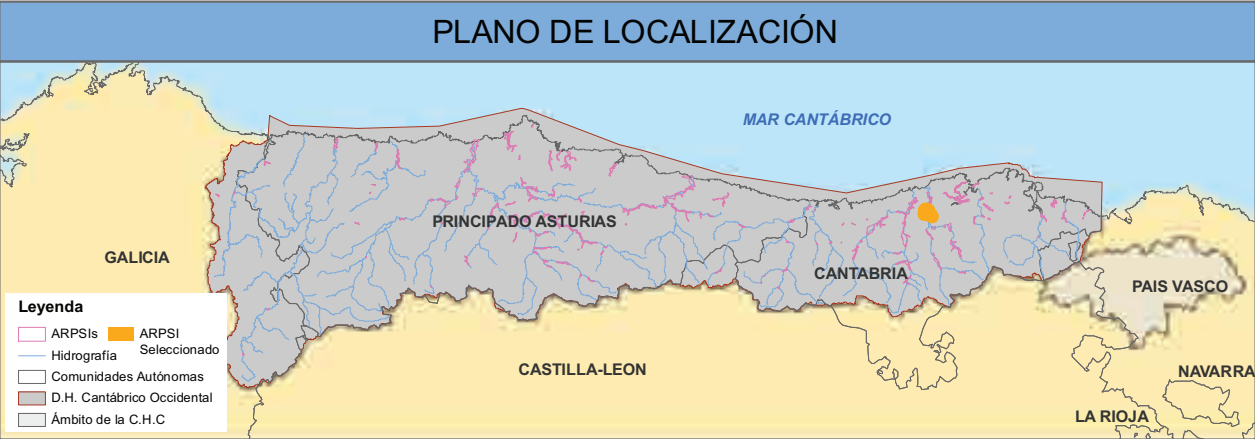
CÓDIGO DEL ARPSI: ES017-CAN-10-3

FICHA DE DATOS	
DATOS DE LOCALIZACIÓN:	
Demarcación:	D.H. CANTABRICO OCCIDENTAL
Autoridad Competente:	CONFEDERACIÓN HIDROGRÁFICA DEL CANTÁBRICO (CHC)
Subcuenca:	ES092MAR000230
Cauce/s:	RIO PAS \ RIO CARRAMONT
Núcleo/s afectado/s:	VIOÑO \ RENEDO
Municipio/s:	Pielagos
Provincia:	CANTABRIA
Comunidad Autónoma:	CANTABRIA

ORIGEN DE LA INUNDACIÓN:	FLUVIAL
--------------------------	---------

DATOS HISTÓRICOS:	
Nº de Eventos registrados:	7
Años:	1861-1953-1969-1974-1983-1993-1994

DATOS RIESGO POTENCIAL:	
Área de riesgo (Has.):	282.36
Longitud del tramo (Km.):	5.792
CATEGORIAS DE RIESGO	
Salud Humana: <input checked="" type="checkbox"/>	Industrias SEVESO: <input type="checkbox"/> NO Establecimiento/s:
Patrimonio Cultural: <input checked="" type="checkbox"/>	
Actividad Económica: <input checked="" type="checkbox"/>	
Infraestructuras: <input type="checkbox"/>	
Medio Ambiente: <input checked="" type="checkbox"/>

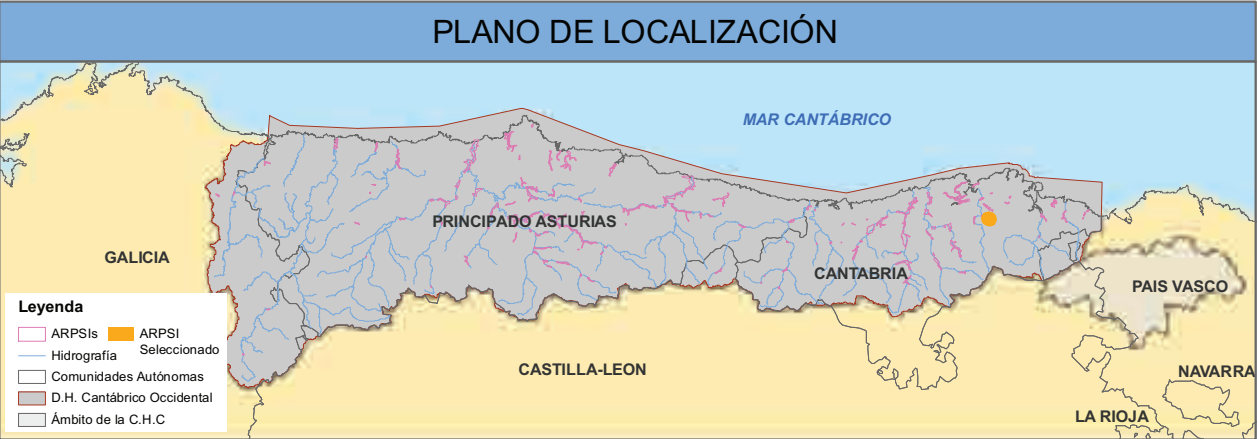
CÓDIGO DEL ARPSI: ES017-CAN-11-1

FICHA DE DATOS	
DATOS DE LOCALIZACIÓN:	
Demarcación:	D.H. CANTABRICO OCCIDENTAL
Autoridad Competente:	CONFEDERACIÓN HIDROGRÁFICA DEL CÁNTABRICO (CHC)
Subcuenca:	ES086MAR000130
Cauce/s:	ARROYO REVILLA
Núcleo/s afectado/s:	
Municipio/s:	Riotuerto
Provincia:	CANTABRIA
Comunidad Autónoma:	CANTABRIA

ORIGEN DE LA INUNDACIÓN:	FLUVIAL
--------------------------	---------

DATOS HISTÓRICOS:	
Nº de Eventos registrados:	3
Años:	1953-1983-1994

DATOS RIESGO POTENCIAL:	
Área de riesgo (Has.):	20.97
Longitud del tramo (Km.):	1.188
CATEGORIAS DE RIESGO	
Salud Humana:	Industrias SEVESO: <div>NO</div> <div>Establecimiento/s:</div>
Patrimonio Cultural:	
Actividad Económica:	
Infraestructuras:	
Medio Ambiente:

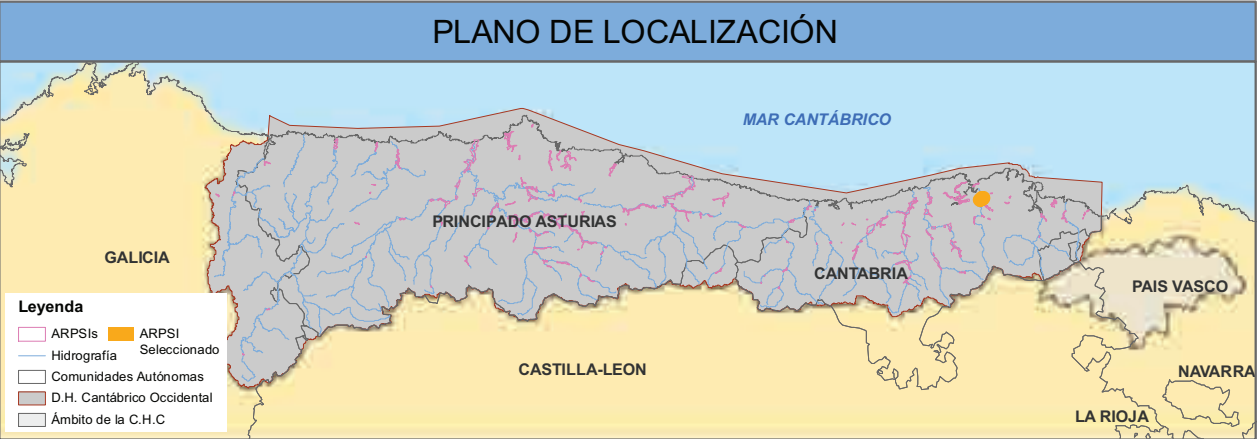
CÓDIGO DEL ARPSI: ES017-CAN-11-2

FICHA DE DATOS	
DATOS DE LOCALIZACIÓN:	
Demarcación:	D.H. CANTABRICO OCCIDENTAL
Autoridad Competente:	CONFEDERACIÓN HIDROGRÁFICA DEL CÁNTABRICO (CHC)
Subcuenca:	ES086MAR000100-ES086MAR000120
Cauce/s:	RIO MIERA \ RÍO AGUANAZ
Núcleo/s afectado/s:	PUENTE AGUERO
Municipio/s:	Ribamontán \ Emtrasaguas \ Marina de Cudeyo
Provincia:	CANTABRIA
Comunidad Autónoma:	CANTABRIA

ORIGEN DE LA INUNDACIÓN:	FLUVIAL
--------------------------	---------

DATOS HISTÓRICOS:	
Nº de Eventos registrados:	5
Años:	1977-1983-1984-2008-2010

DATOS RIESGO POTENCIAL:	
Área de riesgo (Has.):	73.16
Longitud del tramo (Km.):	3.042
CATEGORIAS DE RIESGO	
Salud Humana:	<input type="checkbox"/>
Patrimonio Cultural:	<input type="checkbox"/>
Actividad Económica:	<input type="checkbox"/>
Infraestructuras:	<input checked="" type="checkbox"/>
Medio Ambiente:	<input type="checkbox"/>
Industrias SEVESO:	
Establecimiento/s:	
NO

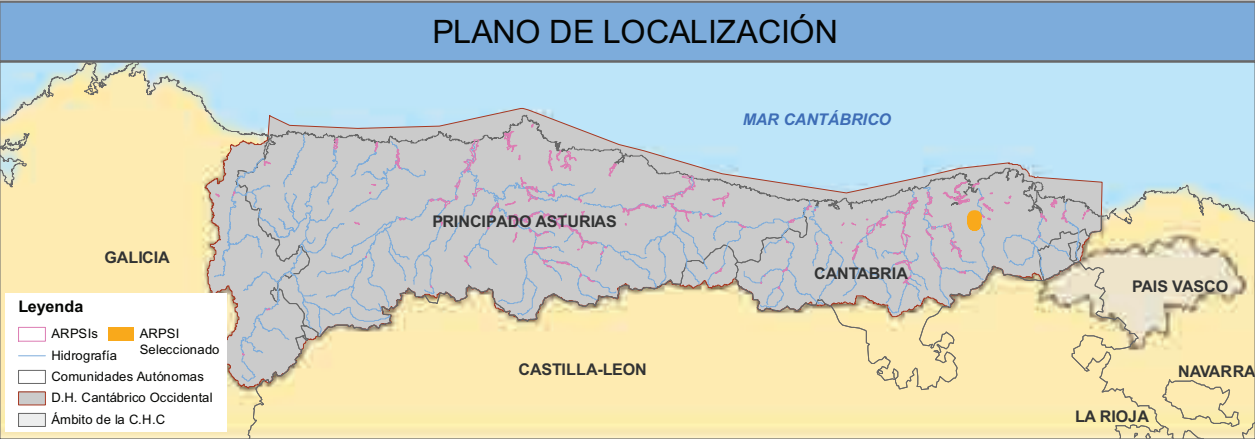
CÓDIGO DEL ARPSI: ES017-CAN-11-3

FICHA DE DATOS	
DATOS DE LOCALIZACIÓN:	
Demarcación:	D.H. CANTABRICO OCCIDENTAL
Autoridad Competente:	CONFEDERACIÓN HIDROGRÁFICA DEL CÁNTABRICO (CHC)
Subcuenca:	ES086MAR000100
Cauce/s:	RIO MIERA
Núcleo/s afectado/s:	LIÉRGANES
Municipio/s:	Liérganes
Provincia:	CANTABRIA
Comunidad Autónoma:	CANTABRIA

ORIGEN DE LA INUNDACIÓN:	FLUVIAL
--------------------------	---------

DATOS HISTÓRICOS:	
Nº de Eventos registrados:	5
Años:	1936-1953-1969-1983-1994

DATOS RIESGO POTENCIAL:	
Área de riesgo (Has.):	67.78
Longitud del tramo (Km.):	4.019
CATEGORIAS DE RIESGO	
Salud Humana:	<input type="checkbox"/>
Patrimonio Cultural:	<input checked="" type="checkbox"/>
Actividad Económica:	<input type="checkbox"/>
Infraestructuras:	<input type="checkbox"/>
Medio Ambiente:	<input type="checkbox"/>
Industrias SEVESO:	<input type="checkbox"/> NO
Establecimiento/s:

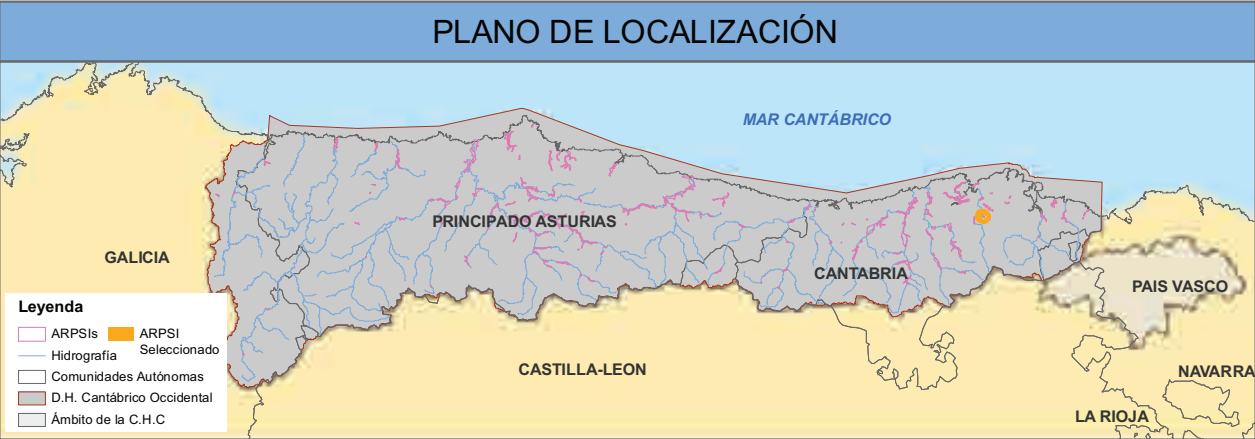
CÓDIGO DEL ARPSI: ES017-CAN-11-4

FICHA DE DATOS	
DATOS DE LOCALIZACIÓN:	
Demarcación:	D.H. CANTABRICO OCCIDENTAL
Autoridad Competente:	CONFEDERACIÓN HIDROGRÁFICA DEL CANTÁBRICO (CHC)
Subcuenca:	ES086MAR000100-ES086MAR000130
Cauce/s:	RIO MIERA
Núcleo/s afectado/s:	LA CAVADA
Municipio/s:	Riotuerto
Provincia:	CANTABRIA
Comunidad Autónoma:	CANTABRIA

ORIGEN DE LA INUNDACIÓN:	FLUVIAL
--------------------------	---------

DATOS HISTÓRICOS:	
Nº de Eventos registrados:	3
Años:	1953-1983-1994

DATOS RIESGO POTENCIAL:	
Área de riesgo (Has.):	21.73
Longitud del tramo (Km.):	1.908
CATEGORIAS DE RIESGO	
Salud Humana:	<input checked="" type="checkbox"/>
Patrimonio Cultural:	<input checked="" type="checkbox"/>
Actividad Económica:	<input checked="" type="checkbox"/>
Infraestructuras:	<input type="checkbox"/>
Medio Ambiente:	<input checked="" type="checkbox"/>
Industrias SEVESO:	
Establecimiento/s:	
NO

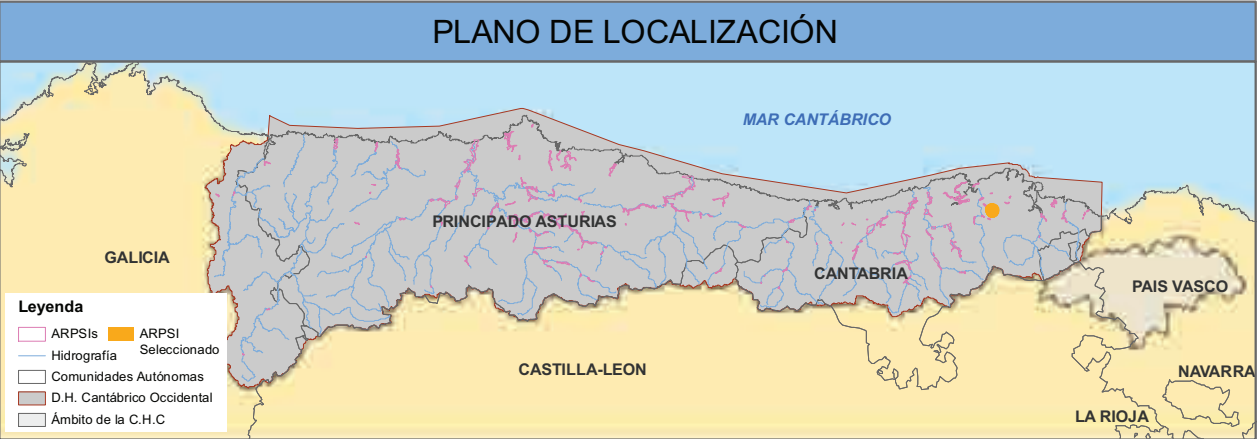
CÓDIGO DEL ARPSI: ES017-CAN-12-1

FICHA DE DATOS	
DATOS DE LOCALIZACIÓN:	
Demarcación:	D.H. CANTABRICO OCCIDENTAL
Autoridad Competente:	CONFEDERACIÓN HIDROGRÁFICA DEL CÁNTABRICO (CHC)
Subcuenca:	ES086MAR000120
Cauce/s:	RIO AGUANAZ
Núcleo/s afectado/s:	
Municipio/s:	Entrambasaguas
Provincia:	CANTABRIA
Comunidad Autónoma:	CANTABRIA

ORIGEN DE LA INUNDACIÓN:	FLUVIAL
--------------------------	---------

DATOS HISTÓRICOS:	
Nº de Eventos registrados:	1
Años:	2008

DATOS RIESGO POTENCIAL:	
Área de riesgo (Has.):	16.99
Longitud del tramo (Km.):	1.159
CATEGORIAS DE RIESGO	
Salud Humana:	<input type="checkbox"/>
Patrimonio Cultural:	<input checked="" type="checkbox"/>
Actividad Económica:	<input type="checkbox"/>
Infraestructuras:	<input type="checkbox"/>
Medio Ambiente:	<input type="checkbox"/>
Industrias SEVESO: <input type="checkbox"/> NO	
Establecimiento/s:

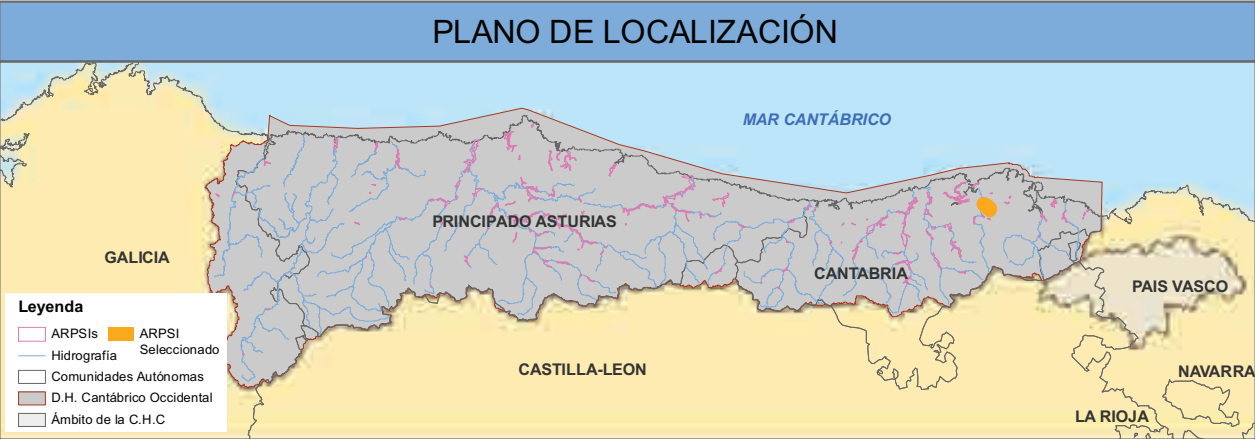
CÓDIGO DEL ARPSI: ES017-CAN-12-2

FICHA DE DATOS	
DATOS DE LOCALIZACIÓN:	
Demarcación:	D.H. CANTABRICO OCCIDENTAL
Autoridad Competente:	CONFEDERACIÓN HIDROGRÁFICA DEL CANTÁBRICO (CHC)
Subcuenca:	ES086MAR000120
Cauce/s:	RIO AGUANAZ
Núcleo/s afectado/s:	HOZNAYO \ ENTRAMBASAGUAS
Municipio/s:	Entrambasaguas
Provincia:	CANTABRIA
Comunidad Autónoma:	CANTABRIA

ORIGEN DE LA INUNDACIÓN:	FLUVIAL
--------------------------	---------

DATOS HISTÓRICOS:	
Nº de Eventos registrados:	5
Años:	1936-1983-1994-1998-2008

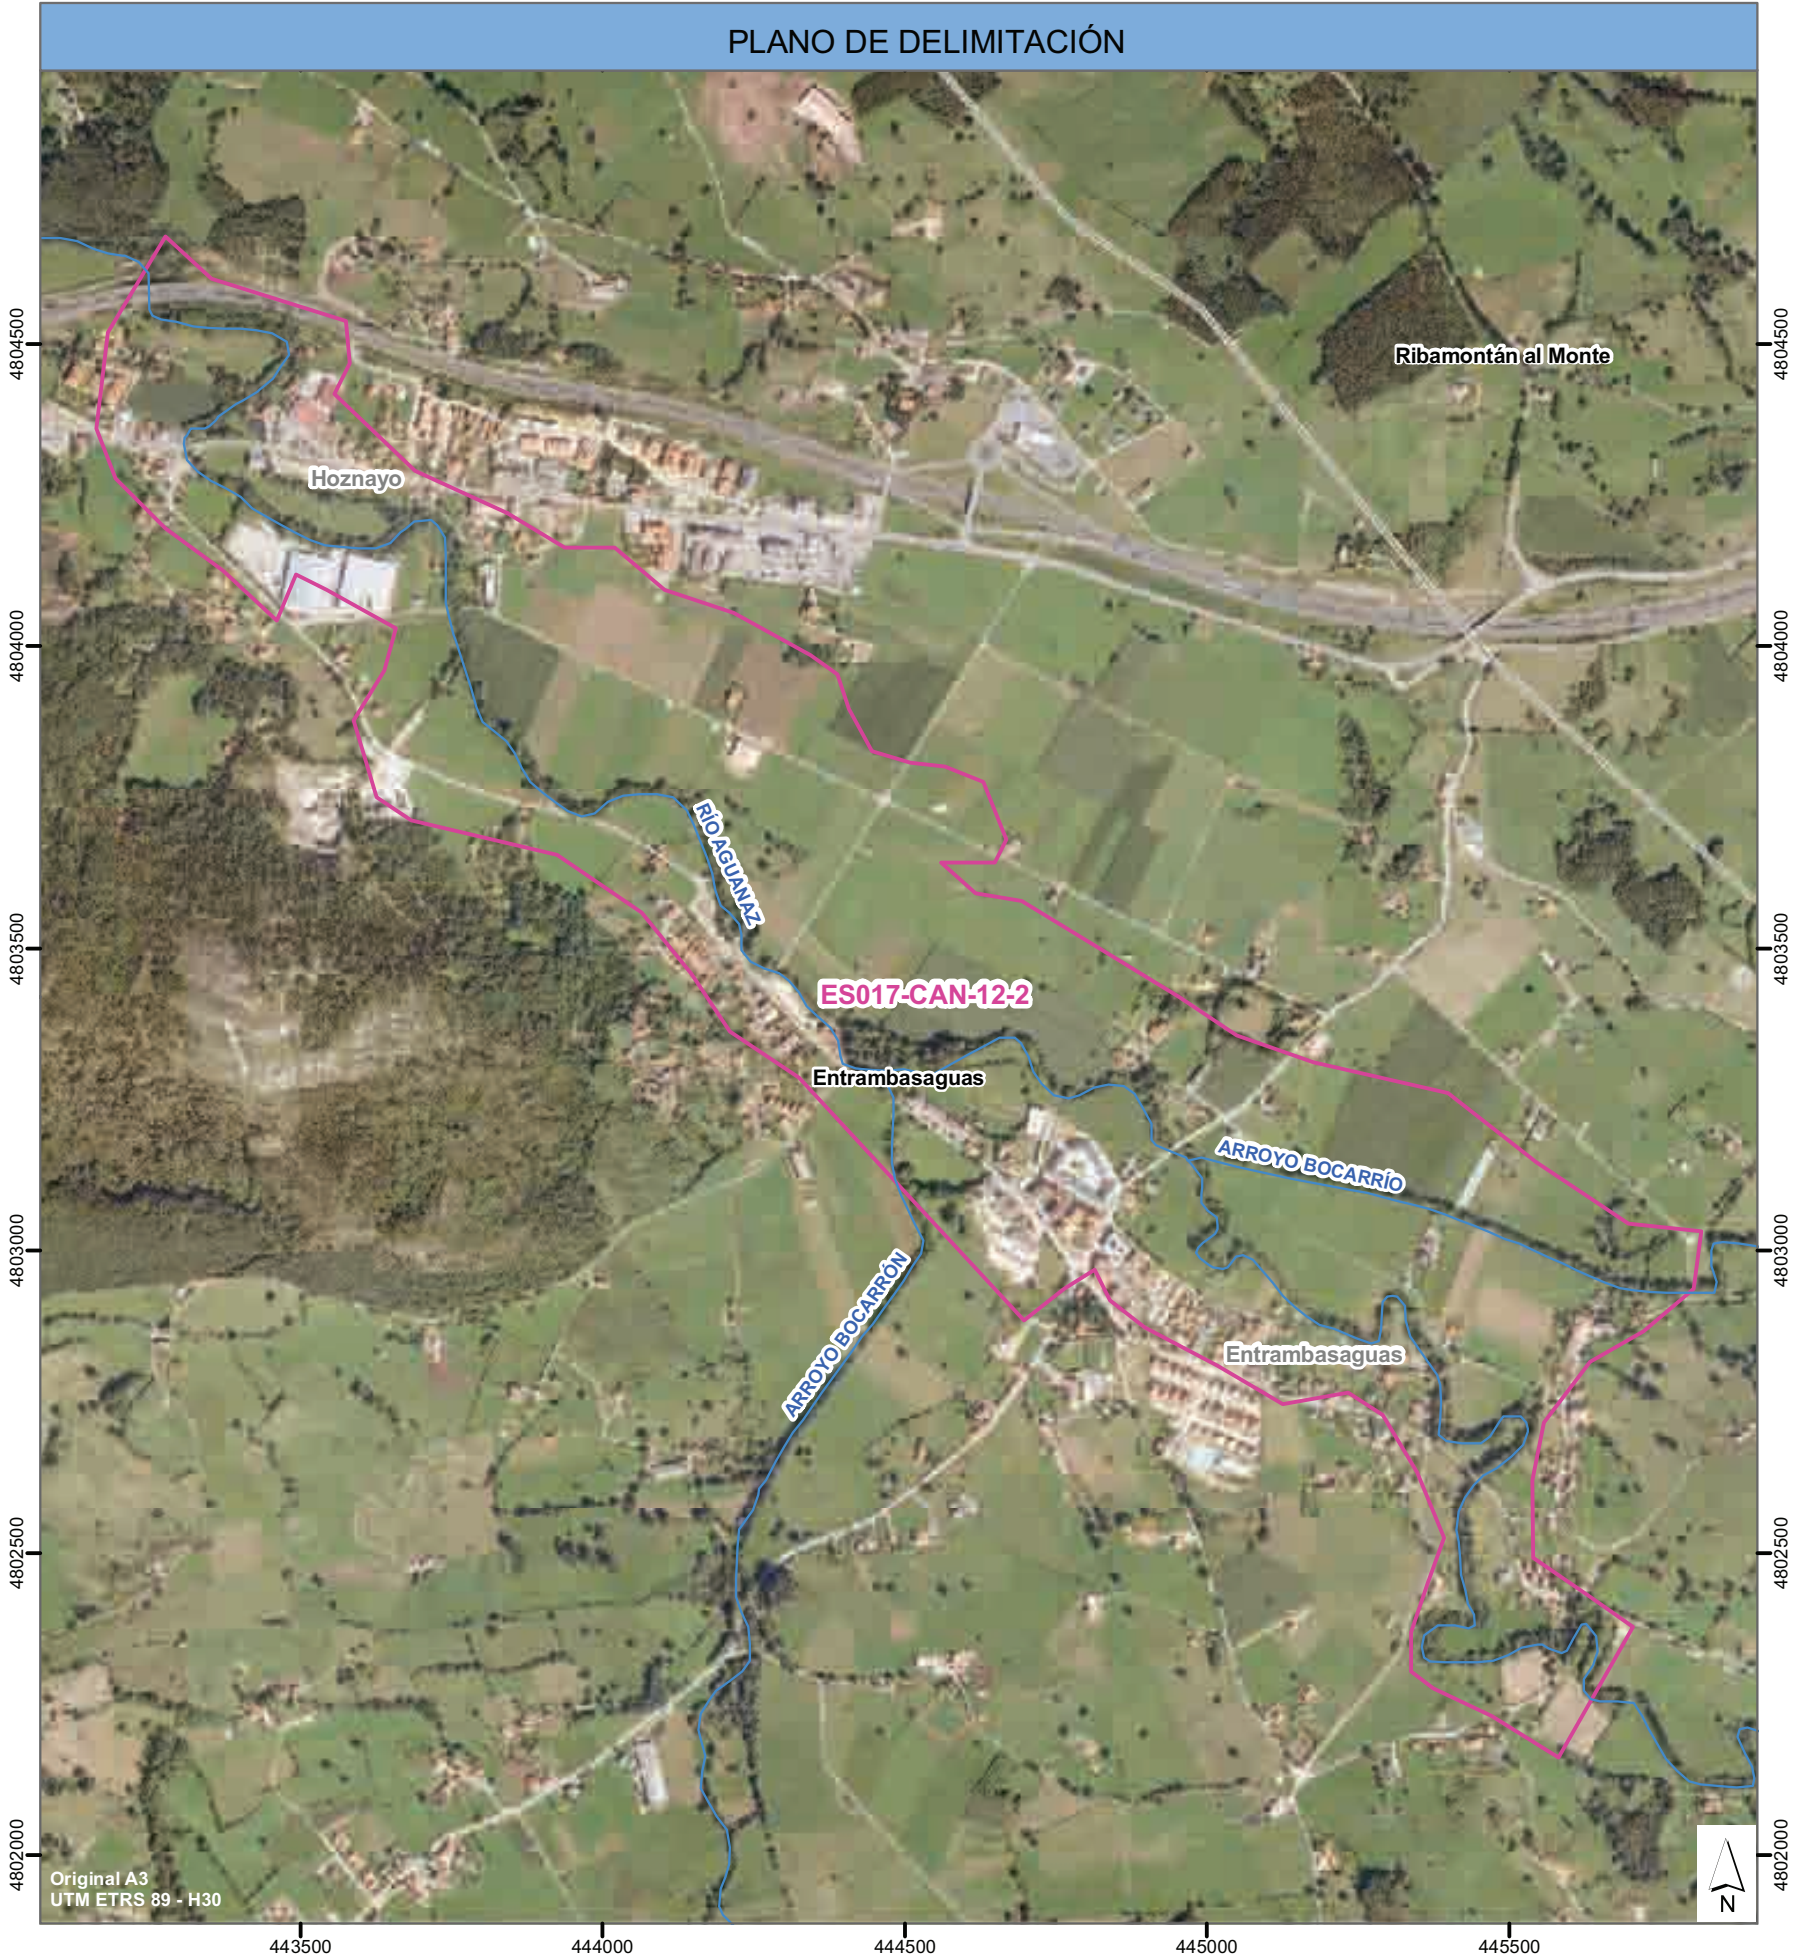
DATOS RIESGO POTENCIAL:	
Área de riesgo (Has.):	153.5
Longitud del tramo (Km.):	6.177
CATEGORIAS DE RIESGO	
Salud Humana:	Industrias SEVESO: <div>NO</div> <div>Establecimiento/s:</div>
Patrimonio Cultural:	
Actividad Económica:	
Infraestructuras:	
Medio Ambiente:

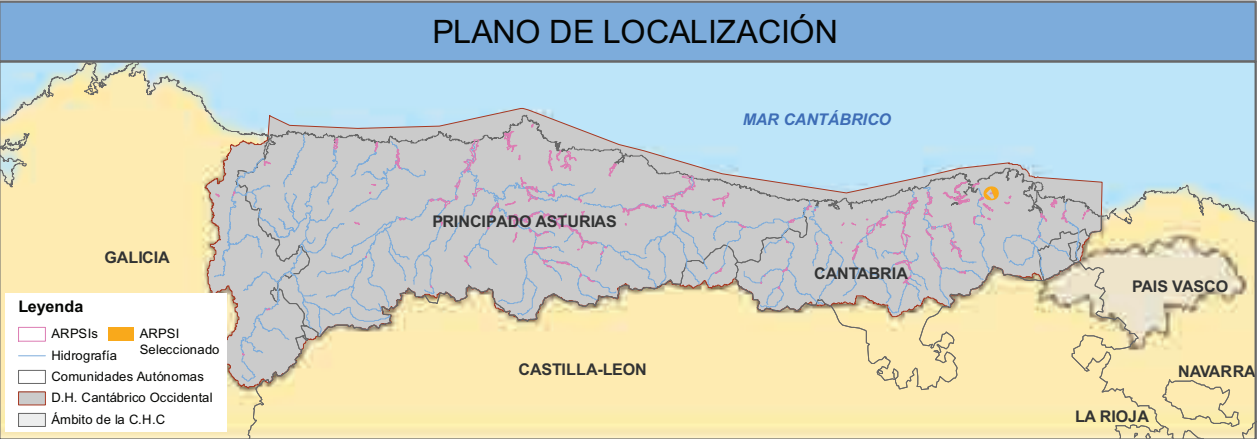
CÓDIGO DEL ARPSI:    ES017-CAN-13-1

FICHA DE DATOS	
DATOS DE LOCALIZACIÓN:	
Demarcación:	D.H. CANTABRICO OCCIDENTAL
Autoridad Competente:	CONFEDERACIÓN HIDROGRÁFICA DEL CANTÁBRICO (CHC)
Subcuenca:	ES086MAR000110
Cauce/s:	RIO PONTONES
Núcleo/s afectado/s:	OMOÑO
Municipio/s:	Ribamontán al Monte
Provincia:	CANTABRIA
Comunidad Autónoma:	CANTABRIA

ORIGEN DE LA INUNDACIÓN:	FLUVIAL
--------------------------	---------
