## **ARPSIs CANTABRIA CENTRAL**

ÁREAS DE RIESGO POTENCIAL SIGNIFICATIVO DE INUNDACIÓN (ARPSIs)

Sistema Nacional de Cartografía de Zonas Inundables en la Demarcación Hidrográfica del Cantábrico Occidental

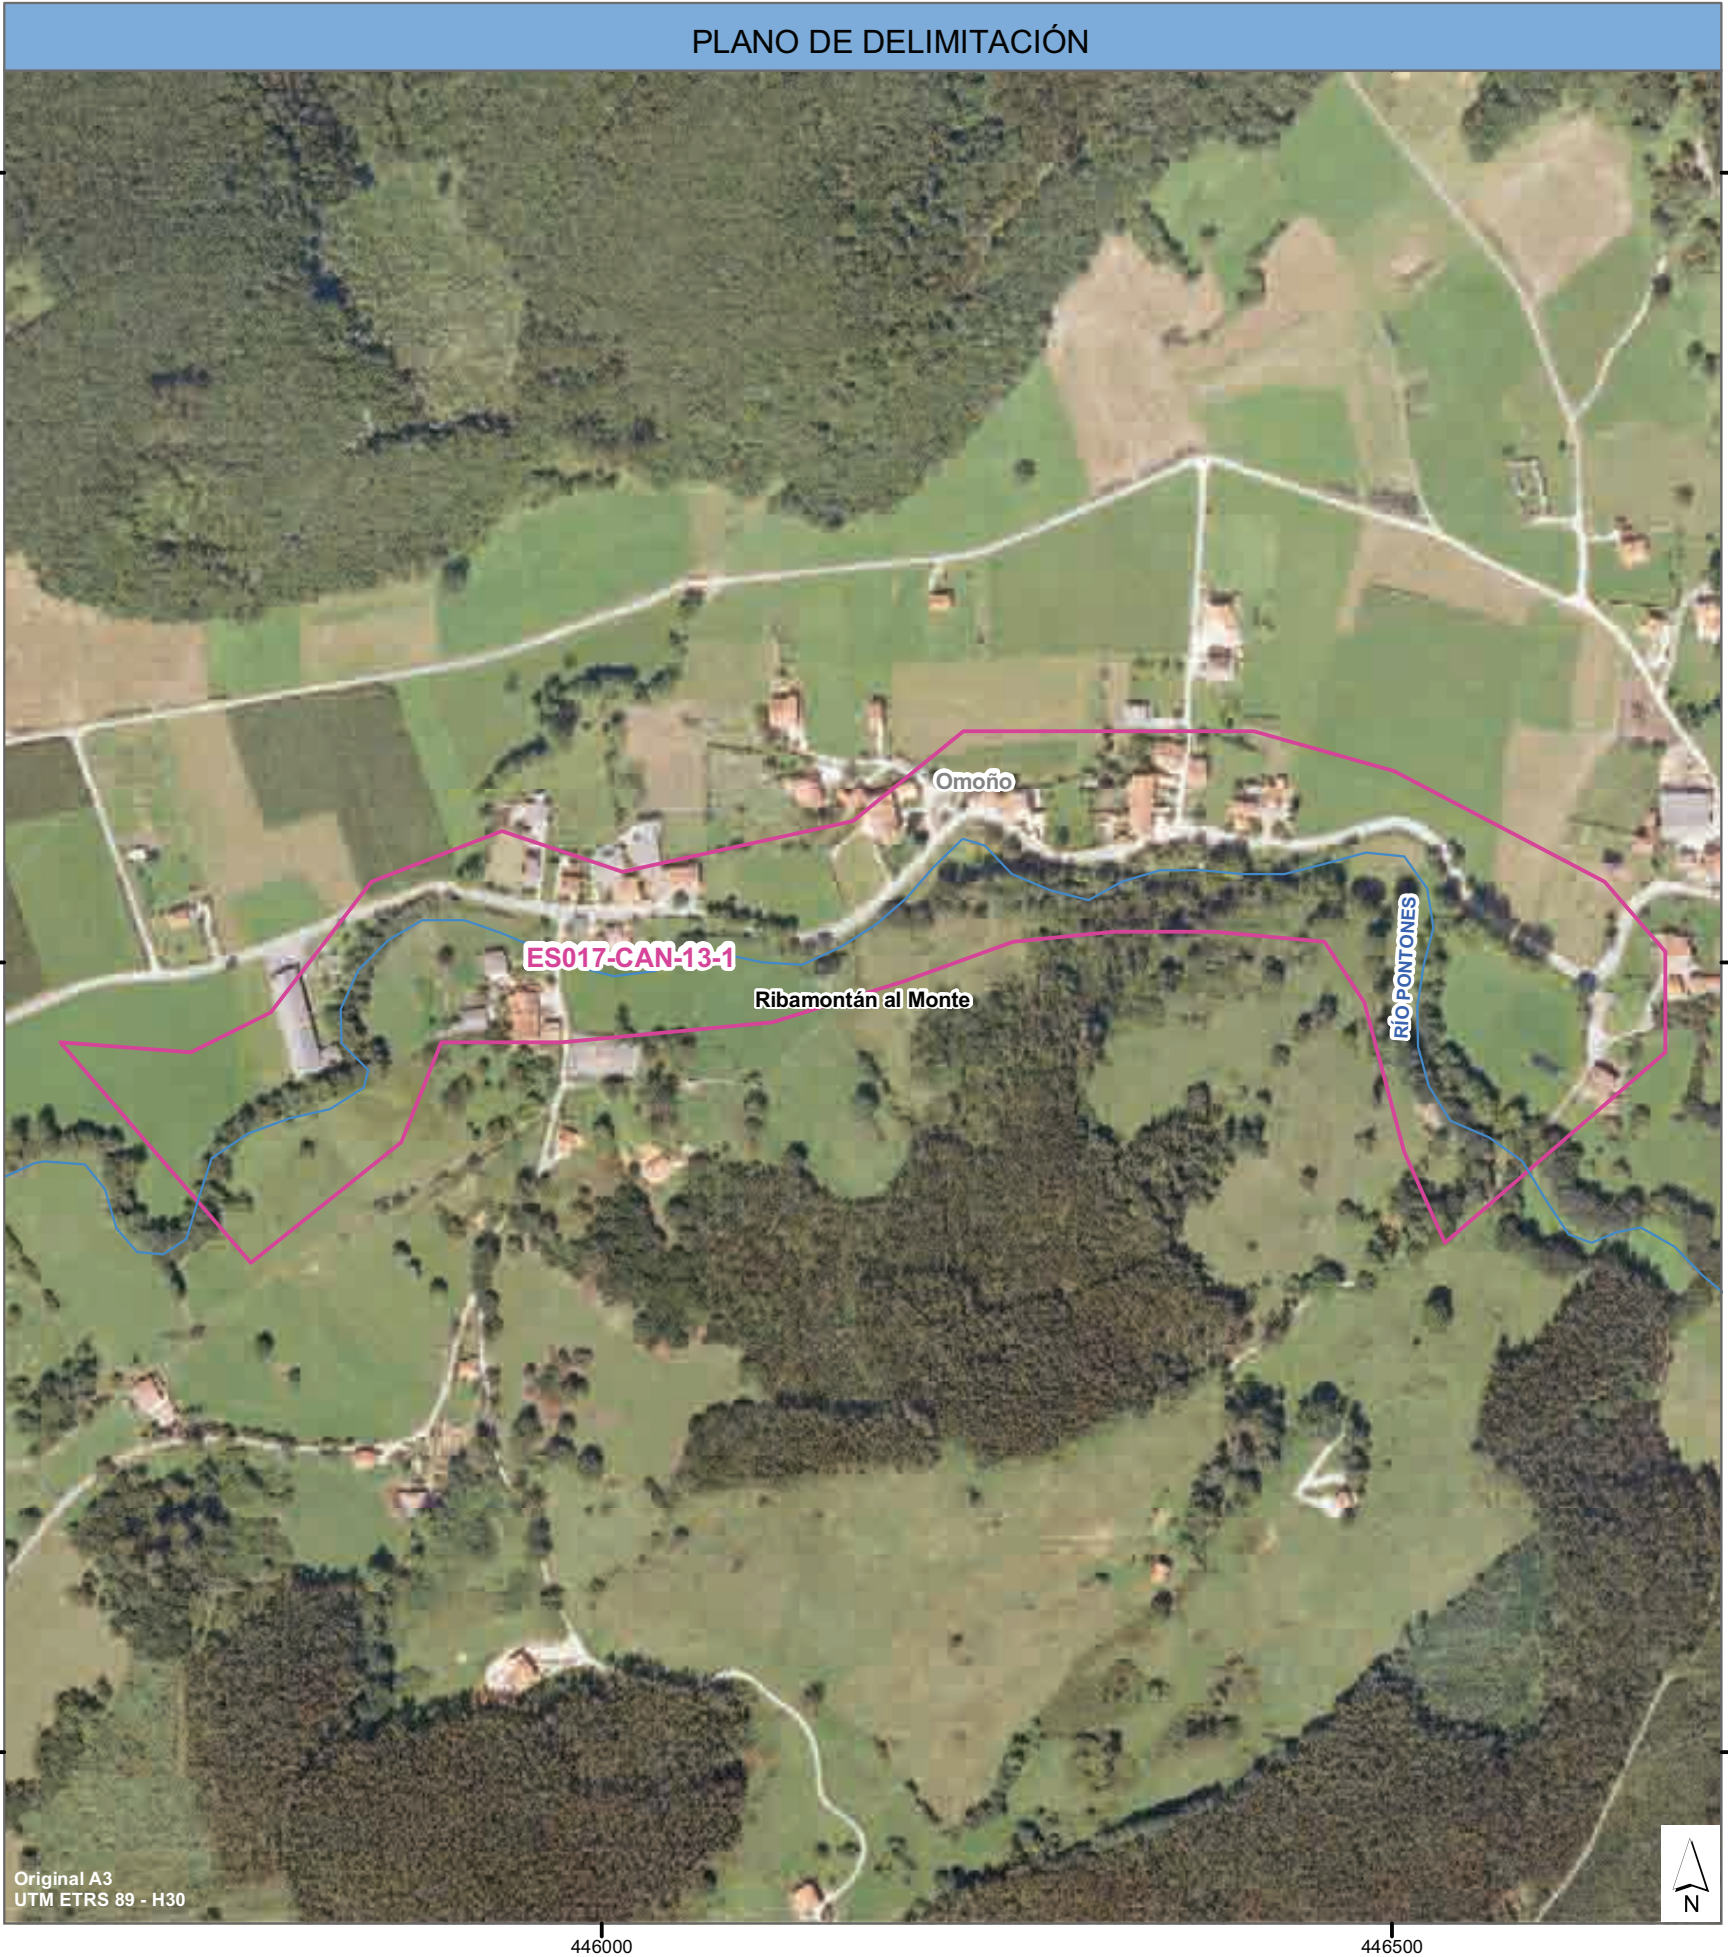
CÓDIGO DEL ARPSI:    ES017-CAN-13-1

FICHA DE DATOS	
DATOS DE LOCALIZACIÓN:	
Demarcación:	D.H. CANTABRICO OCCIDENTAL
Autoridad Competente:	CONFEDERACIÓN HIDROGRÁFICA DEL CANTÁBRICO (CHC)
Subcuenca:	ES086MAR000110
Cauce/s:	RIO PONTONES
Núcleo/s afectado/s:	OMOÑO
Municipio/s:	Ribamontán al Monte
Provincia:	CANTABRIA
Comunidad Autónoma:	CANTABRIA

ORIGEN DE LA INUNDACIÓN:	FLUVIAL
--------------------------	---------

DATOS HISTÓRICOS:	
Nº de Eventos registrados:	0
Años:

DATOS RIESGO POTENCIAL:	
Área de riesgo (Has.):	13.68
Longitud del tramo (Km.):	1.188
CATEGORIAS DE RIESGO	
Salud Humana:	<input checked="" type="checkbox"/>
Patrimonio Cultural:	<input checked="" type="checkbox"/>
Actividad Económica:	<input checked="" type="checkbox"/>
Infraestructuras:	<input type="checkbox"/>
Medio Ambiente:	<input checked="" type="checkbox"/>
Industrias SEVESO:	
Establecimiento/s:	
NO
