ARPSIs CANTABRIA ORIENTAL

ÁREAS DE RIESGO POTENCIAL SIGNIFICATIVO DE INUNDACIÓN (ARPSIs)

Sistema Nacional de Cartografía de Zonas Inundables
en la Demarcación Hidrográfica del Cantábrico Occidental

CÓDIGO DEL ARPSI: ES017-CAN-1-1

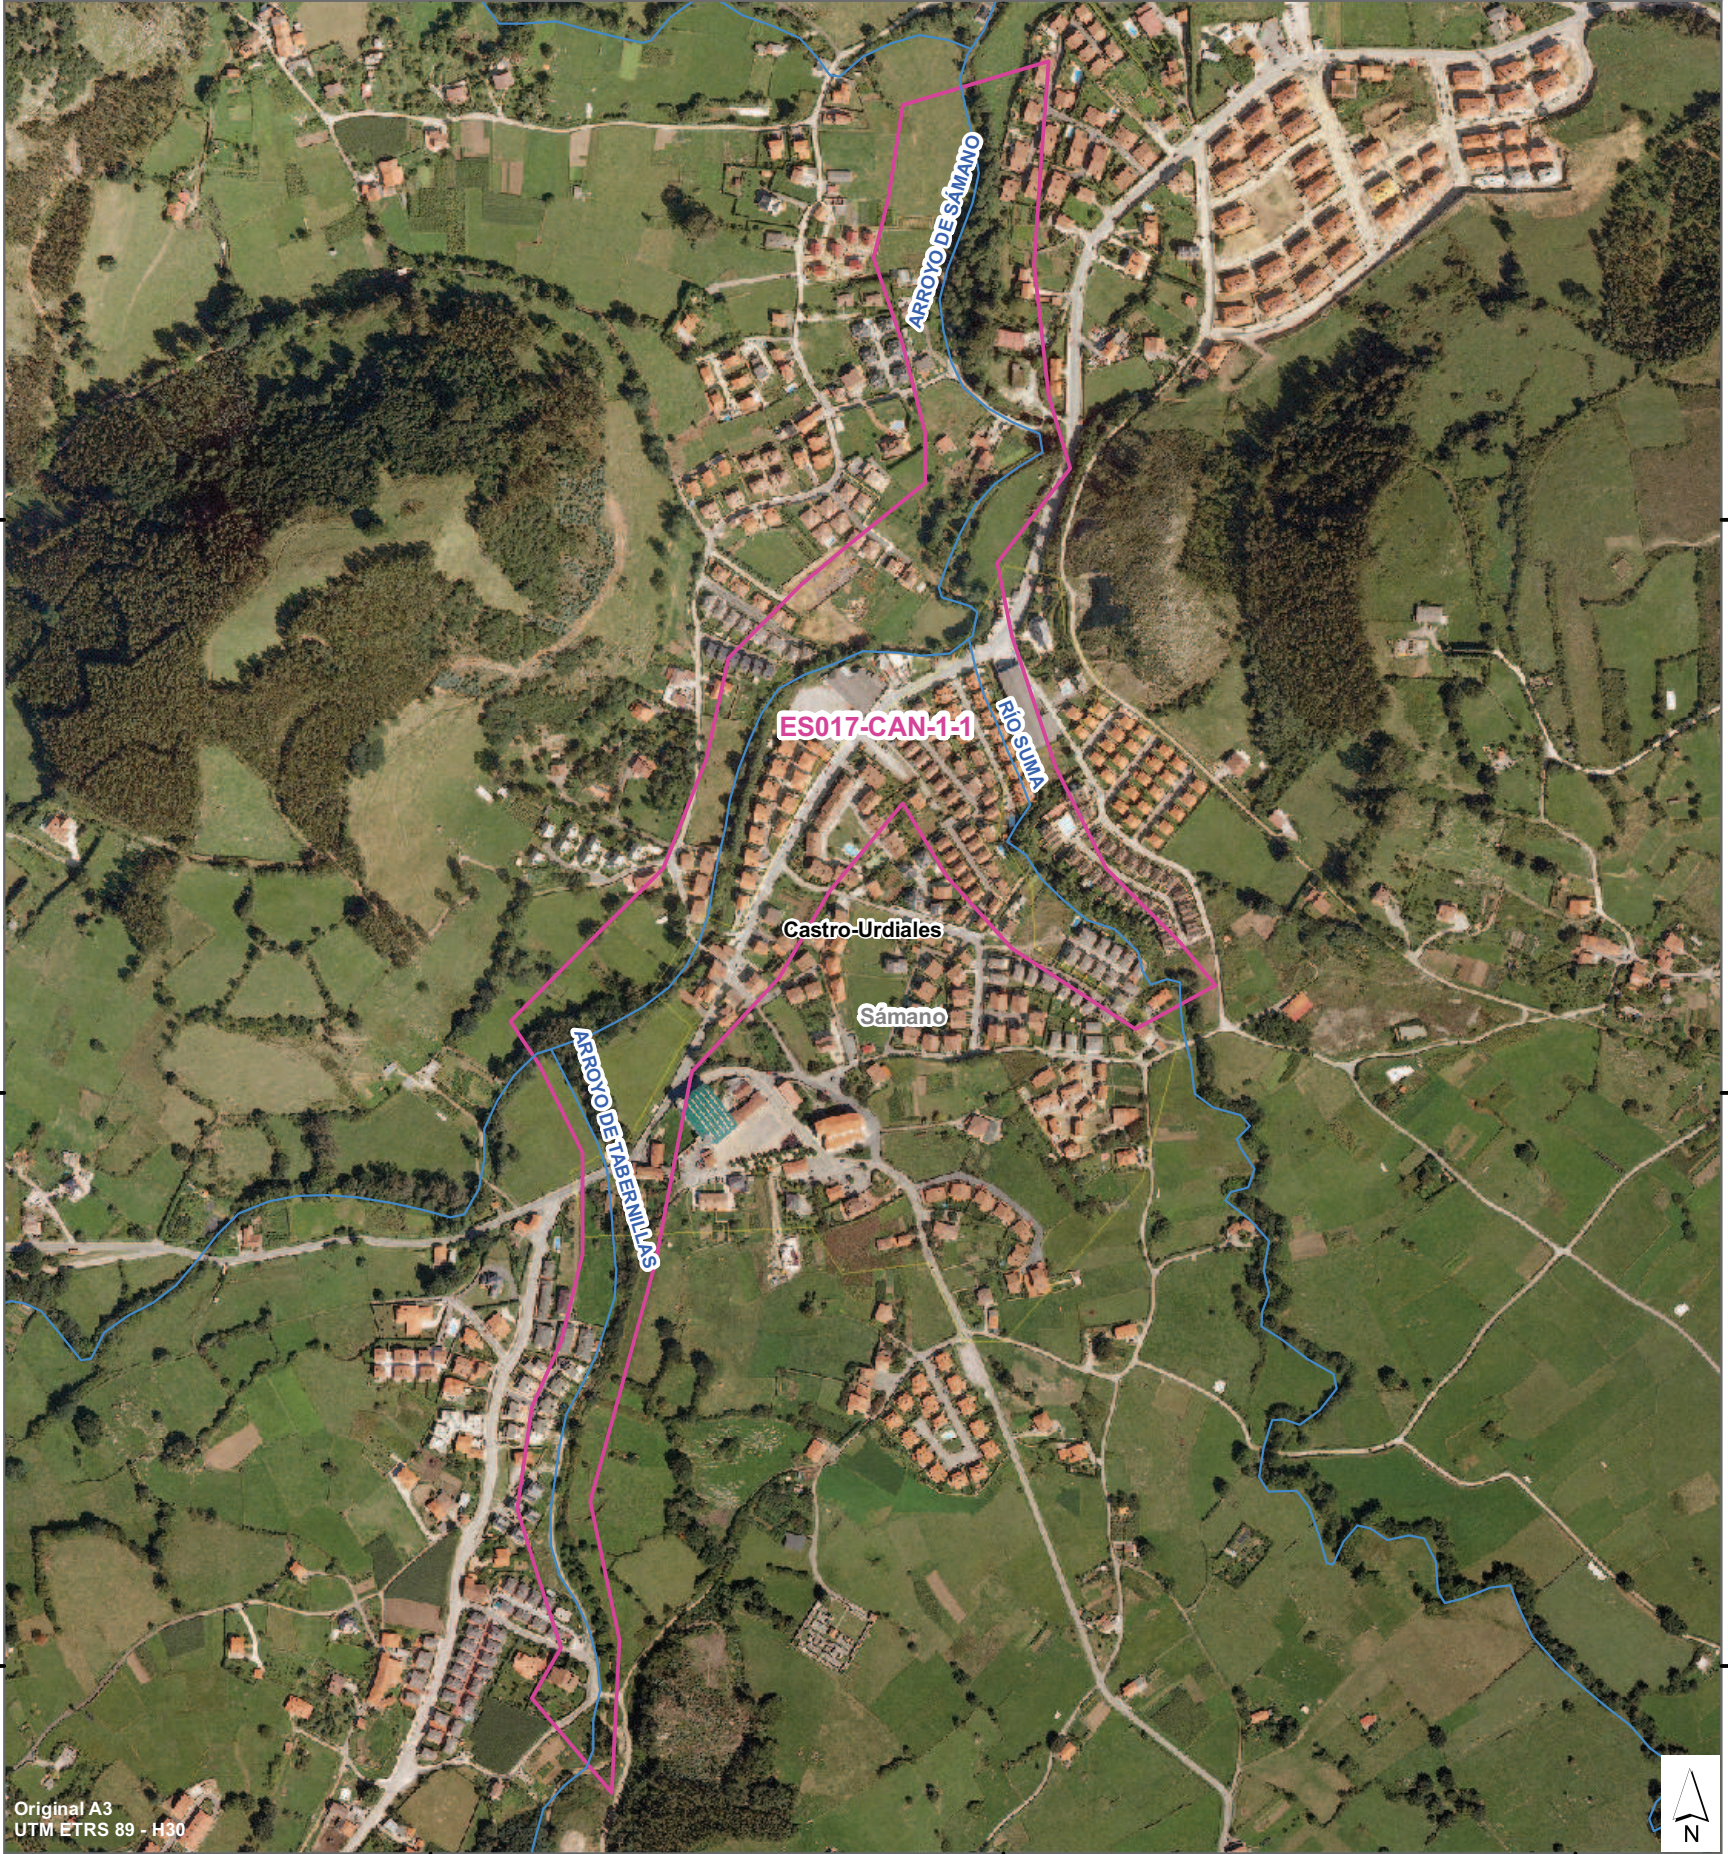
PLANO DE DELIMITACIÓN

ORIGEN DE LA INUNDACIÓN:	FLUVIAL
--------------------------	---------

Área de riesgo (Has.):	21.61
Longitud del tramo (Km.):	2.261

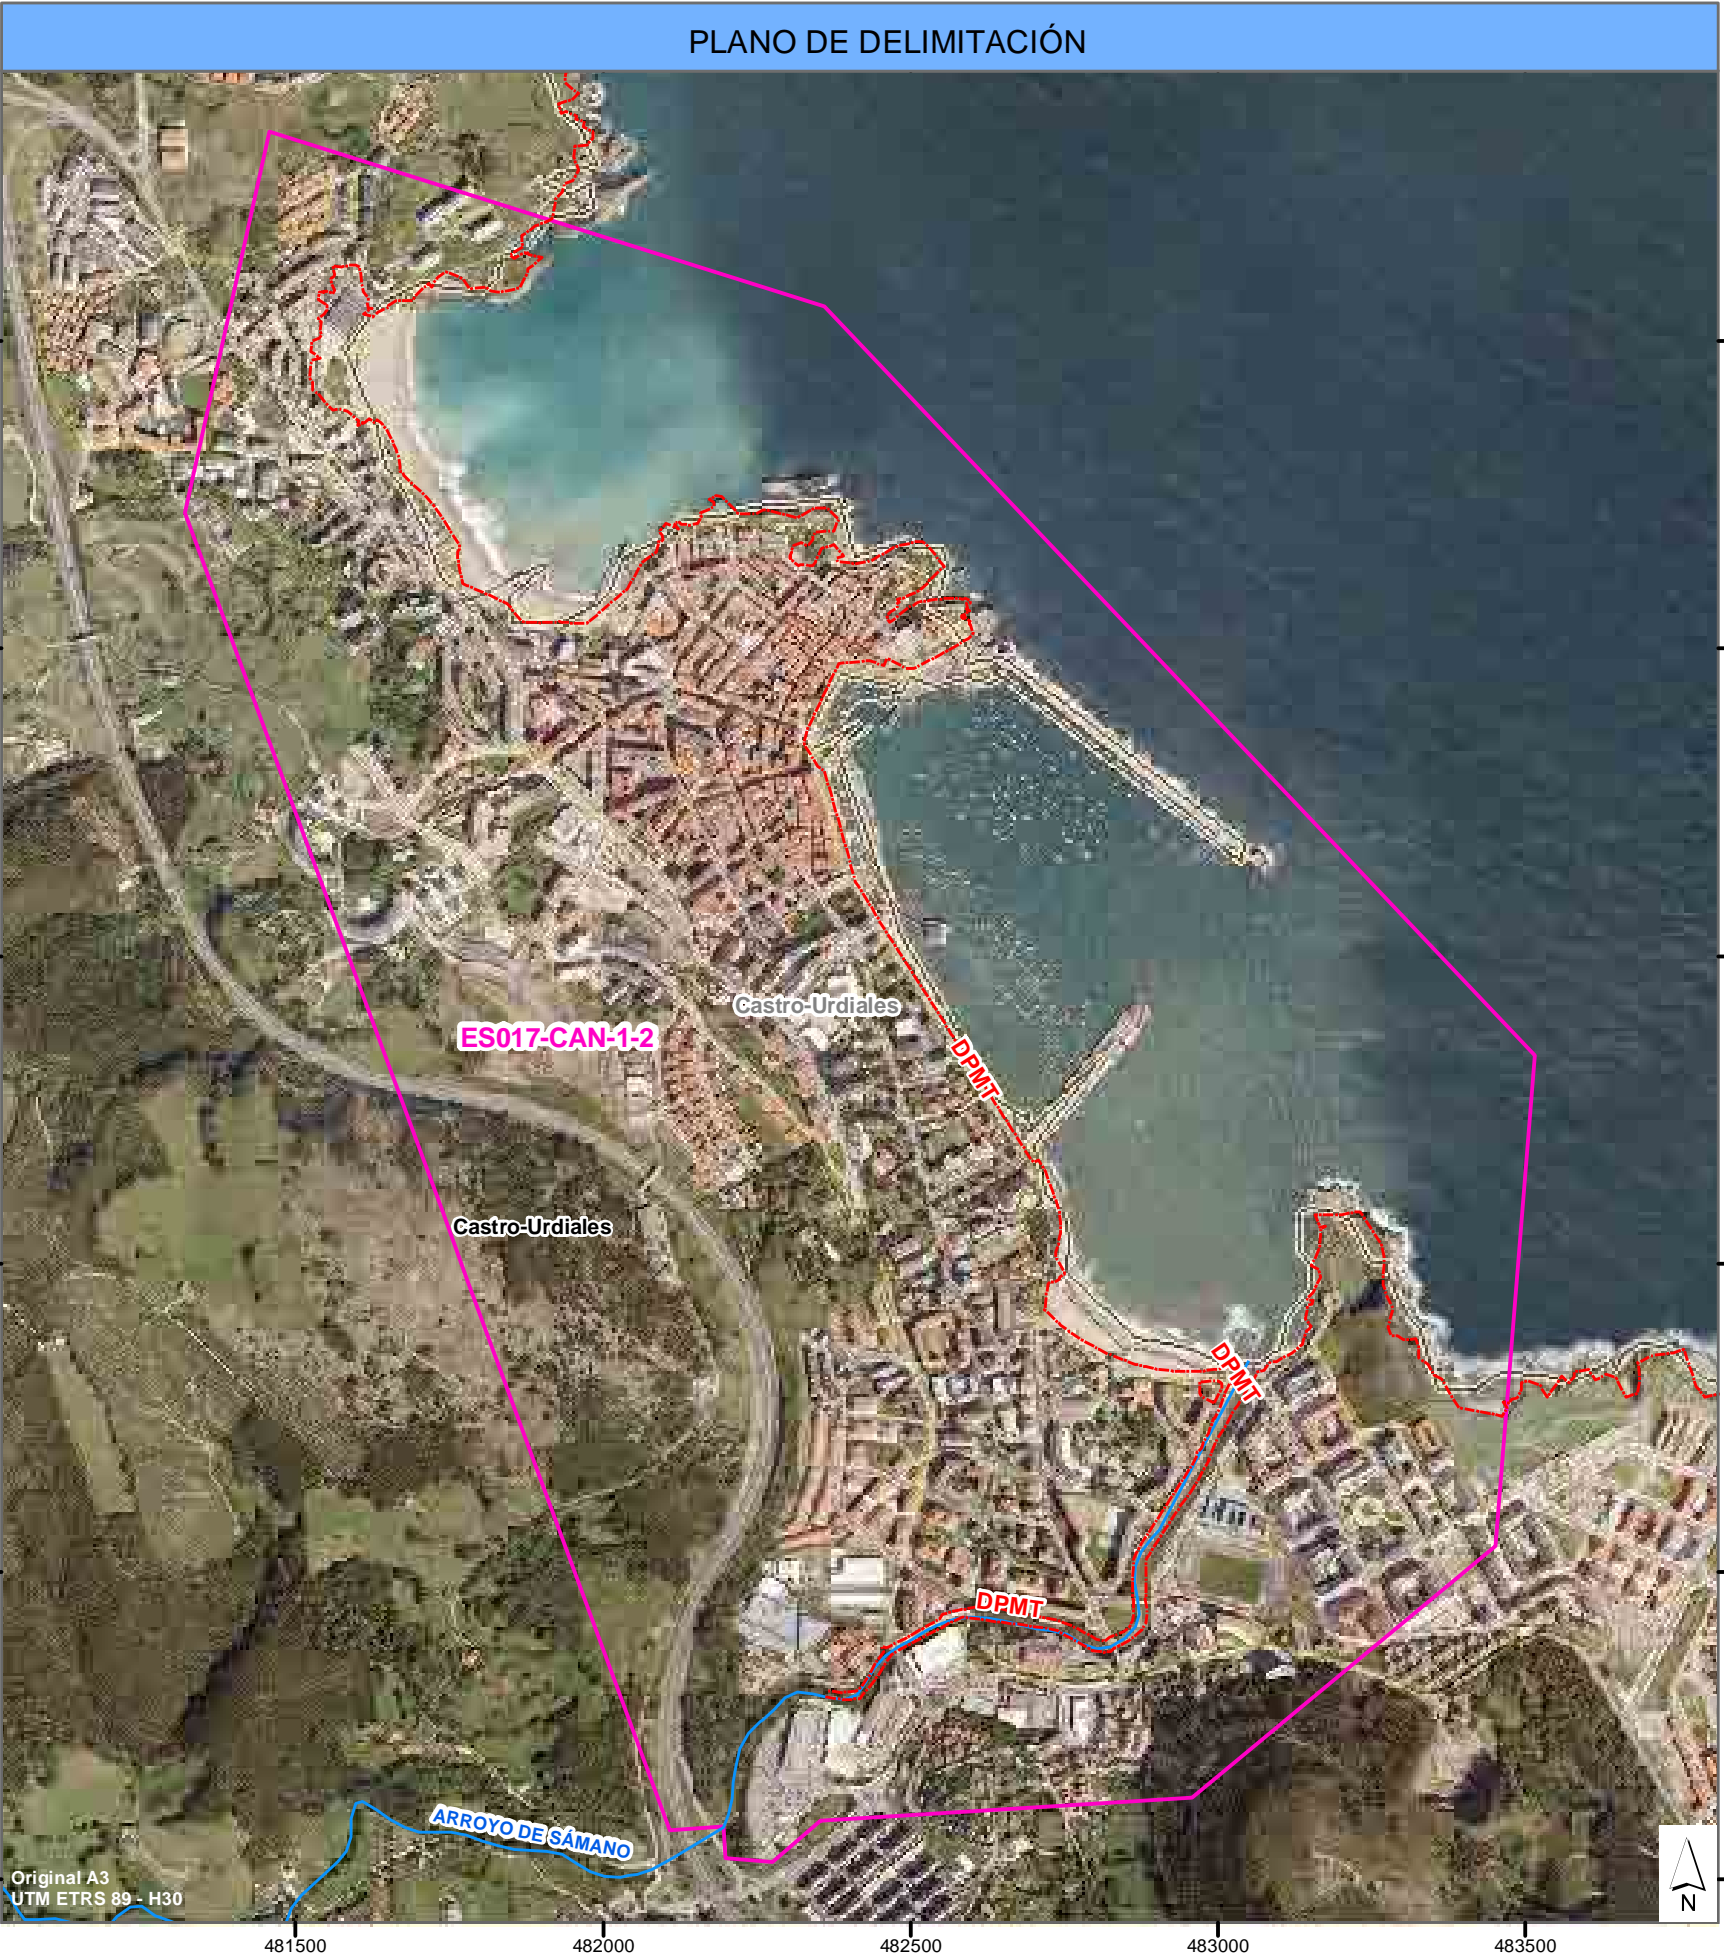
CÓDIGO DEL ARPSI: ES017-CAN-1-2

ORIGEN DE LA INUNDACIÓN:	MAREAL
--------------------------	--------

DATOS RIESGO POTENCIAL:	
Área de riesgo (Has.):	5,27
Longitud del tramo (Km.):	1,366

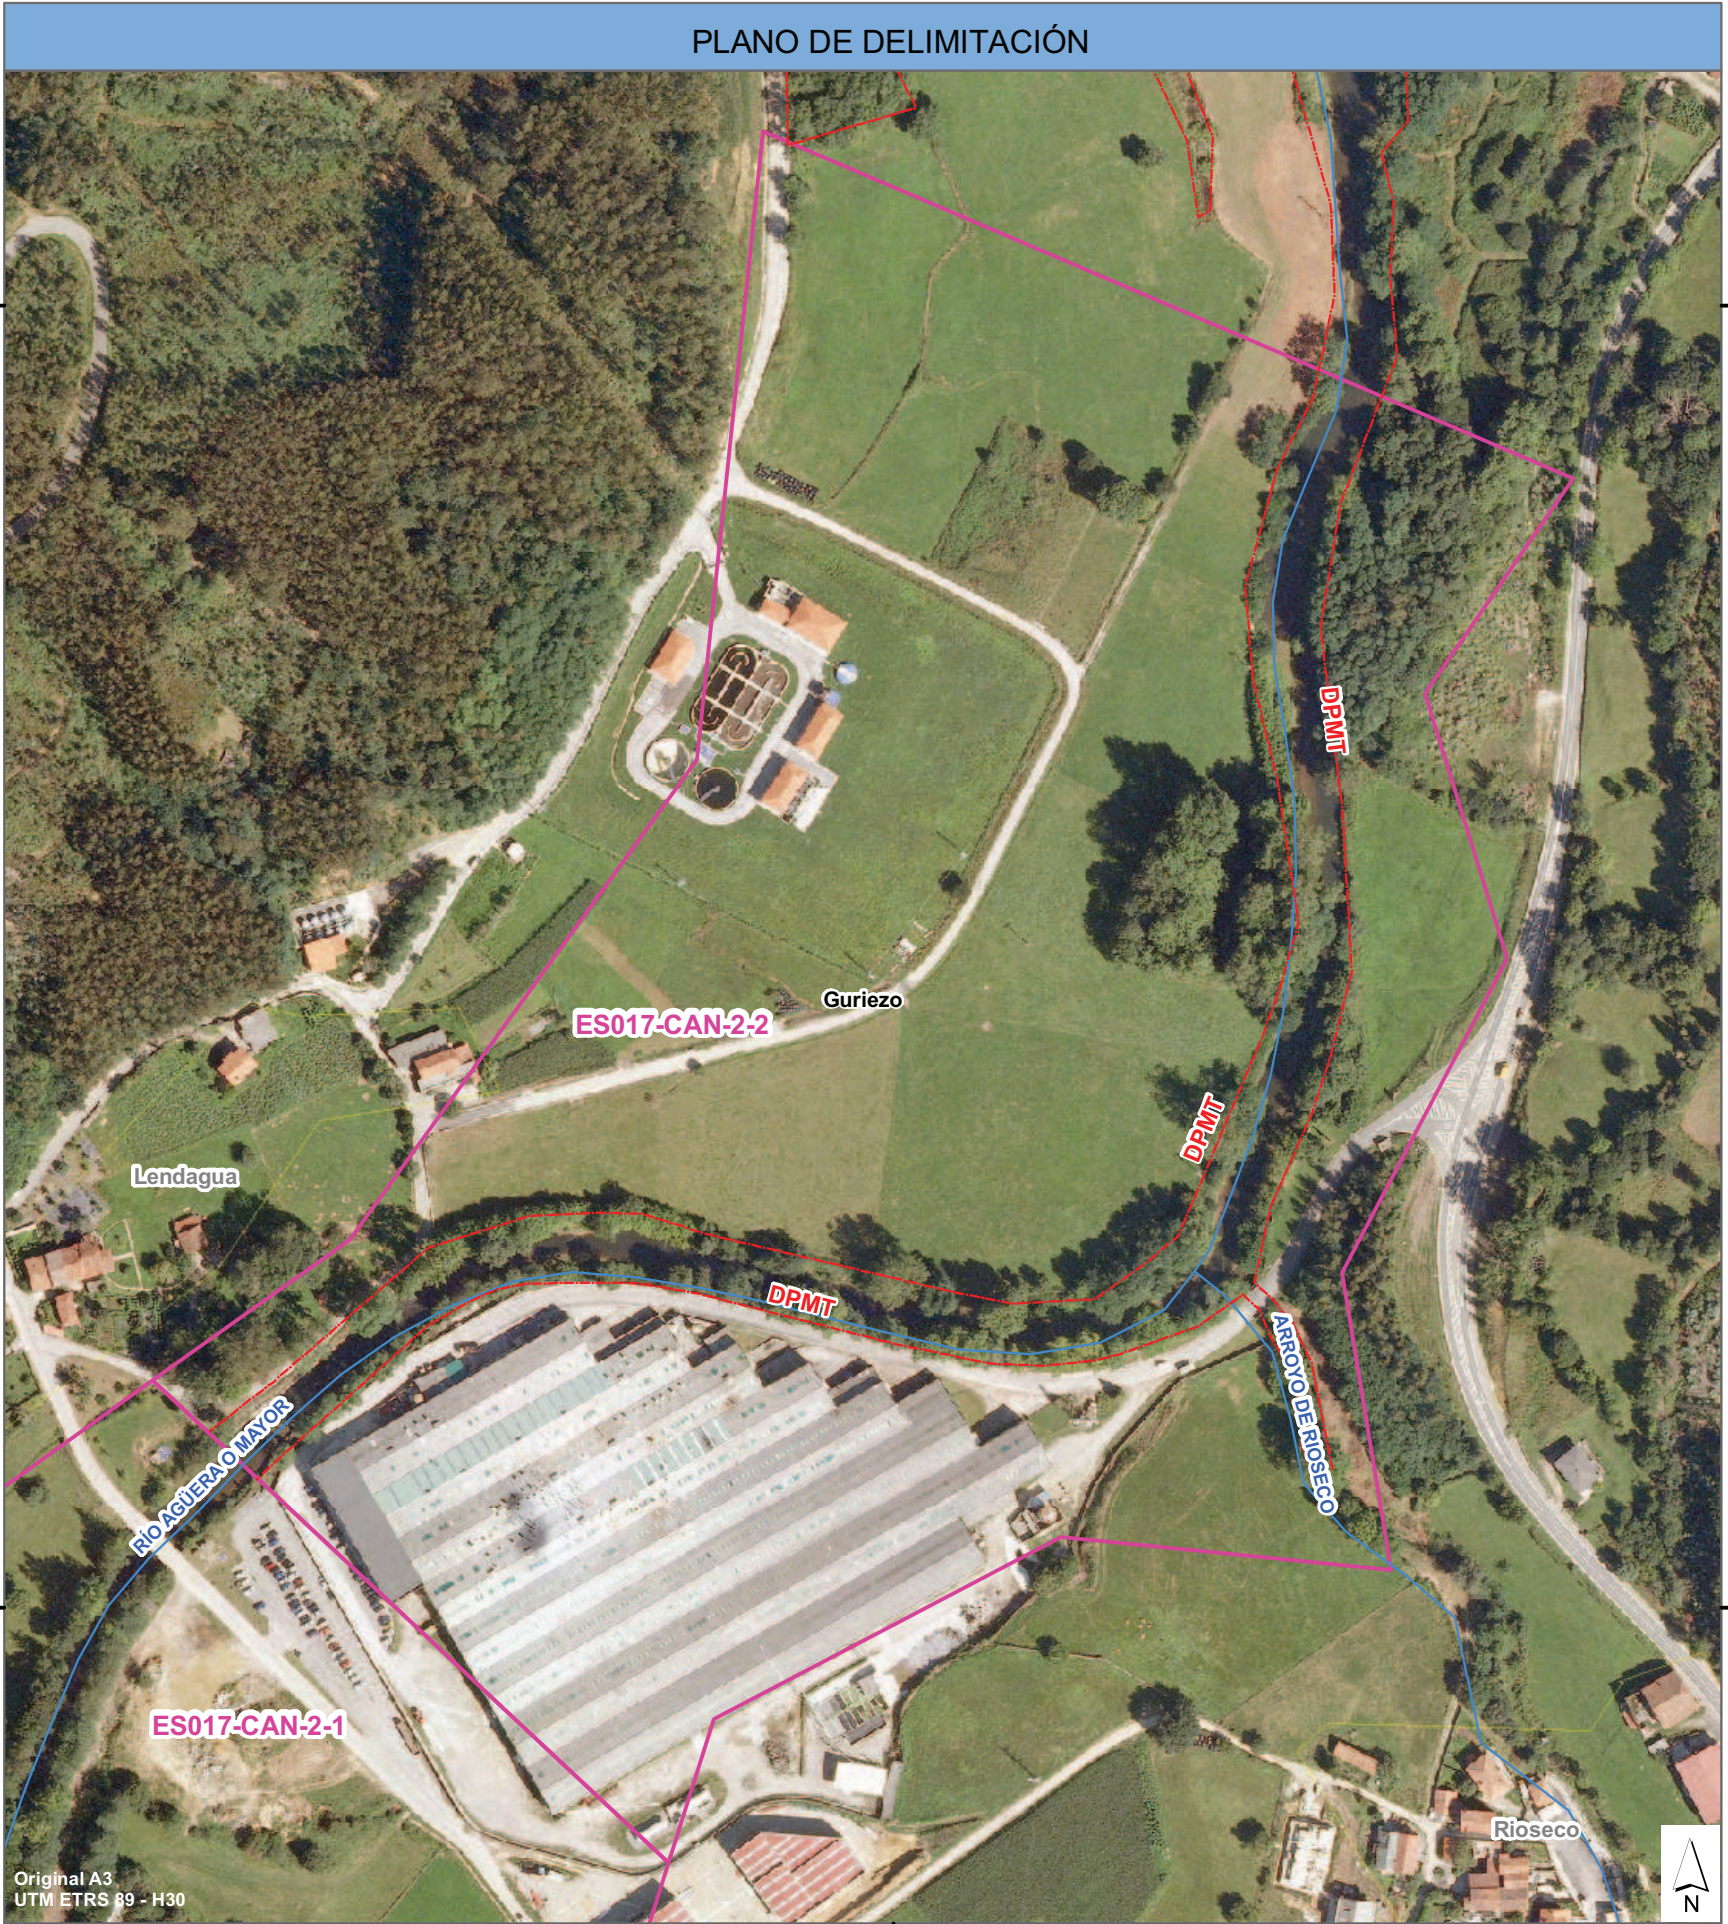
CÓDIGO DEL ARPSI: ES017-CAN-2-2

ORIGEN DE LA INUNDACIÓN:	MAREAL
--------------------------	--------

DATOS RIESGO POTENCIAL:	
Área de riesgo (Has.):	18.39
Longitud del tramo (Km.):	0.898
CATEGORIAS DE RIESGO	
Salud Humana:	<input checked="" type="checkbox"/>
Patrimonio Cultural:	<input checked="" type="checkbox"/>
Actividad Económica:	<input checked="" type="checkbox"/>
Infraestructuras:	<input checked="" type="checkbox"/>
Medio Ambiente:	<input checked="" type="checkbox"/>
Industrias SEVESO:	<input type="checkbox"/> NO
Establecimiento/s:

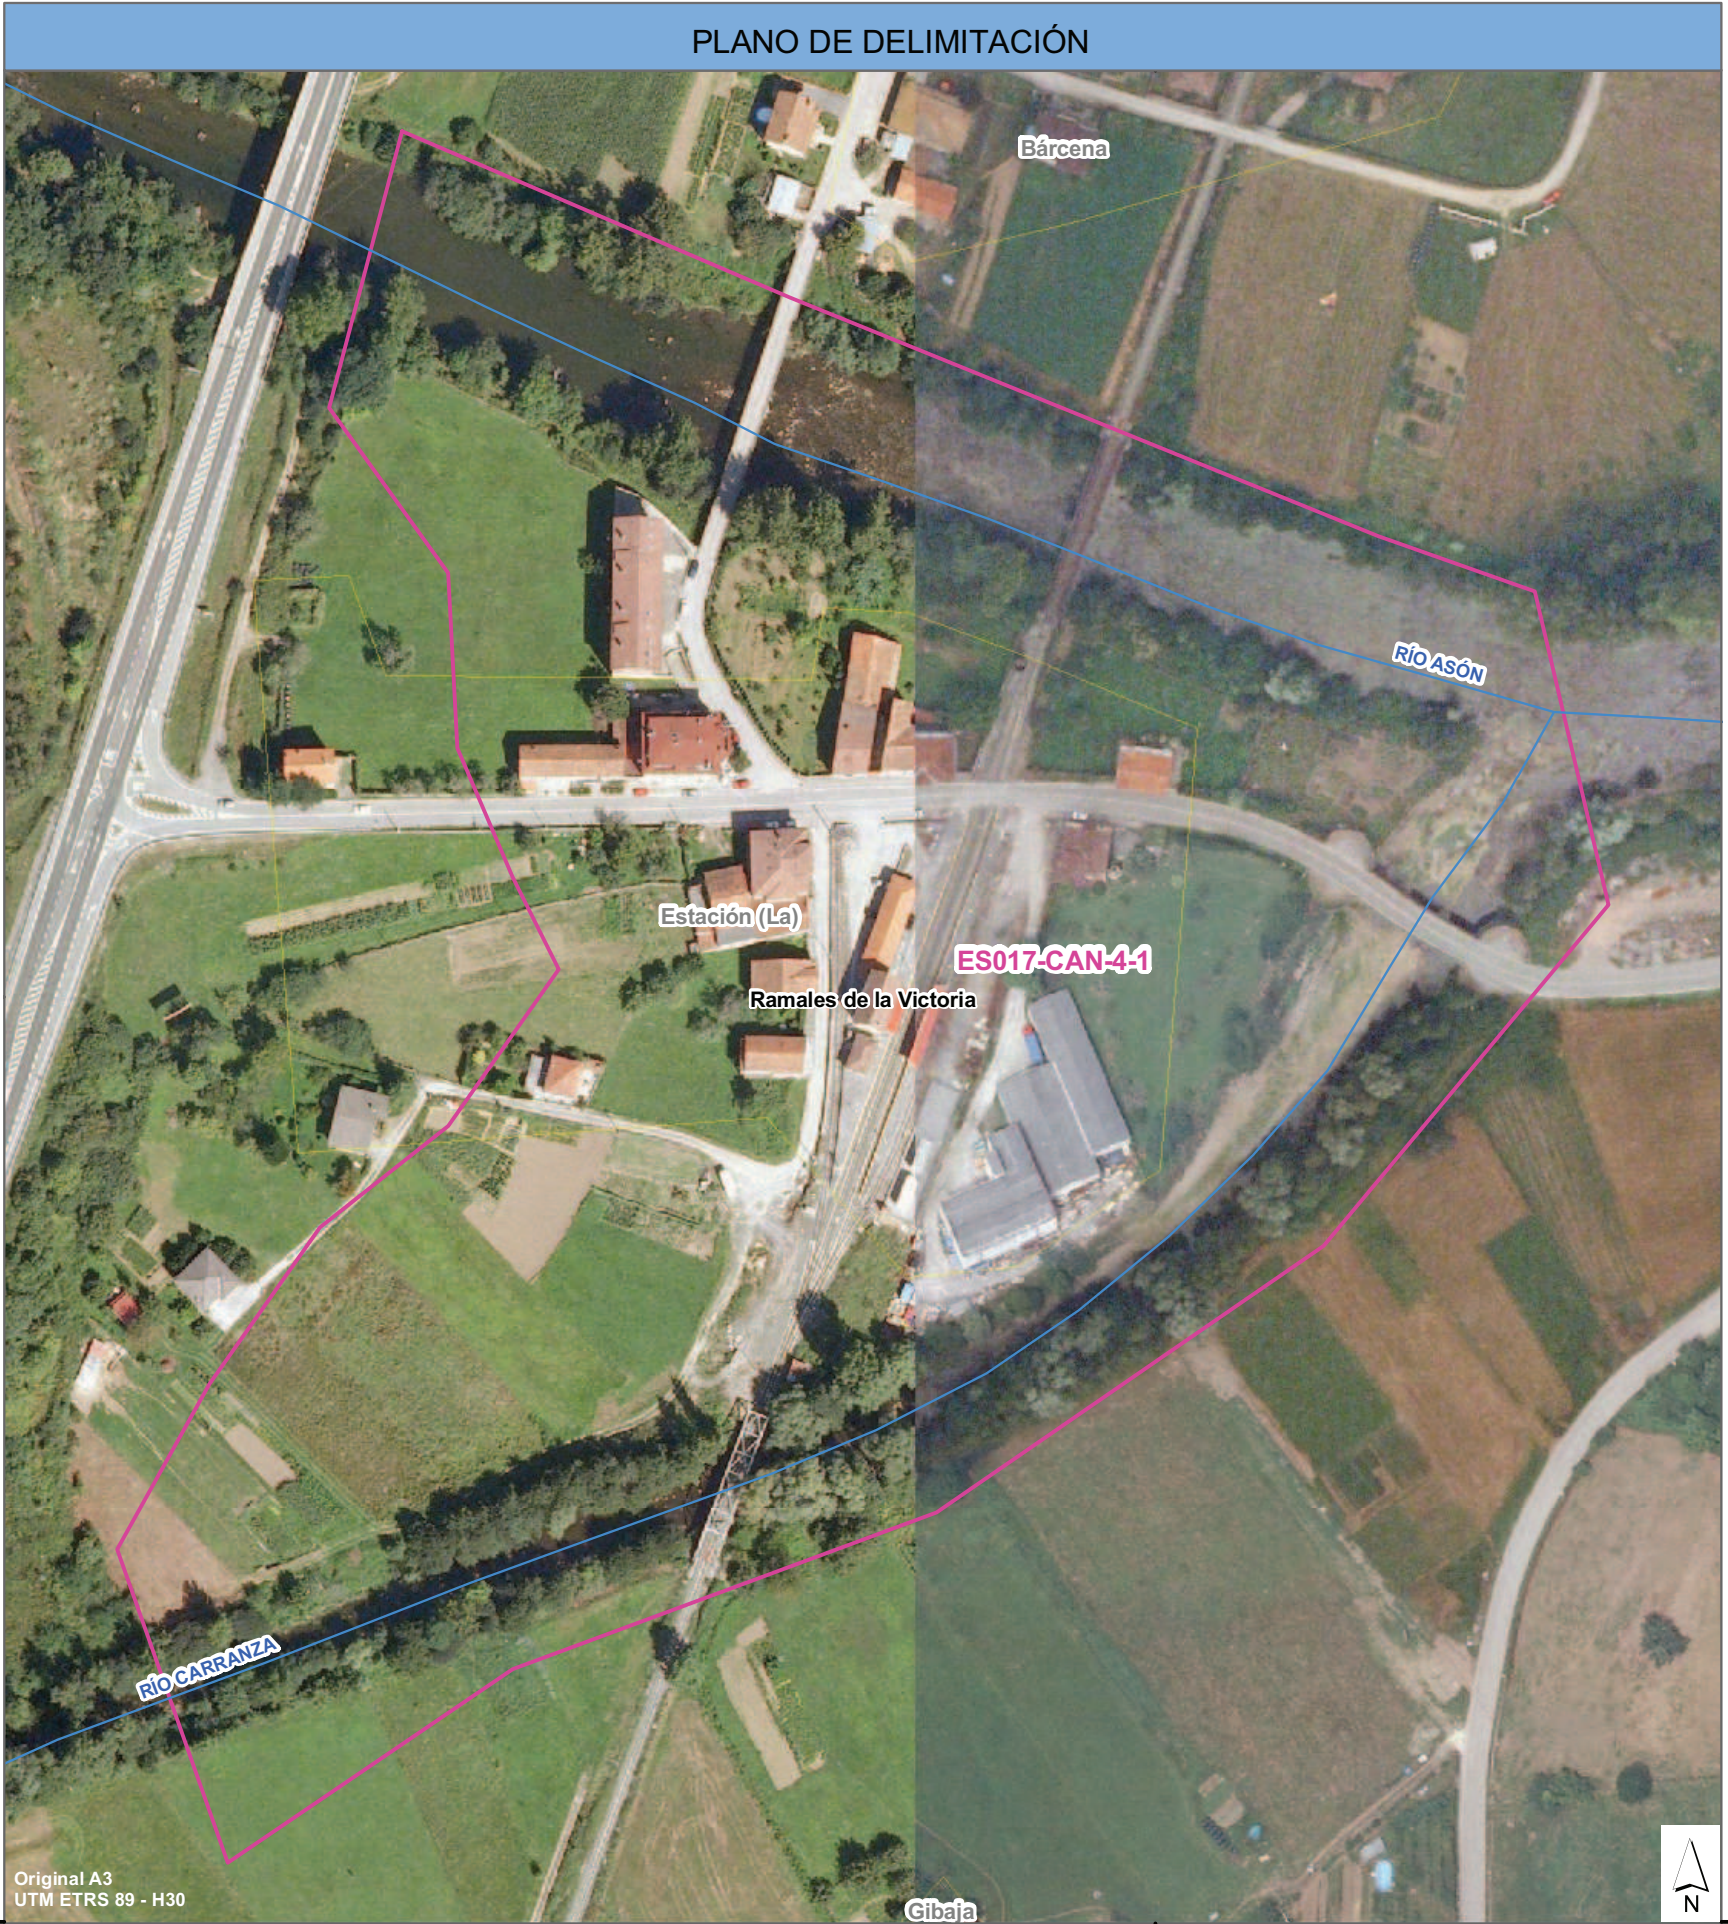
CÓDIGO DEL ARPSI: ES017-CAN-4-1

ORIGEN DE LA INUNDACIÓN:	
	FLUVIAL

DATOS RIESGO POTENCIAL:	
Área de riesgo (Has.):	8.19
Longitud del tramo (Km.):	0.759

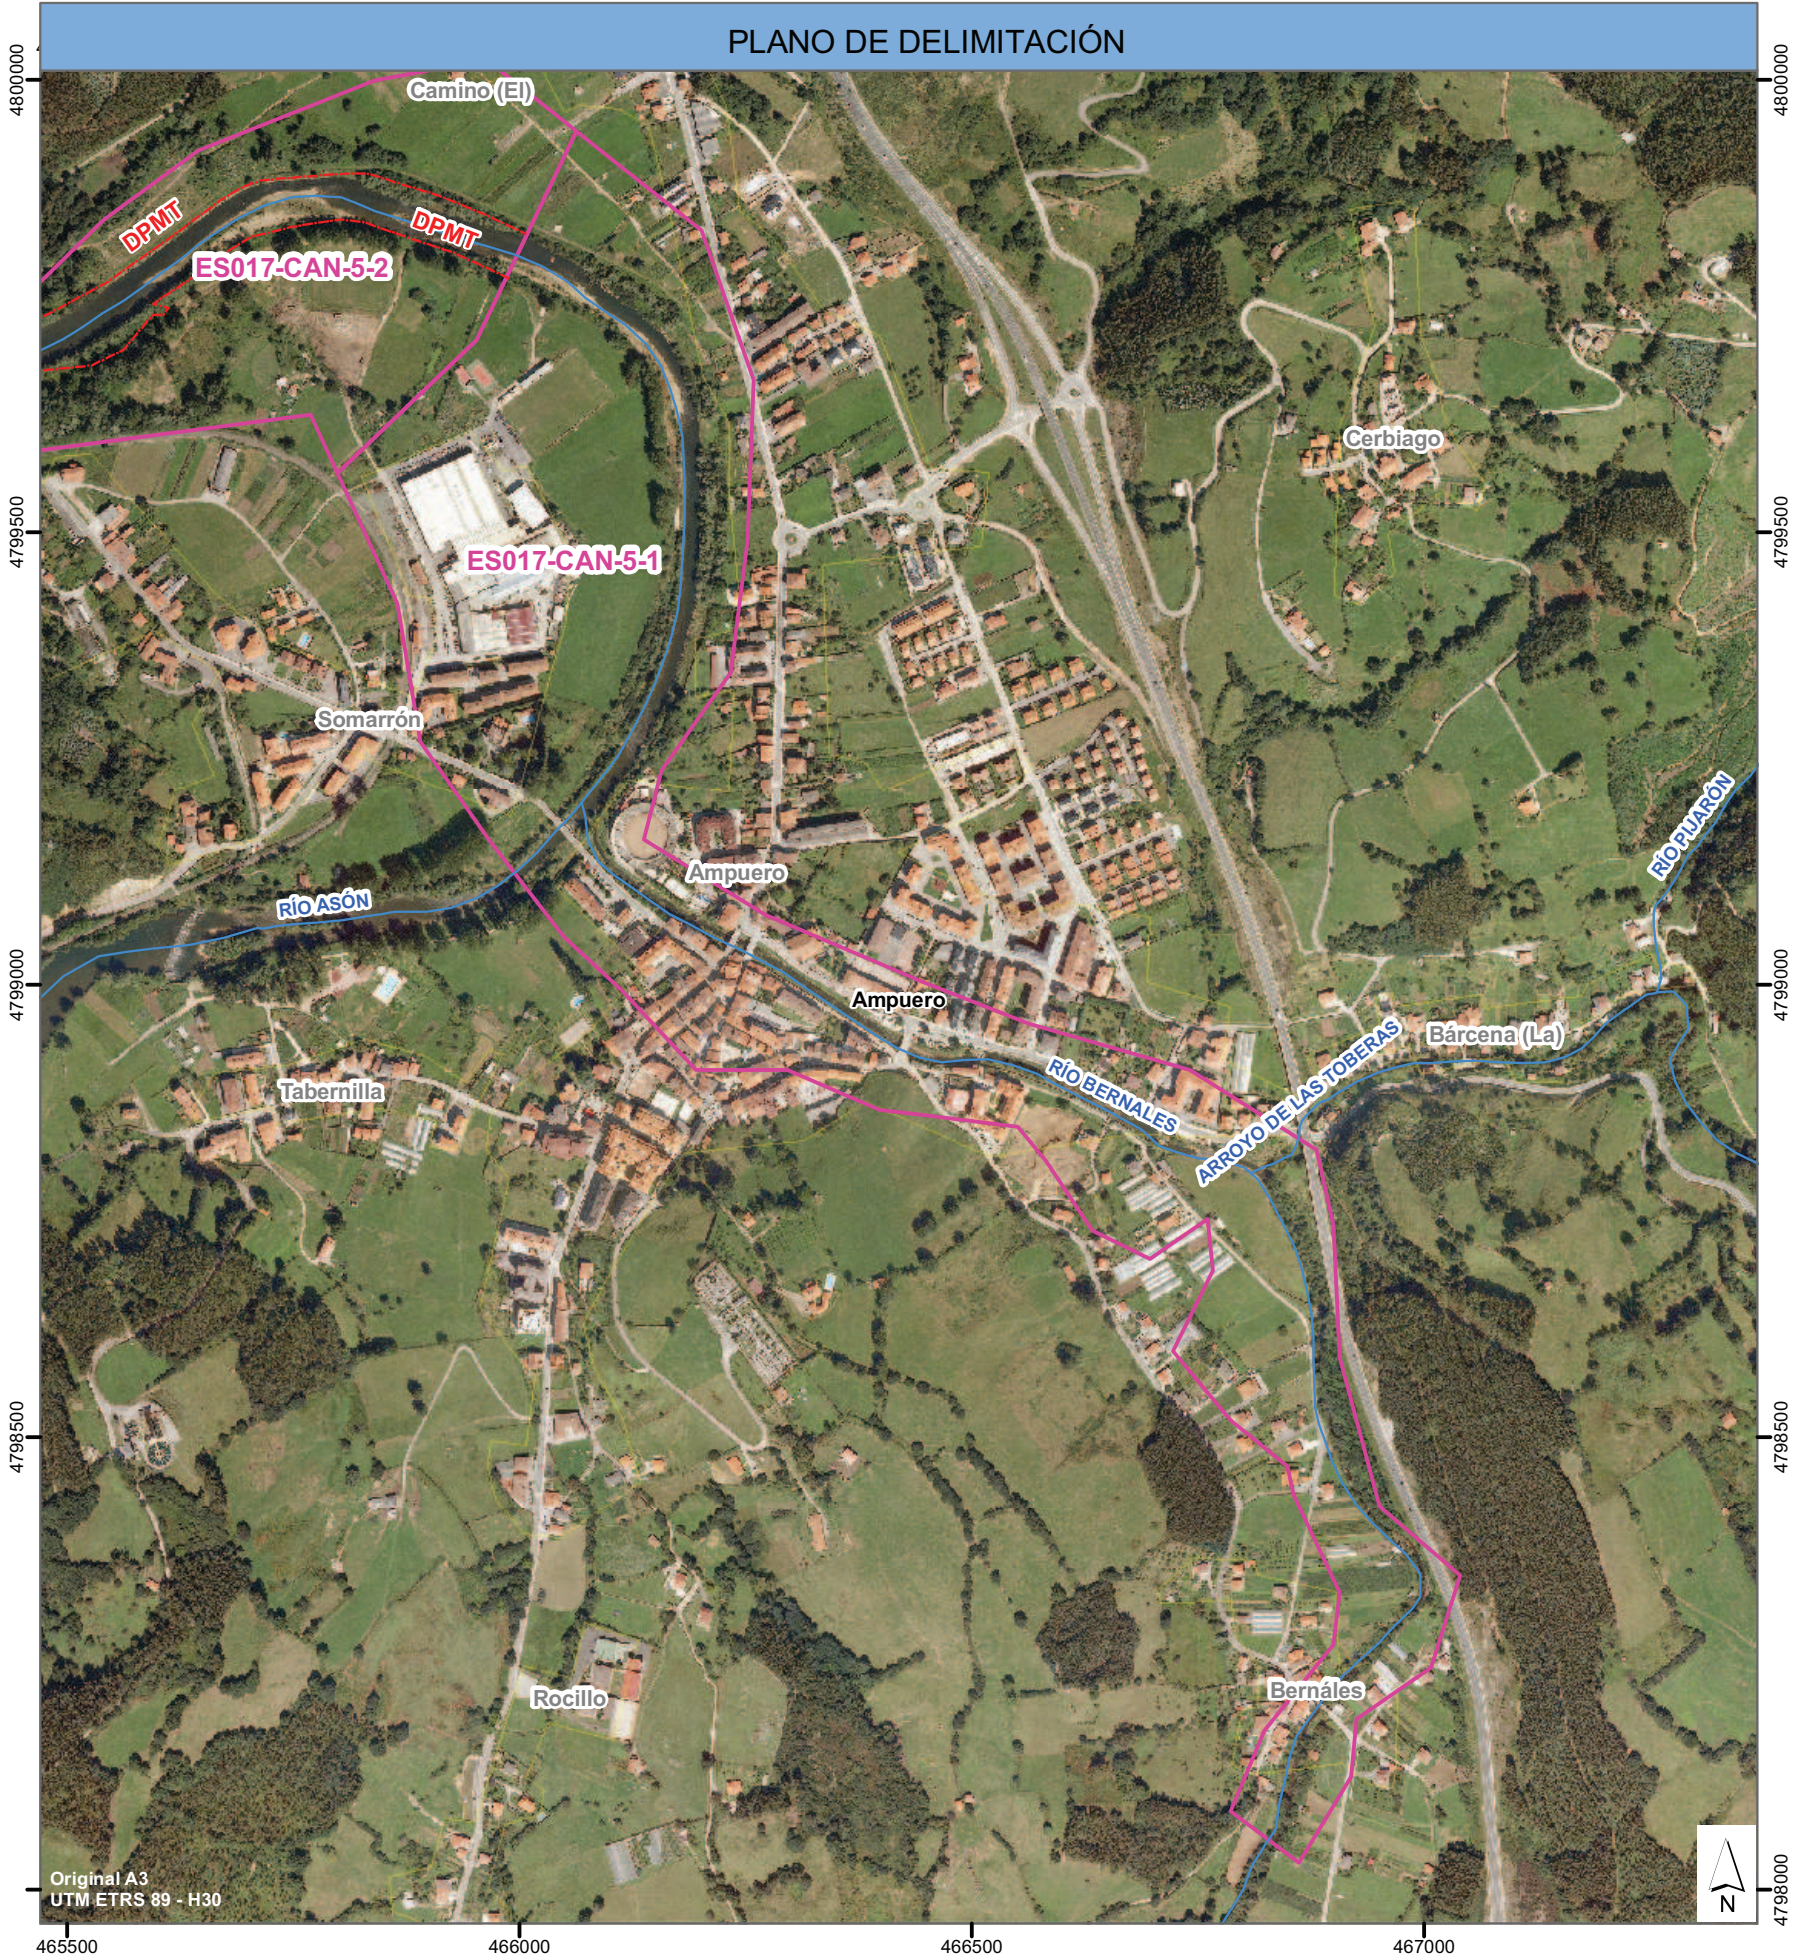
CÓDIGO DEL ARPSI: ES017-CAN-5-1

ORIGEN DE LA INUNDACIÓN:	FLUVIAL
--------------------------	---------

DATOS RIESGO POTENCIAL:	
Área de riesgo (Has.):	45.85
Longitud del tramo (Km.):	2.627
CATEGORIAS DE RIESGO	
Salud Humana: <input checked="" type="checkbox"/>	Industrias SEVESO: <input type="checkbox"/> NO Establecimiento/s:
Patrimonio Cultural: <input checked="" type="checkbox"/>	
Actividad Económica: <input checked="" type="checkbox"/>	
Infraestructuras: <input type="checkbox"/>	
Medio Ambiente: <input checked="" type="checkbox"/>

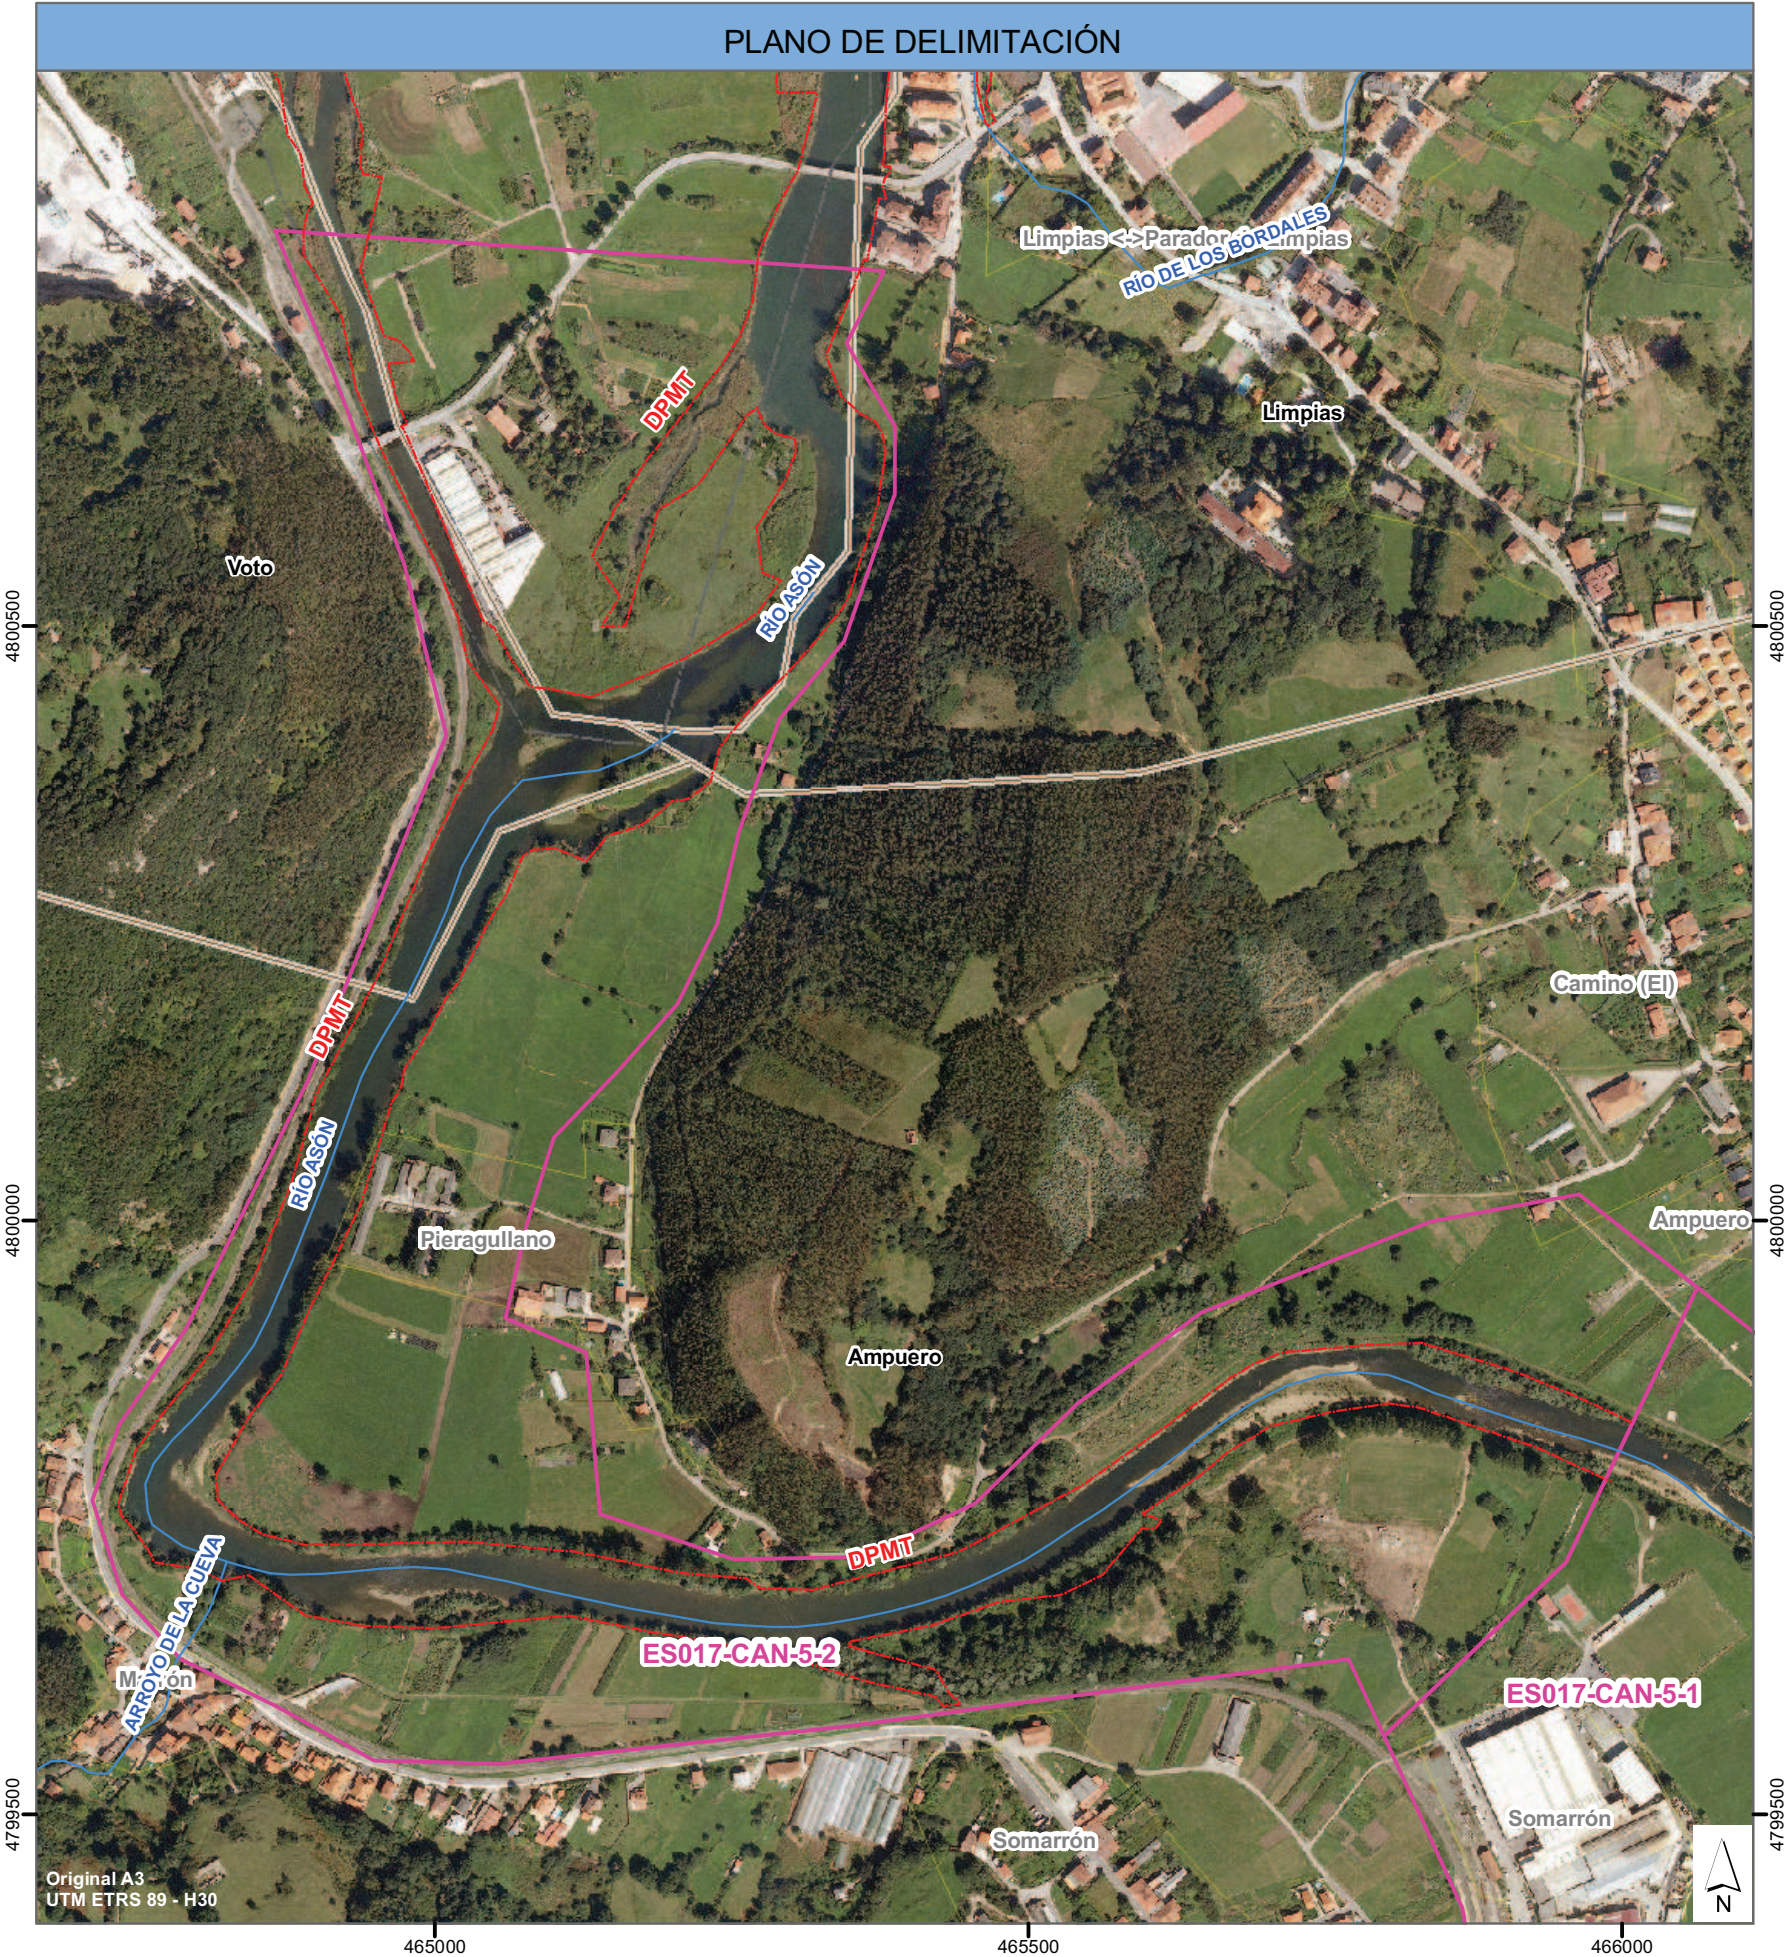
CÓDIGO DEL ARPSI: ES017-CAN-5-2

ORIGEN DE LA INUNDACIÓN:	MAREAL
--------------------------	--------

DATOS RIESGO POTENCIAL:	
Área de riesgo (Has.):	65.47
Longitud del tramo (Km.):	2.287
CATEGORIAS DE RIESGO	
Salud Humana:	Industrias SEVESO: <div>NO</div> <div>Establecimiento/s:</div>
Patrimonio Cultural:	
Actividad Económica:	
Infraestructuras:	
Medio Ambiente:
