ARPSIs CANTABRIA ORIENTAL

ÁREAS DE RIESGO POTENCIAL SIGNIFICATIVO DE INUNDACIÓN (ARPSIs)

Sistema Nacional de Cartografía de Zonas Inundables
en la Demarcación Hidrográfica del Cantábrico Occidental

CÓDIGO DEL ARPSI: ES017-CAN-1-1

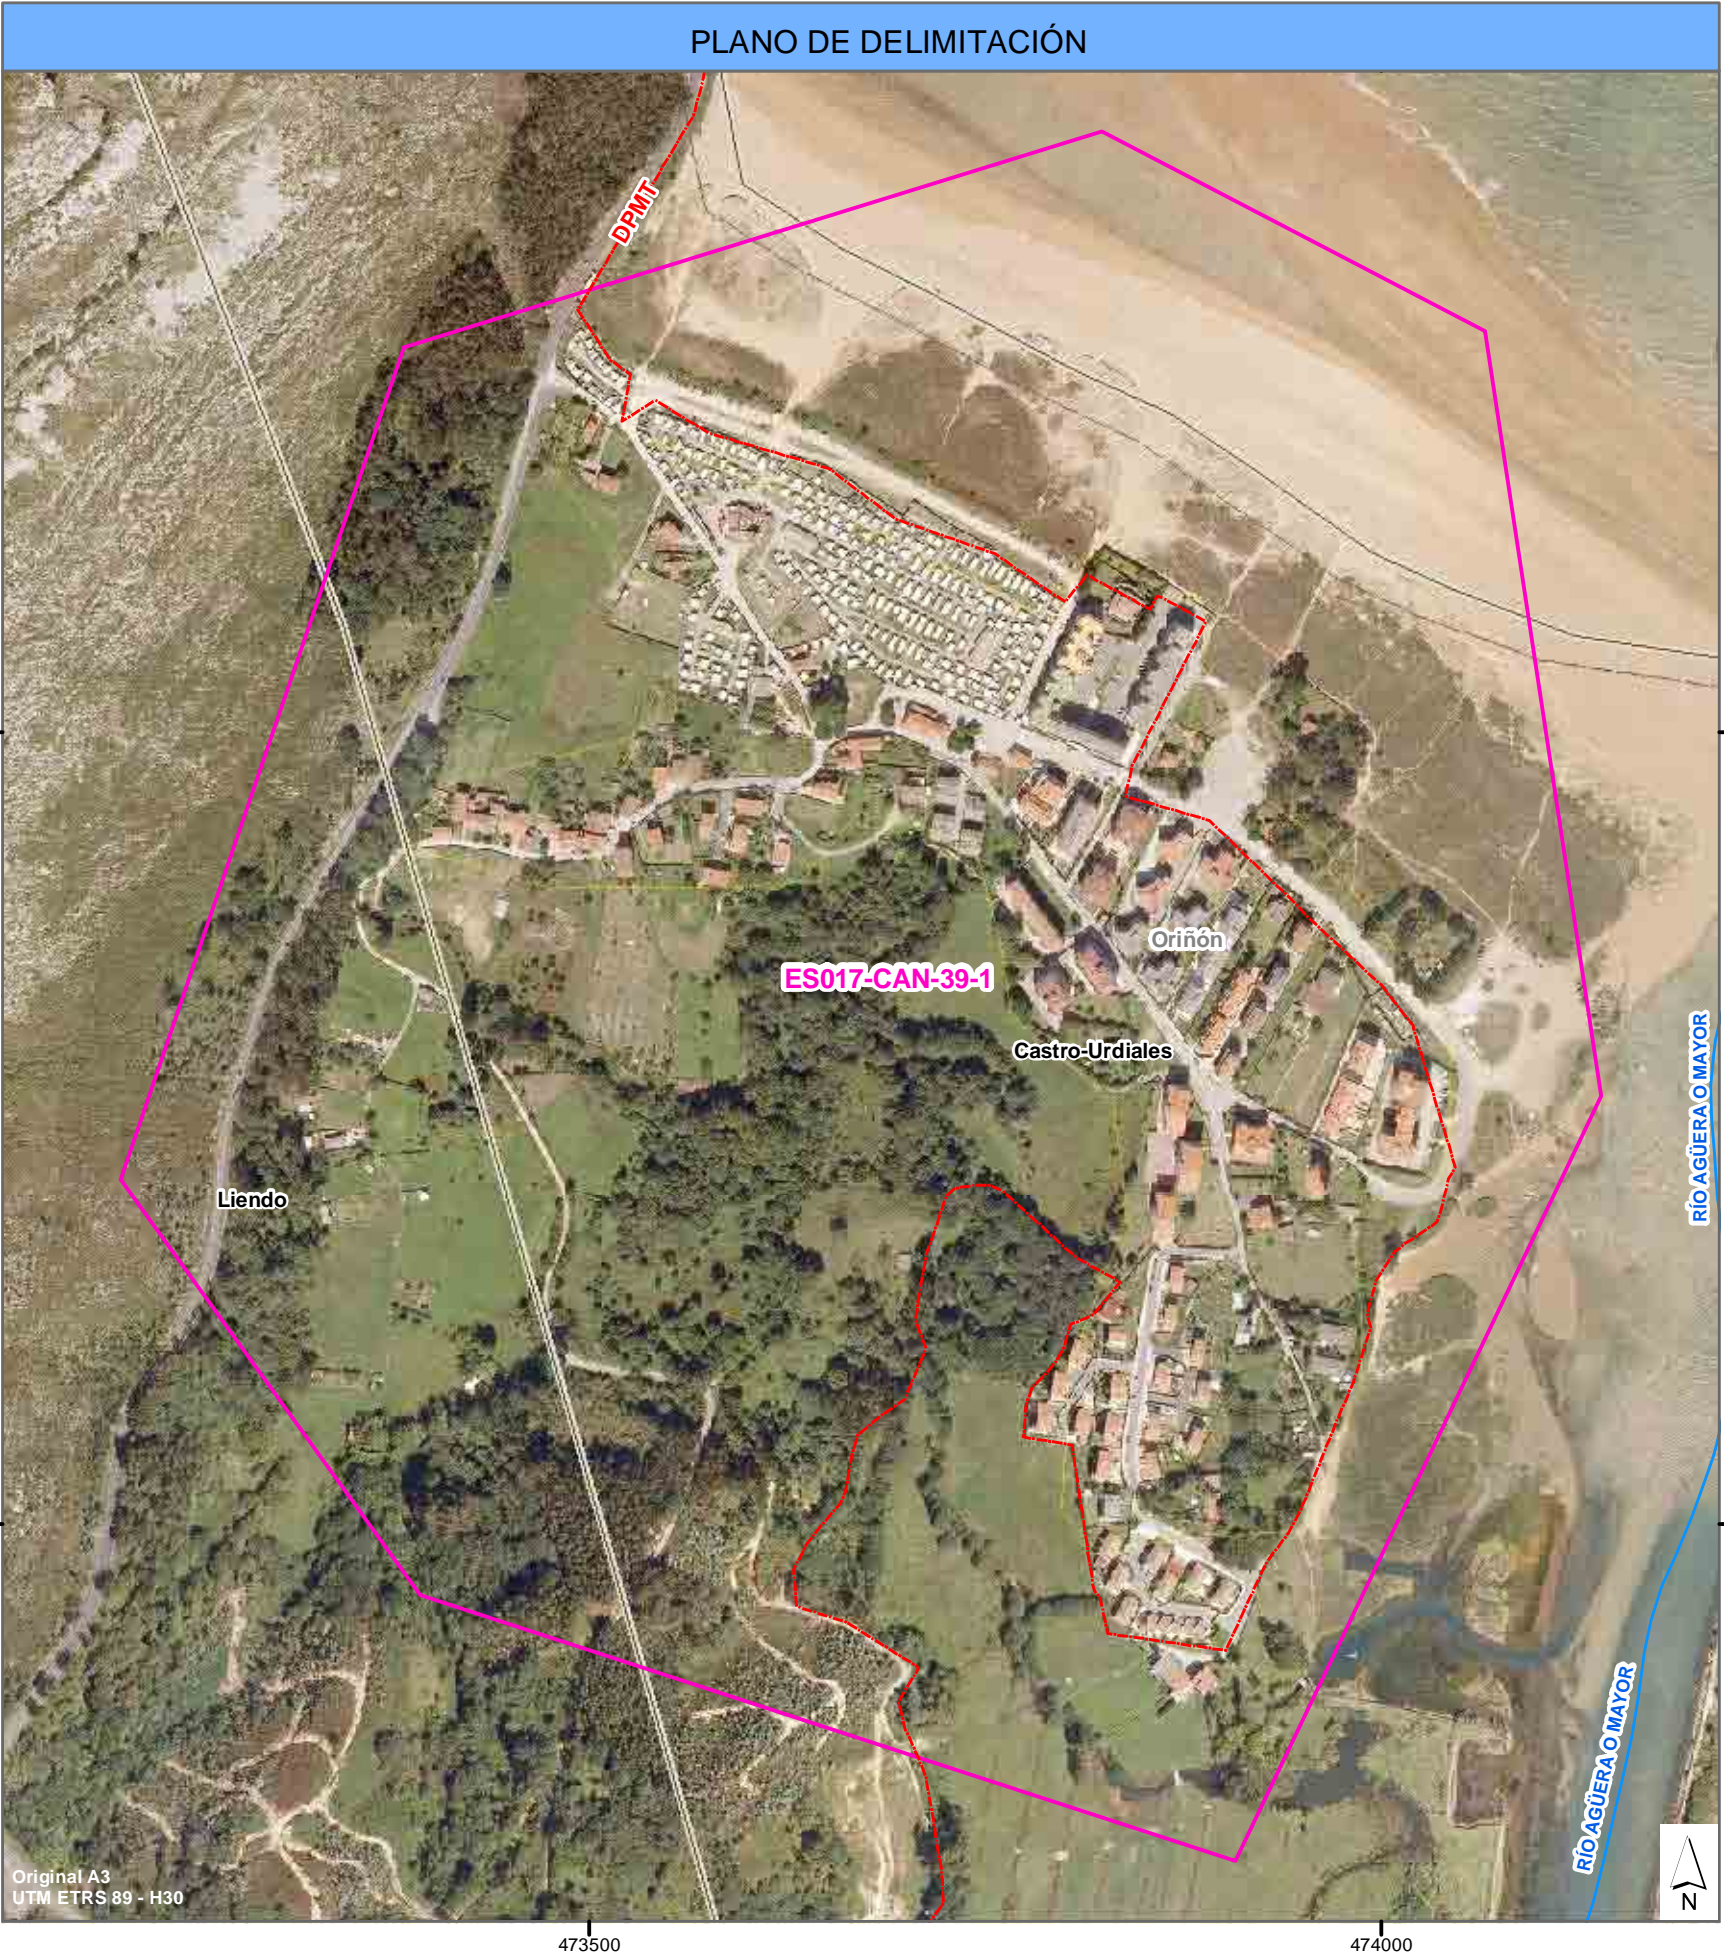
CÓDIGO DEL ARPSI: ES017-CAN-39-1

ORIGEN DE LA INUNDACIÓN:	MAREAL
--------------------------	--------

DATOS RIESGO POTENCIAL:	
Área de riesgo (Has.):	72,11
Longitud del tramo (Km.):	0

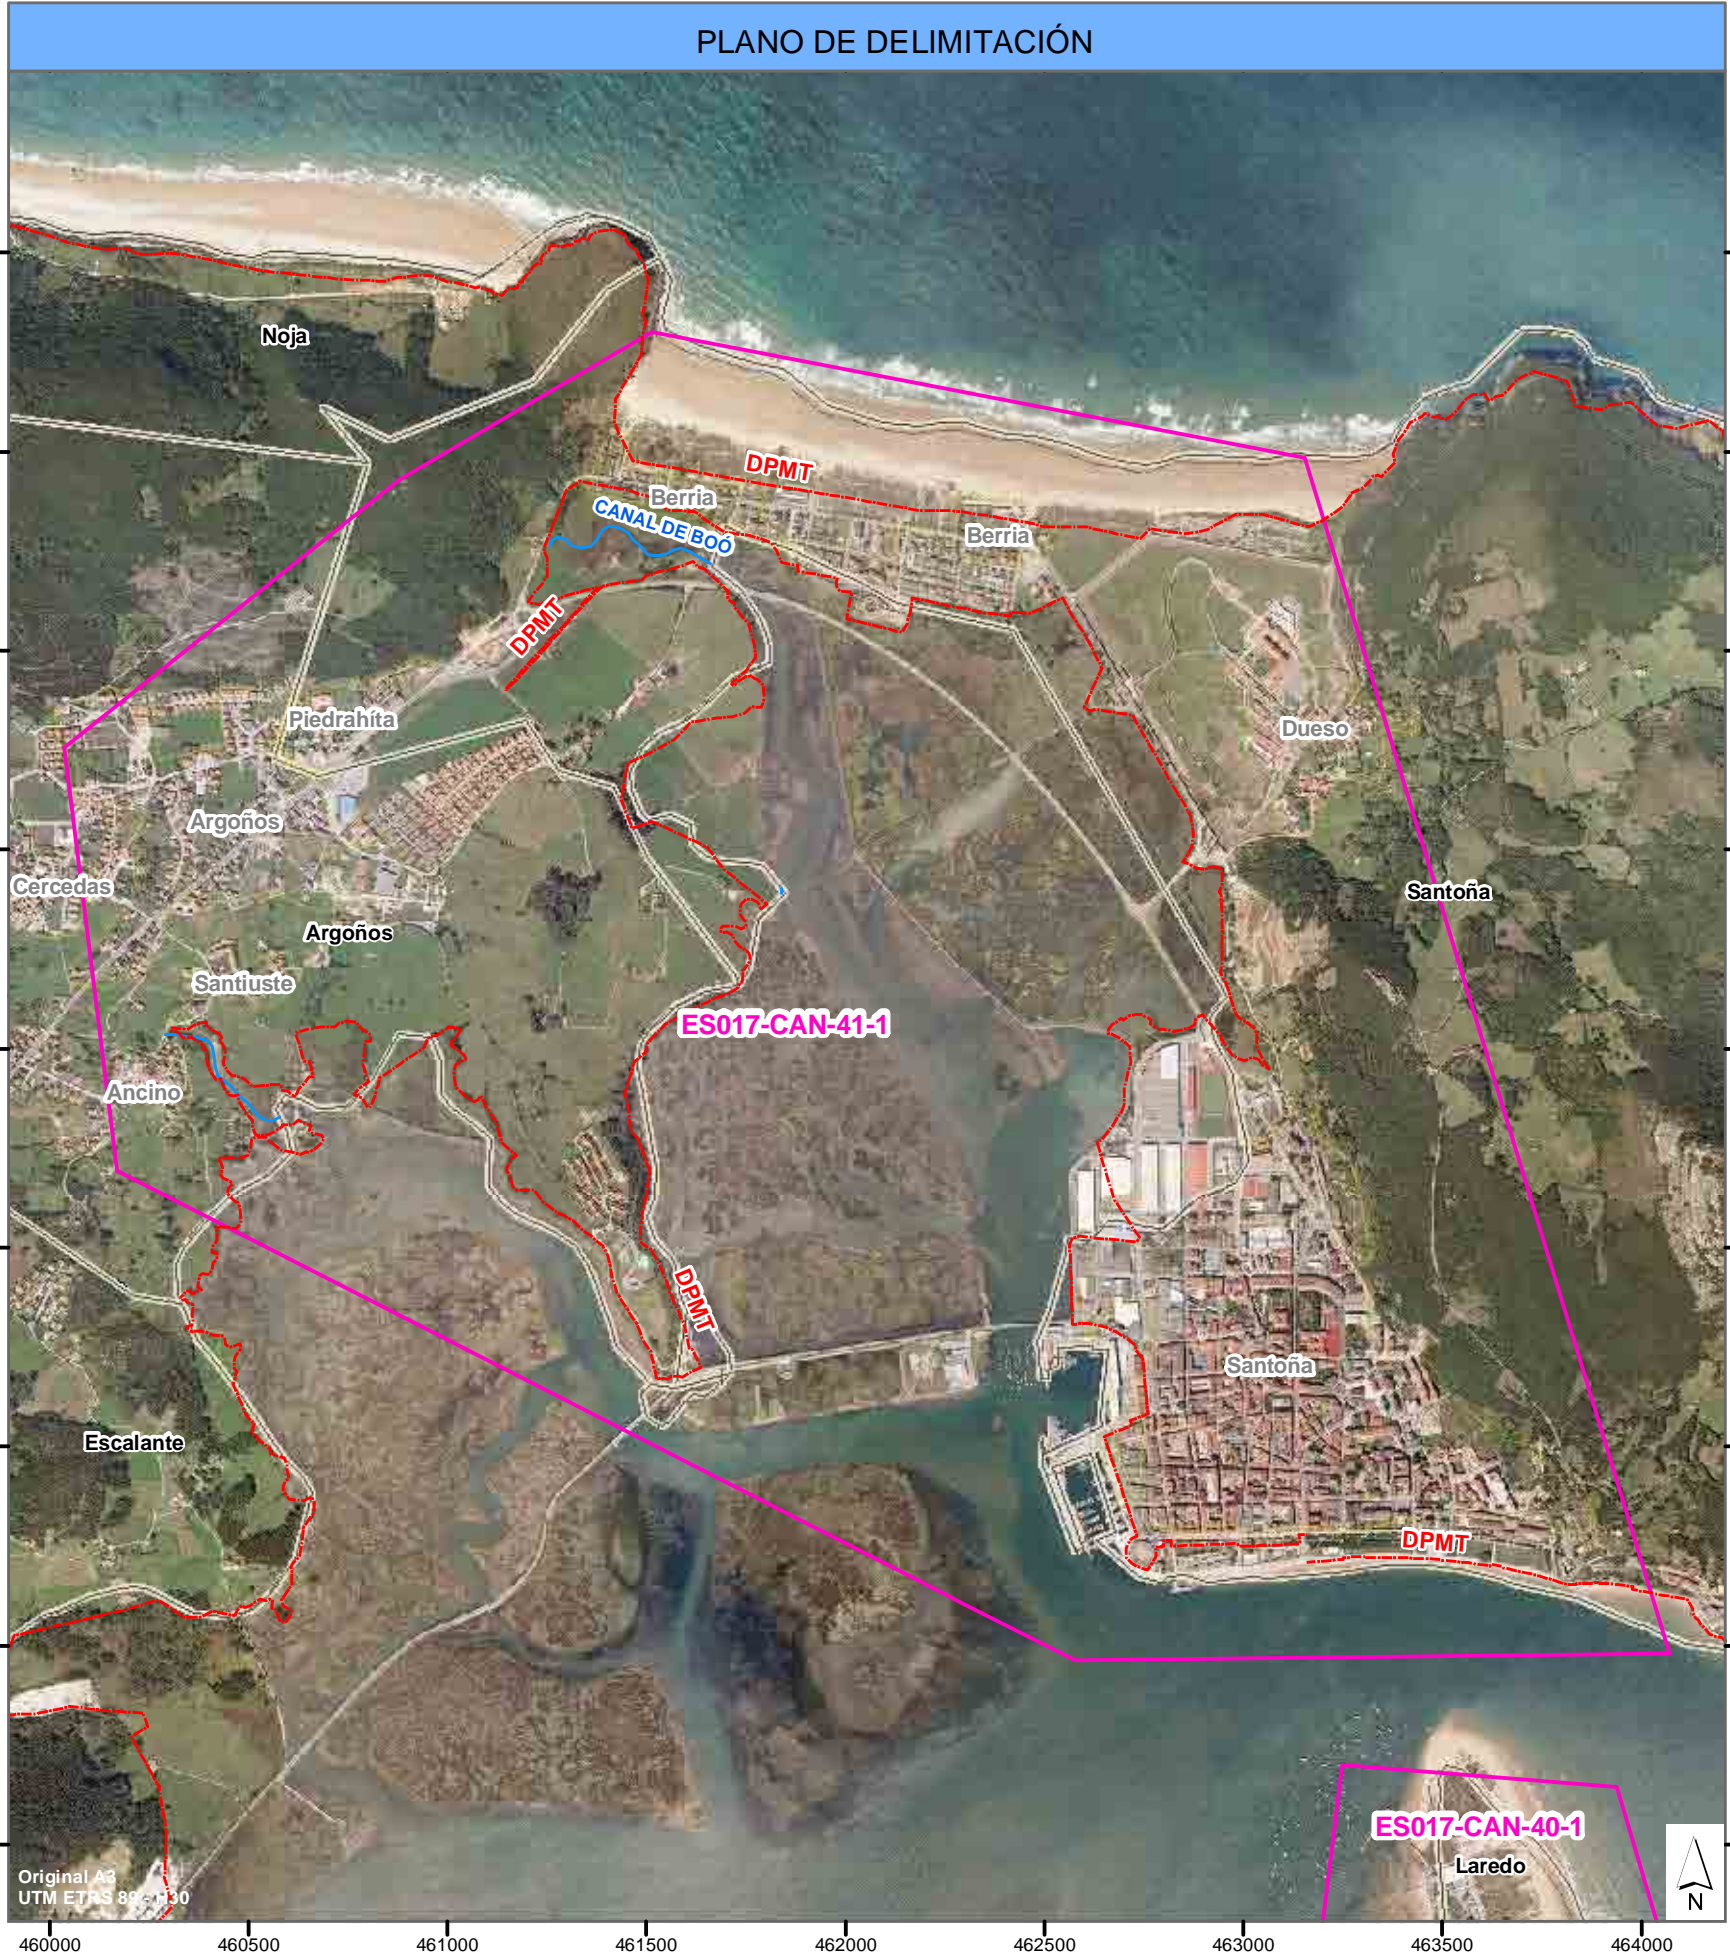
CÓDIGO DEL ARPSI: ES017-CAN-41-1

ORIGEN DE LA INUNDACIÓN:	MAREAL
--------------------------	--------

DATOS RIESGO POTENCIAL:	
Área de riesgo (Has.):	916,61
Longitud del tramo (Km.):	0
