ARPSIs BIZKAIA

ÁREAS DE RIESGO POTENCIAL SIGNIFICATIVO DE INUNDACIÓN (ARPSIs)

Sistema Nacional de Cartografía de Zonas Inundables en la Demarcación Hidrográfica del Cantábrico Oriental

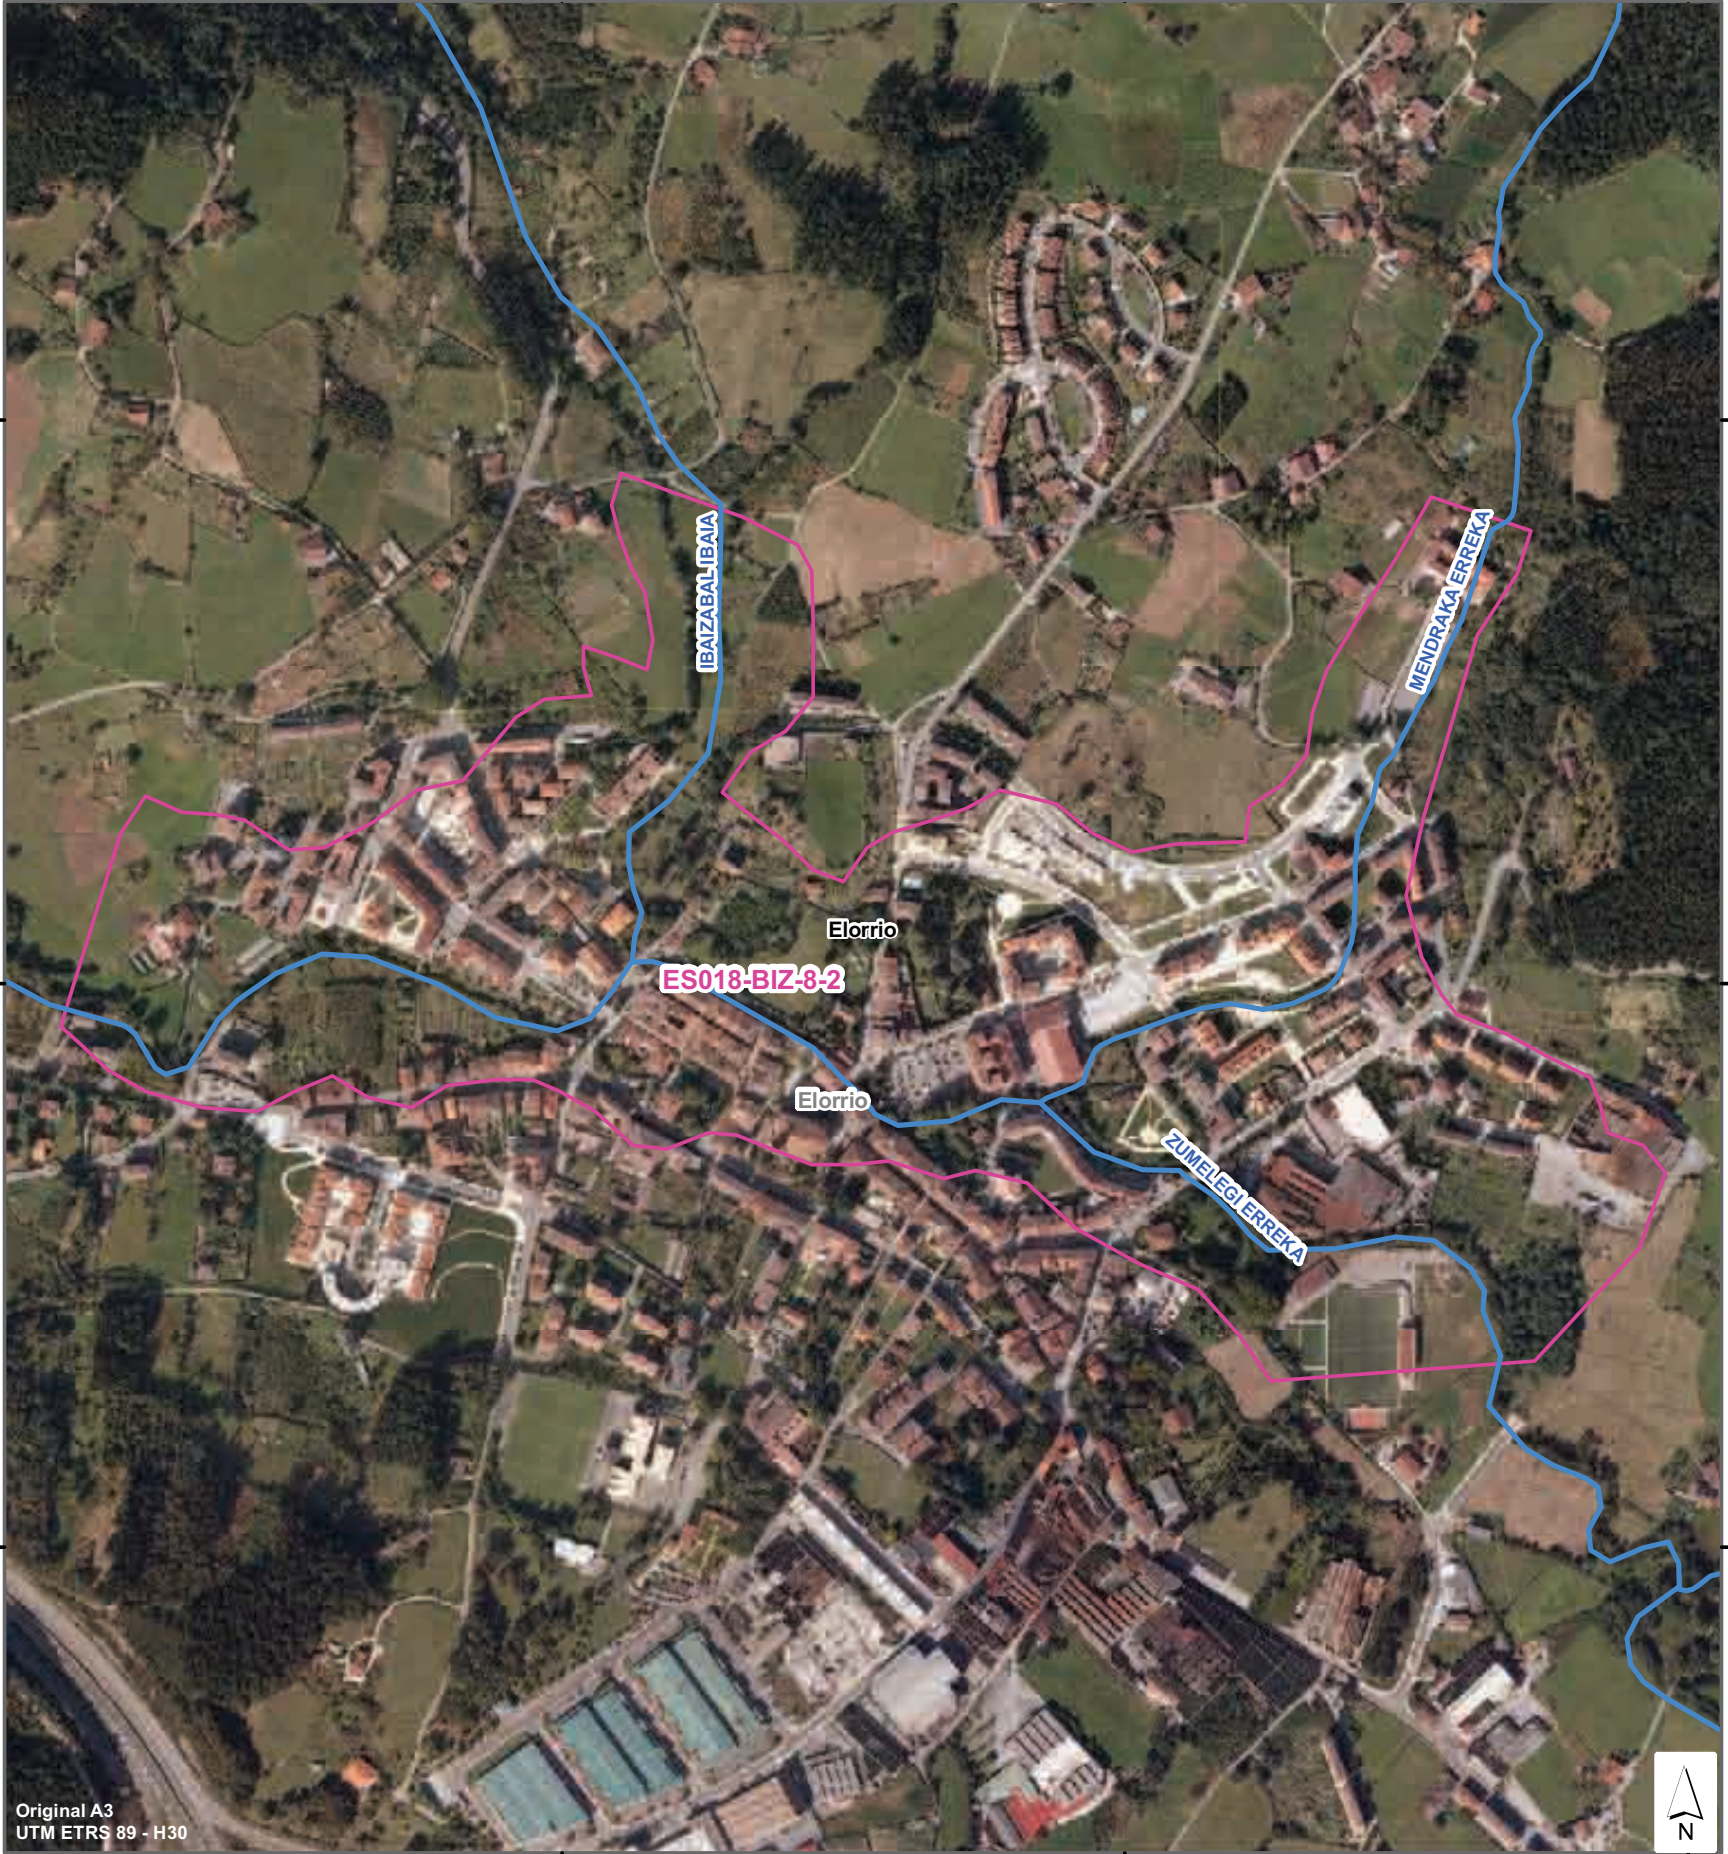
PLANO DE DELIMITACIÓN

Original A3
UTM ETRS 89 - H30
