# PROPUESTA DE PROYECTO DE PLAN HIDROLÓGICO DE LA DEMARCACIÓN HIDROGRÁFICA DEL CANTÁBRICO ORIENTAL

Revisión para el tercer ciclo: 2022-2027

## MEMORIA - ANEJO I

### Designación de masas de agua artificiales y muy modificadas

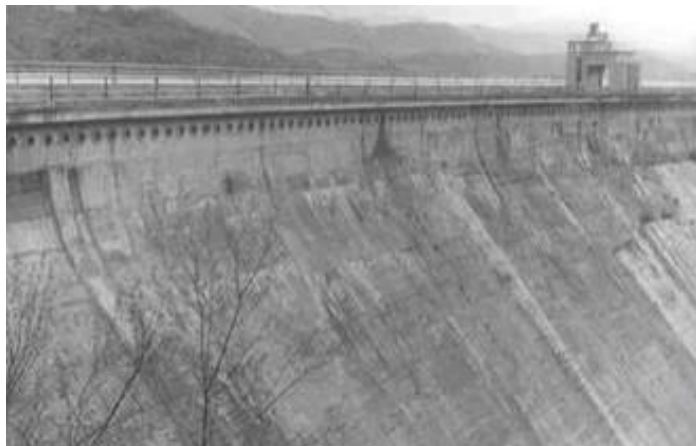
La masa de agua embalse de Ordunte (ES069MAR002860) se encuentra sobre el cauce del río del mismo nombre. Desde este embalse se conduce agua hasta la ETAP de Balmaseda donde se reparte a este municipio y a la ETAP de Sollano donde se trata el agua que va a abastecer a Zalla, Güeñes y el Gran Bilbao.
