# INFORME DE SEGUIMIENTO DEL PLAN HIDROLÓGICO

## Año 2023

### Demarcación Hidrográfica del Cantábrico Oriental

Diciembre de 2024

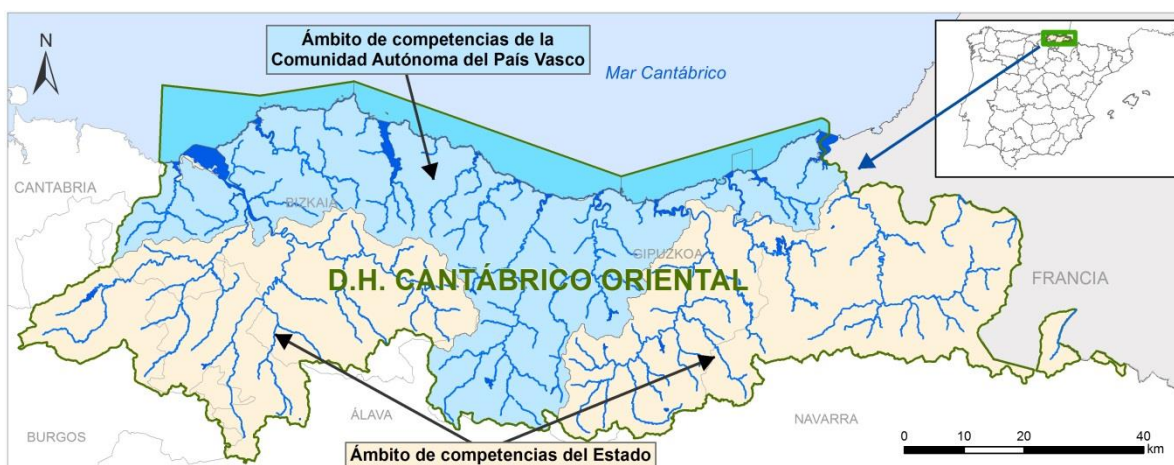
Figura 1 Ámbito territorial de la demarcación.

La superficie continental de la demarcación en la parte española, incluidas las aguas de transición, es de 5812 km<sup>2</sup> (6391 km<sup>2</sup> si incluimos las masas costeras), y se extiende por 5 provincias (Bizkaia, Gipuzkoa, Navarra, Álava, y Burgos) de 3 comunidades autónomas: País Vasco, Navarra y Castilla y León. Su localización se muestra en la siguiente figura:

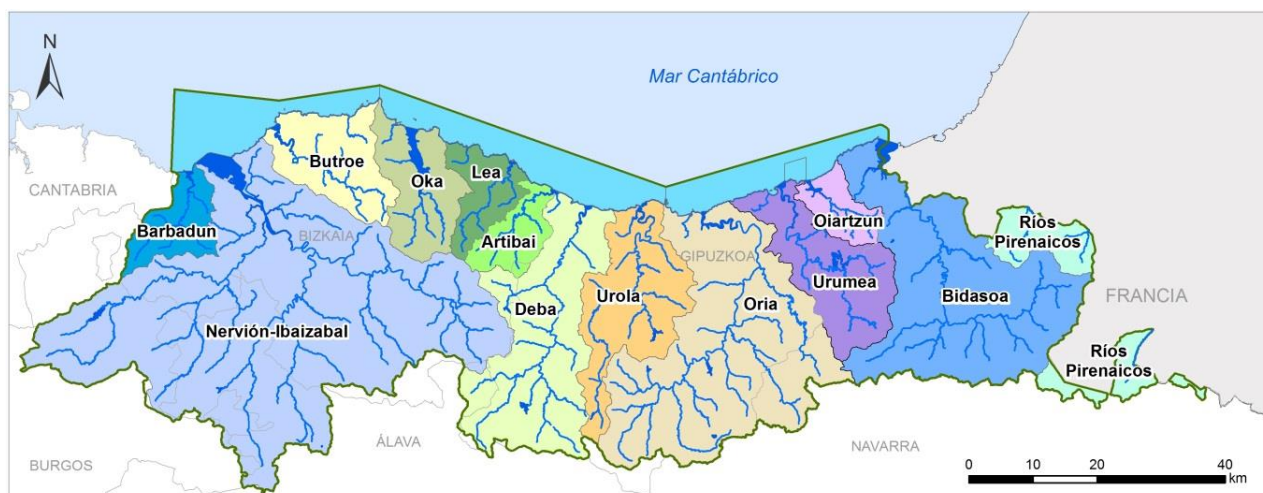
Figura 3 Sistemas de explotación de la Demarcación Hidrográfica del Cantábrico Oriental.

El ámbito de la Demarcación Hidrográfica del Cantábrico Oriental se divide en 13 sistemas de explotación o unidades hidrológicas. Cada uno de estos sistemas está formado por el río principal y su estuario, así como por el conjunto de afluentes que forman una densa red fluvial de carácter permanente, a excepción del sistema Ríos Pirenaicos que se limita al territorio español de las cuencas de los ríos internacionales Nive y Nivelle. Además, los sistemas de explotación integran otros ríos menores que desembocan directamente en el mar.

A continuación, se muestran los sistemas de explotación en los que se divide el ámbito de trabajo.

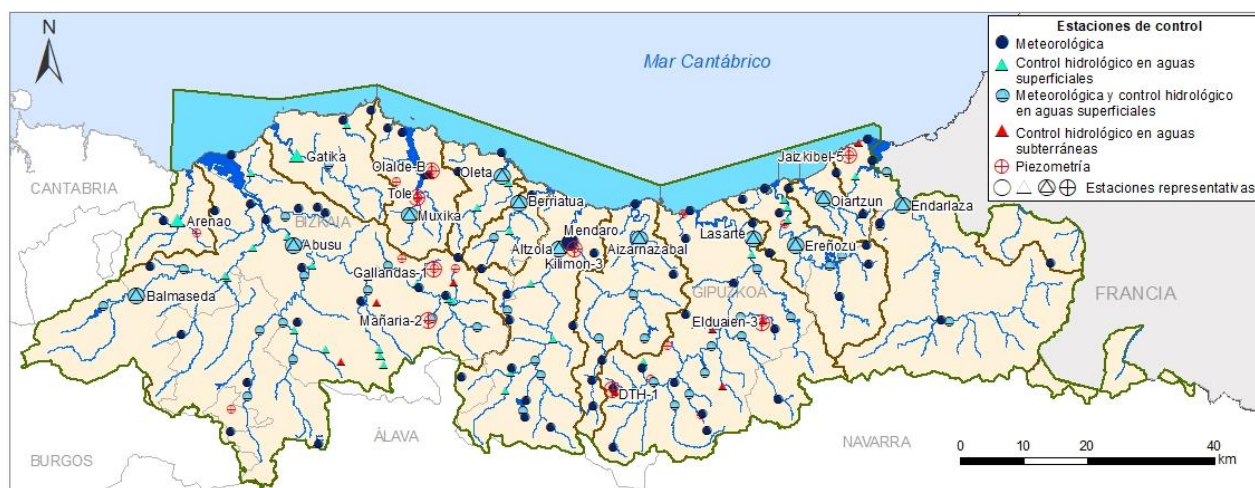
Figura 4 Estaciones de control de la evolución de los recursos hídricos. Se indican las estaciones seleccionadas para representar la evolución de la situación.

Por otro lado, se presenta información más detallada de una serie de estaciones que se consideran representativas o indicativas de los sistemas de explotación de la demarcación (Tabla 1 y Figura 4), que han sido seleccionadas de entre la amplia relación de estaciones de control existente en la demarcación. Las variables incorporadas son la precipitación, la temperatura, la aportación y el nivel piezométrico, y los periodos que se representan incluyen no solo el año hidrológico 2022-2023, sino también la serie histórica, con el fin de poner en contexto el año objeto del informe.

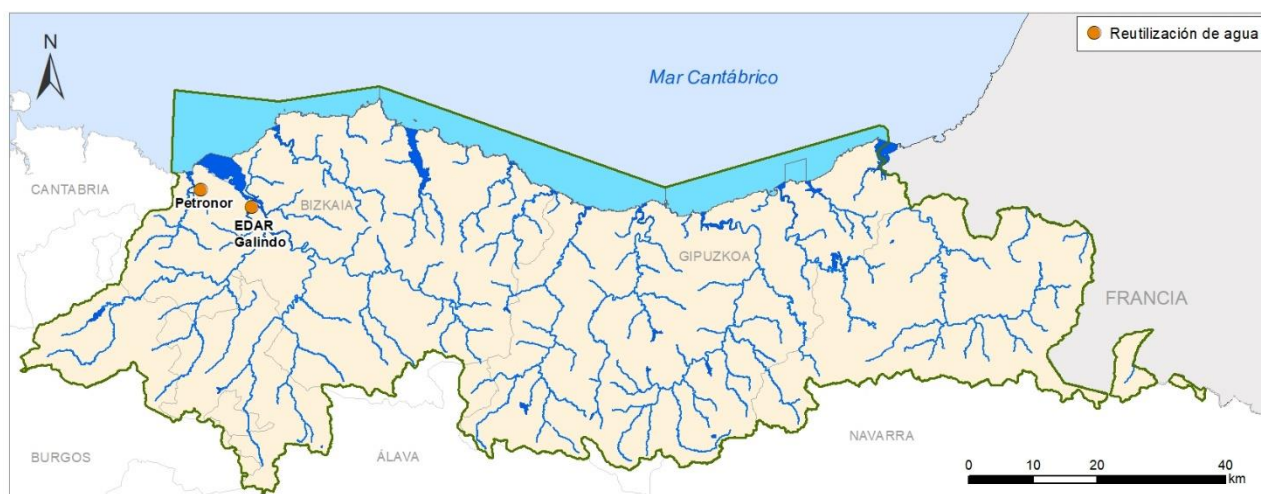
Figura 44 Reutilización de agua.

- El Consorcio de Aguas Bilbao Bizkaia reutiliza parte del vertido de la depuradora de Galindo (Sestao) en los procesos de refrigeración de la instalación de valoración energética de lodos de depuración.
- En su planta de Muskiz Petronor reutiliza e incorpora posteriormente al proceso agua procedente de la planta de tratamiento de aguas residuales industriales de baja salinidad.

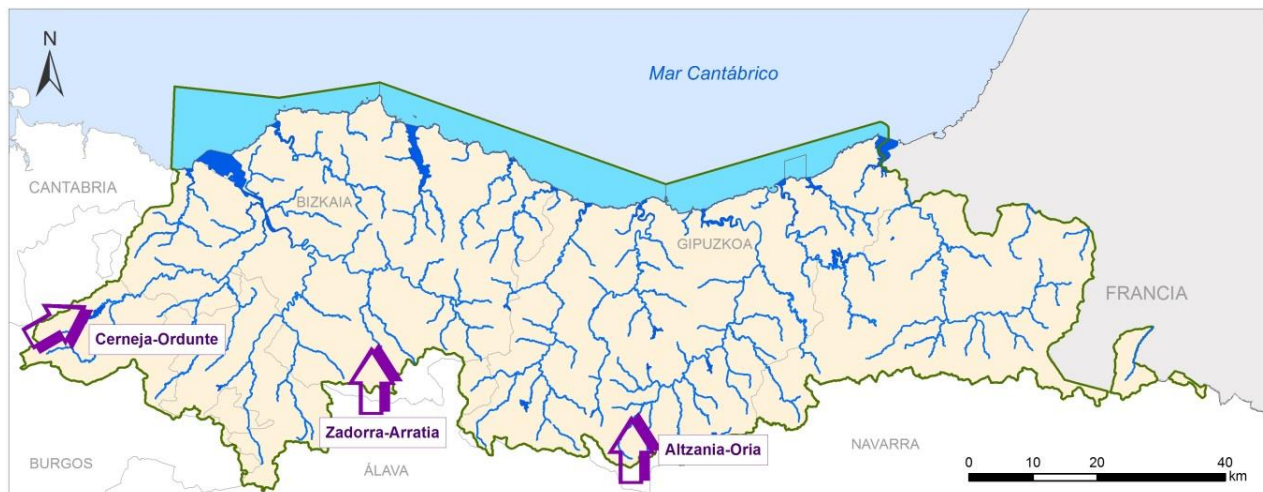
Figura 47 Principales trasvases.

Tabla 5 Evolución de los volúmenes trasvasados totales.

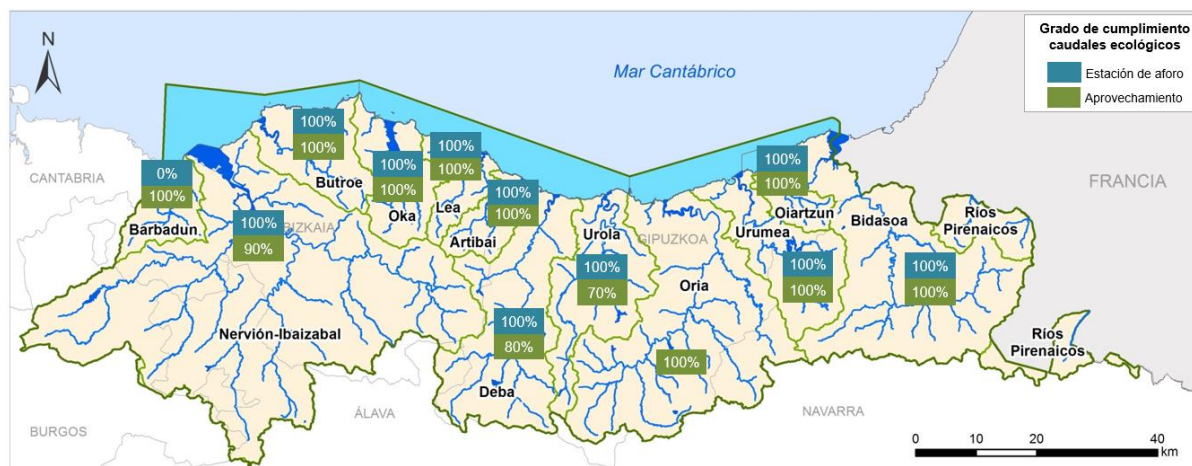
Figura 62 Grado de cumplimiento de los regímenes de caudales ecológicos en las estaciones de aforo y aprovechamientos analizados, año hidrológico 2022-2023.

con los aprovechamientos, se han considerado los incumplimientos de caudales ecológicos dispuestos en el Plan Hidrológico vigente. En aprovechamientos con diferentes trámites de modificación de características esenciales en curso, los aforos han sido contrastados, además, con los caudales establecidos en sus títulos concesionales.

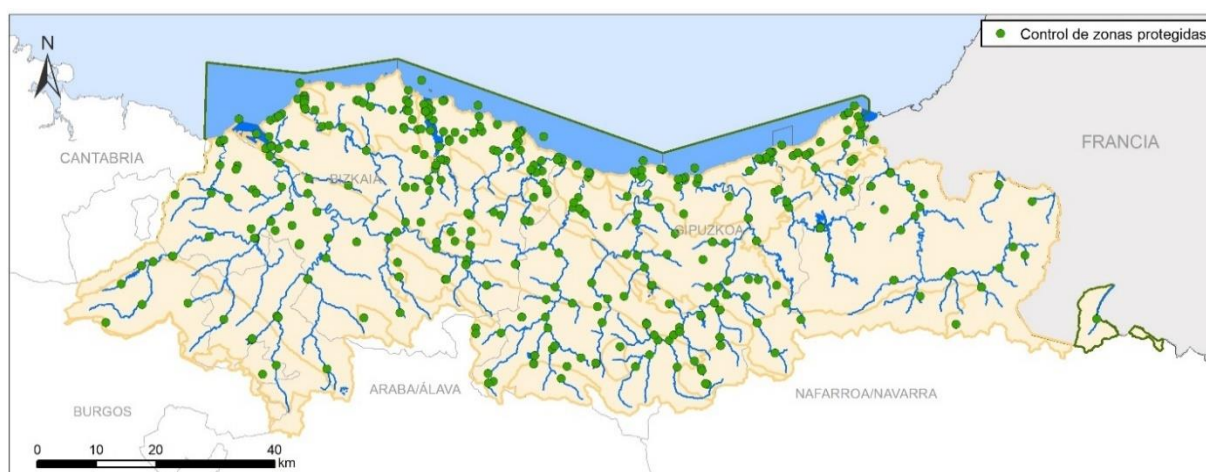
Figura 65 Red de seguimiento de las zonas protegidas.

Los actuales programas de control de las masas de agua (Figura 63 y Figura 64) y de las zonas protegidas (Figura 65) proporcionan unos altos niveles de precisión y fiabilidad puesto que se plantea que todas las masas de agua dispongan de al menos una estación de control representativa, y que en determinados casos se dé el complemento con el seguimiento de presiones significativas, de situaciones de referencia o para mejora de conocimiento en masas grandes, heterogéneas o con una problemática desconocida.

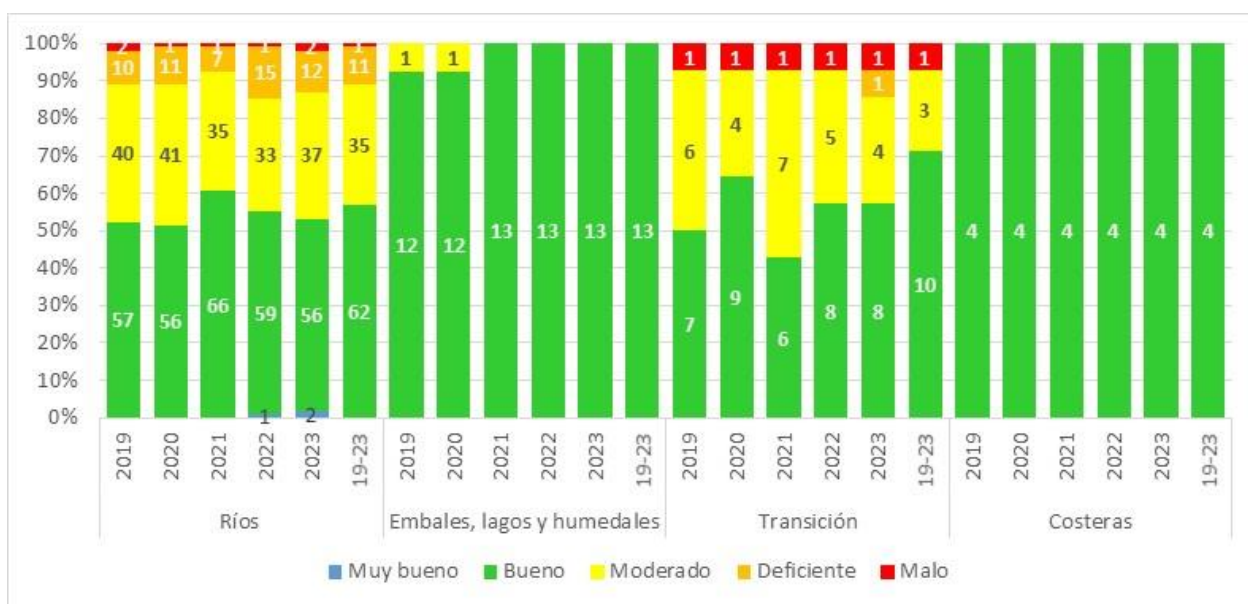
Figura 69 Evolución del estado ecológico de las masas de agua superficial (por categoría de masa de agua).

En masas de agua de la categoría **ríos** (Figura 69), la evaluación de estado ecológico determina que en **2023** el 53% de las masas de agua se diagnostican en estado/potencial ecológico bueno o muy bueno, el 34% en estado moderado y el 13% en estado deficiente o malo. En el periodo **2019-2023** se observa una relativa situación de estabilidad con un 51-61% de masas diagnosticadas en estado ecológico bueno o muy bueno y con un número reducido porcentaje de masas en estado deficiente o malo (7-15%). La anualidad con mejores resultados ha sido 2021 y esta situación se ha asociado a condiciones hidrológicas favorables, con caudales de estiaje mayores que la media.

En **2023** un total de 8 masas de agua de la categoría **aguas de transición** (57%) se diagnostican en estado/potencial ecológico bueno, con una evolución relativamente estable (Figura 69), siendo la evaluación menos favorable en 2021 (43%) y la más favorable en 2020 (64%). Los diagnósticos de estado deficiente o malo en los años más recientes se dan en Oiartzun y Oka interior, en ambos casos con problemas relacionados con indicadores de calidad fisicoquímica y fitoplancton y, en el caso del estuario del Oiartzun también con la comunidad piscícola. En el caso de Oka interior la insuficiencia en las infraestructuras básicas de saneamiento ha sido subsanada en 2021, y los resultados más actuales de indicadores de calidad fisicoquímica ya manifiestan una mejora que no tiene reflejo aún en el diagnóstico de calidad fisicoquímica y fitoplancton, debido a que el sistema de evaluación se basa en periodos móviles de seis años.

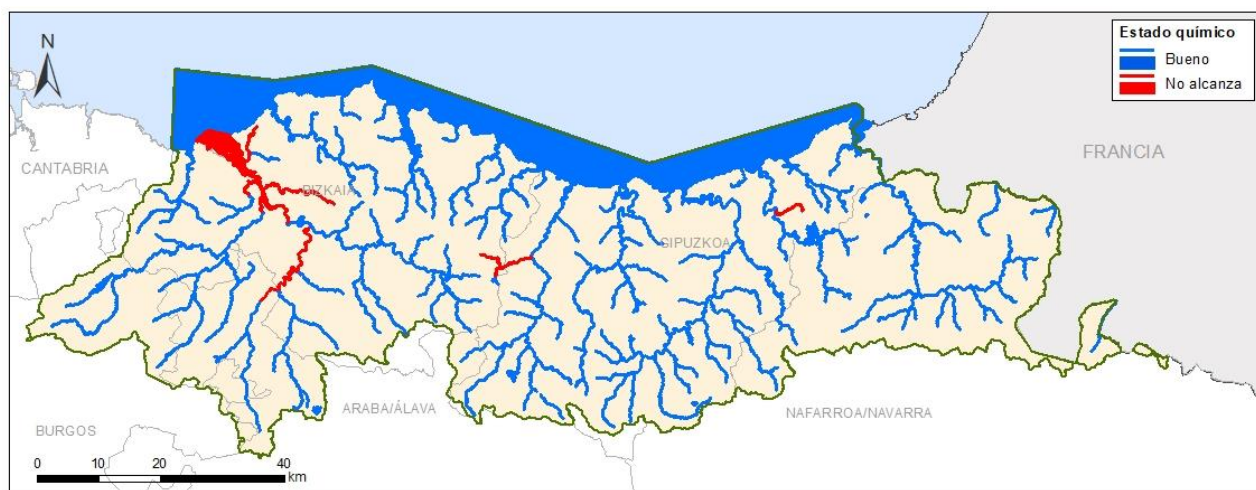
Figura 73 Estado químico de las masas de agua superficial. Situación de referencia 3<sup>er</sup> ciclo de planificación.

A continuación, se muestra la evaluación de estado químico de las masas de agua superficial de la demarcación tanto para la situación de referencia del tercer ciclo de planificación (diagnóstico realizado en el Plan Hidrológico 2022-2027 en base a la información del periodo 2015-2019) como para el año 2023.

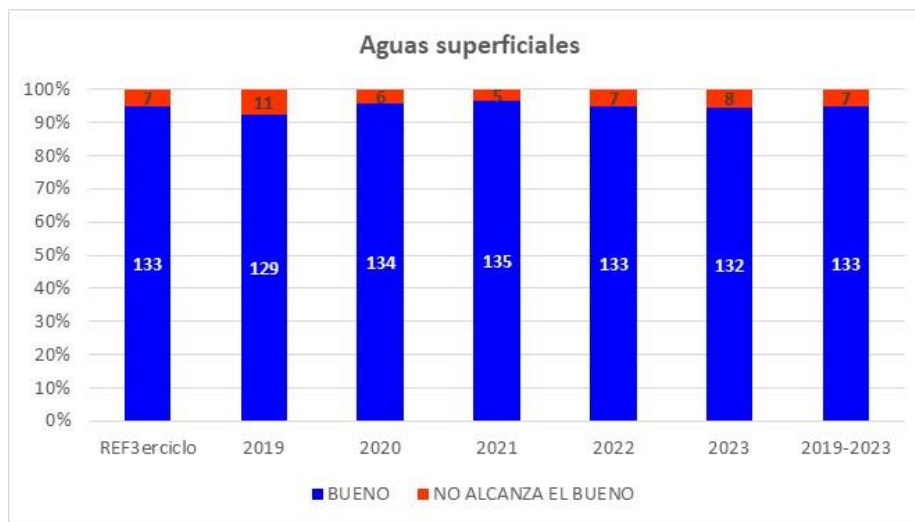
Figura 75 Evolución del estado químico de las masas de agua superficial.

La aplicación de estos criterios indica que el estado químico del conjunto de masas de agua superficial debe considerarse relativamente estable en el periodo 2019-2023 (Figura 75), con una ligera tendencia favorable, y con un número muy reducido de masas de agua diagnosticadas en estado químico malo y un número reducido de problemáticas consideradas como consolidadas.

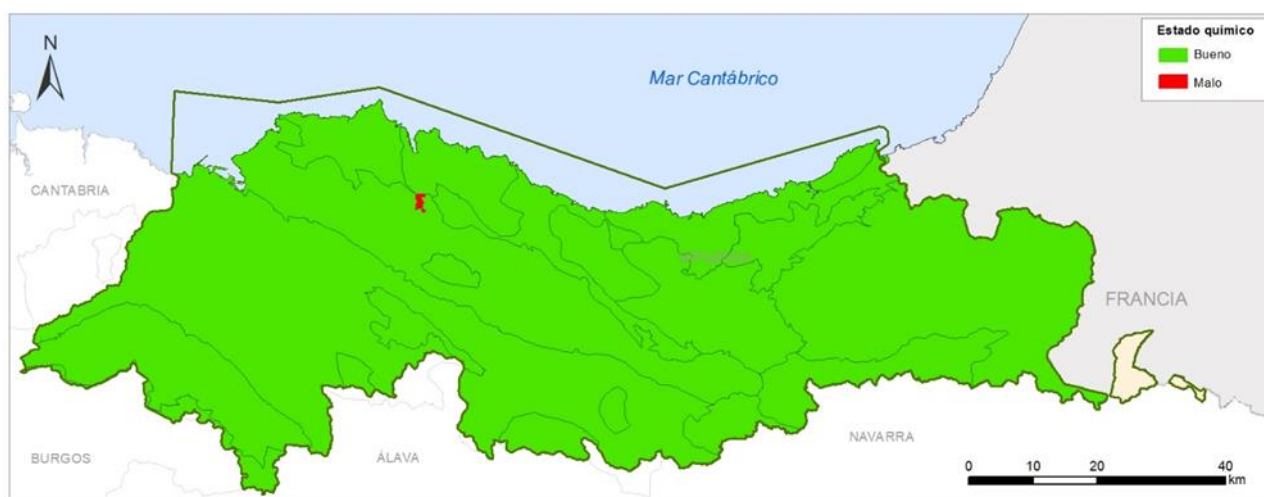
Figura 82 Estado químico de las masas de agua subterránea. Año 2023.

La evaluación del **estado químico** de las masas de agua en el año 2023 no registra cambios respecto al escenario de referencia del tercer ciclo del Plan Hidrológico (Figura 82 y Figura 83). Es decir, todas las masas de agua se encuentran en buen estado químico excepto Gernika. El incumplimiento de los objetivos medioambientales en esta masa de agua se debe a las concentraciones de compuestos orgánicos volátiles y mercurio registradas en algunos de los puntos de control establecidos para la evaluación de la masa, si bien estas concentraciones están disminuyendo progresivamente con carácter general.

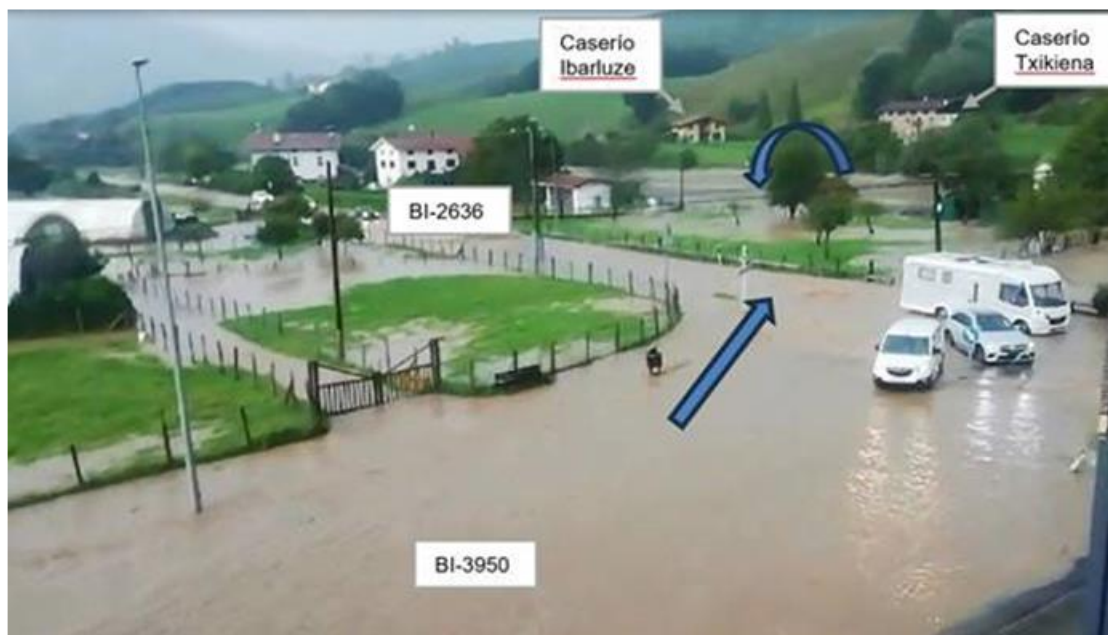
Figura 88 Inundación del 11 de septiembre de 2023 en la localidad de Etxebarria.

Como consecuencia de esta avenida, se produjeron inundaciones en el núcleo urbano de Etxebarria, coincidiendo con el ARPSI ES017-BIZ-ART-02, donde hubo afecciones a varias edificaciones y cortes de vías de comunicación. También se produjeron inundaciones localizadas en otros pequeños núcleos de población de la cuenca del río Artibai, tanto en el término municipal de Etxebarria como en el de Markina-Xemein. Durante este episodio de inundación se produjeron daños materiales moderados, especialmente en bajos de viviendas y garajes, así como desperfectos en muros.

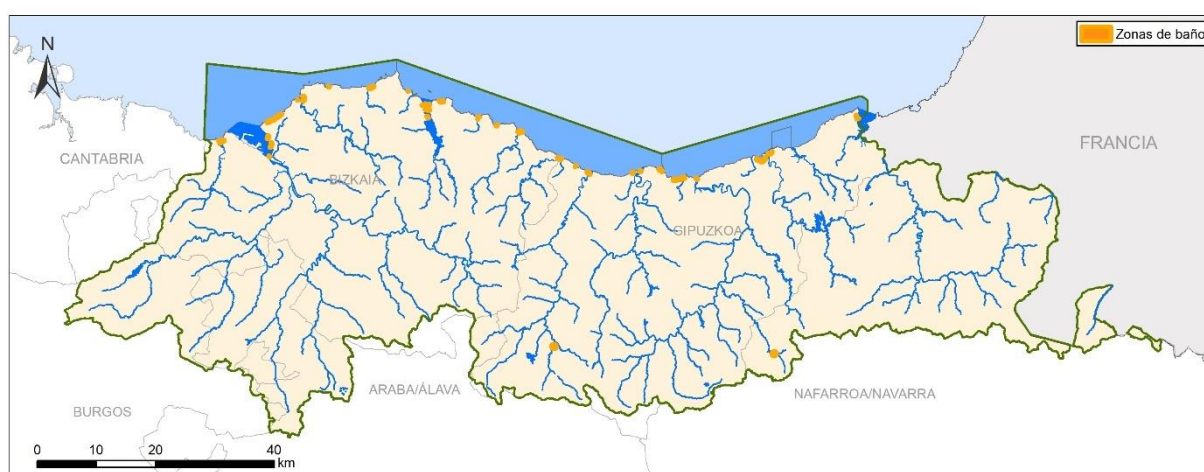
Figura 96 Zonas de baño

El Registro de Zonas Protegidas recogido en la revisión del Plan Hidrológico 2022-2027 contempla 40 zonas de baño, 38 de ellas en aguas de transición y costeras, y 2 en aguas continentales (Río Araxes y Río Arantzazu), designadas de acuerdo con lo establecido por la Directiva 2006/7/CE.

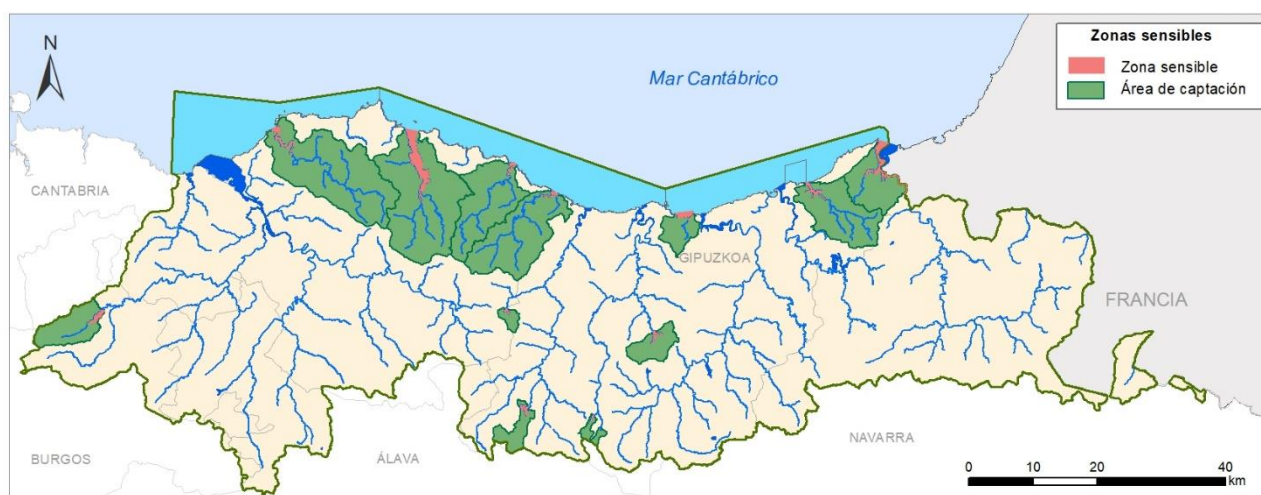
Figura 97 Zonas sensibles en aguas continentales y marinas

No se han producido cambios en las zonas sensibles designadas con respecto a lo recogido en el plan hidrológico.

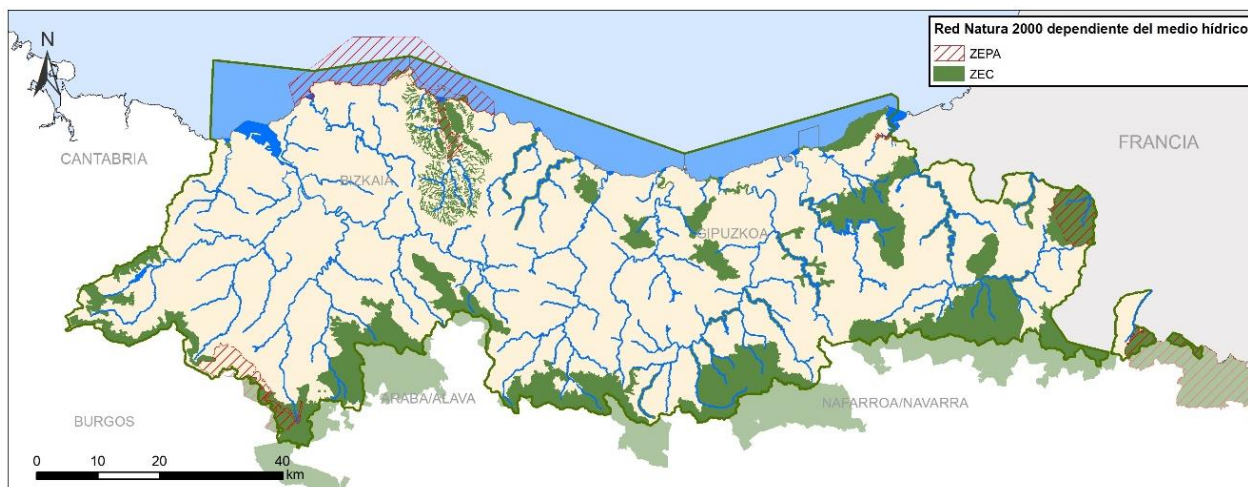
Figura 98 Red Natura 2000 dependiente del medio hídrico.

En el Plan Hidrológico 2022-2027 se han actualizado los espacios de la Red Natura 2000 ligados al medio hídrico para su inclusión en el Registro de Zonas Protegidas. Del total de ZEC y ZEPA se han seleccionado aquellas que contienen hábitats o especies (aves, en el caso de las ZEPA declaradas en virtud de la Directiva 2009/147) relacionados con el medio hídrico de acuerdo con los criterios establecidos por la Dirección General del Agua y por la Dirección General de Biodiversidad, Bosques y Desertificación del MITECO. Como resultado de esta actualización se han integrado al Registro dos nuevos espacios RN2000: ZEPA Sierra Salvada y ZEC Arno. Por tanto, en la Demarcación Hidrográfica del Cantábrico Oriental existen actualmente 7 ZEPAs y 40 ZECs dependientes del medio hídrico.

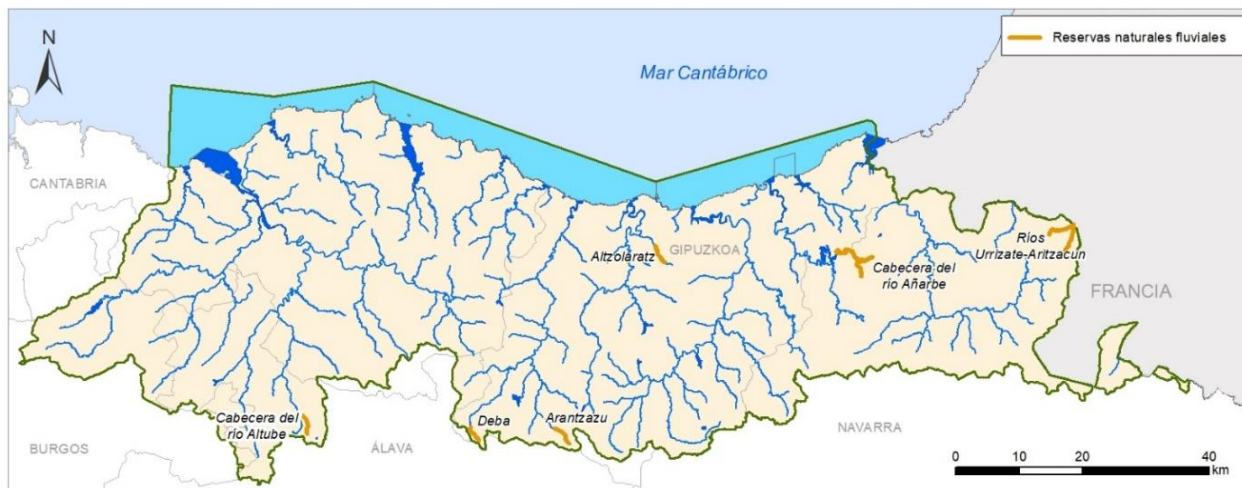
Figura 99 Reservas naturales fluviales.

El Registro de Zonas Protegidas en el Plan Hidrológico 2022-2027 incluye 6 reservas naturales fluviales y dos reservas naturales subterráneas que han sido incorporadas en el tercer ciclo de planificación (Atxerre y el Manantial del Río Cadagua).

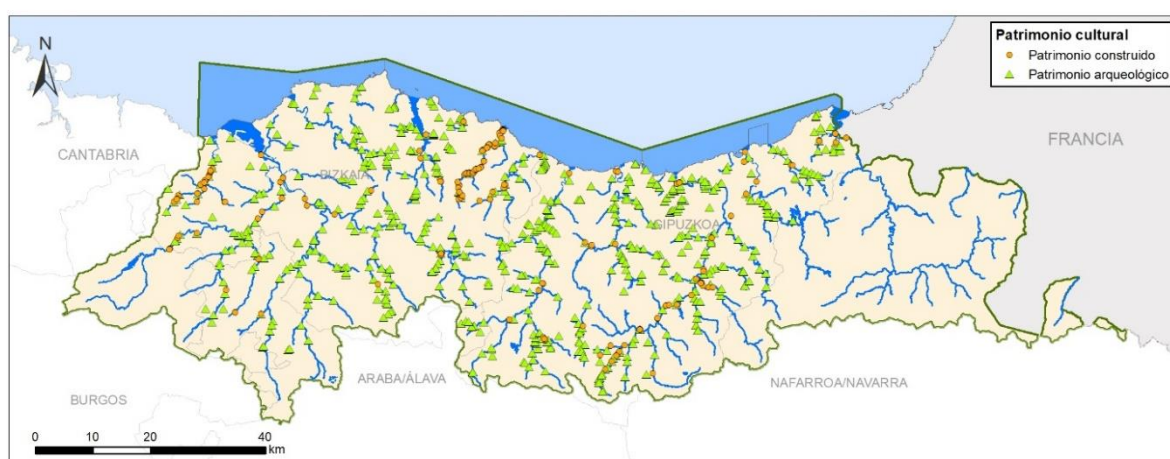
Figura 101 Patrimonio cultural ligado al agua.

Por otro lado, el nuevo plan hidrológico ha incluido en el registro 829 elementos del patrimonio cultural ligados al agua dentro de *otras figuras de protección*.
