# MEJORA DE LA INUNDABILIDAD EN EL ENTORNO DE LA SENDA FLUVIAL DEL PUENTE ROMANO DE COLLOTO (SIERO)

Dirección General del Agua

Consejería de Movilidad, Medio Ambiente y Gestión  
de Emergencias

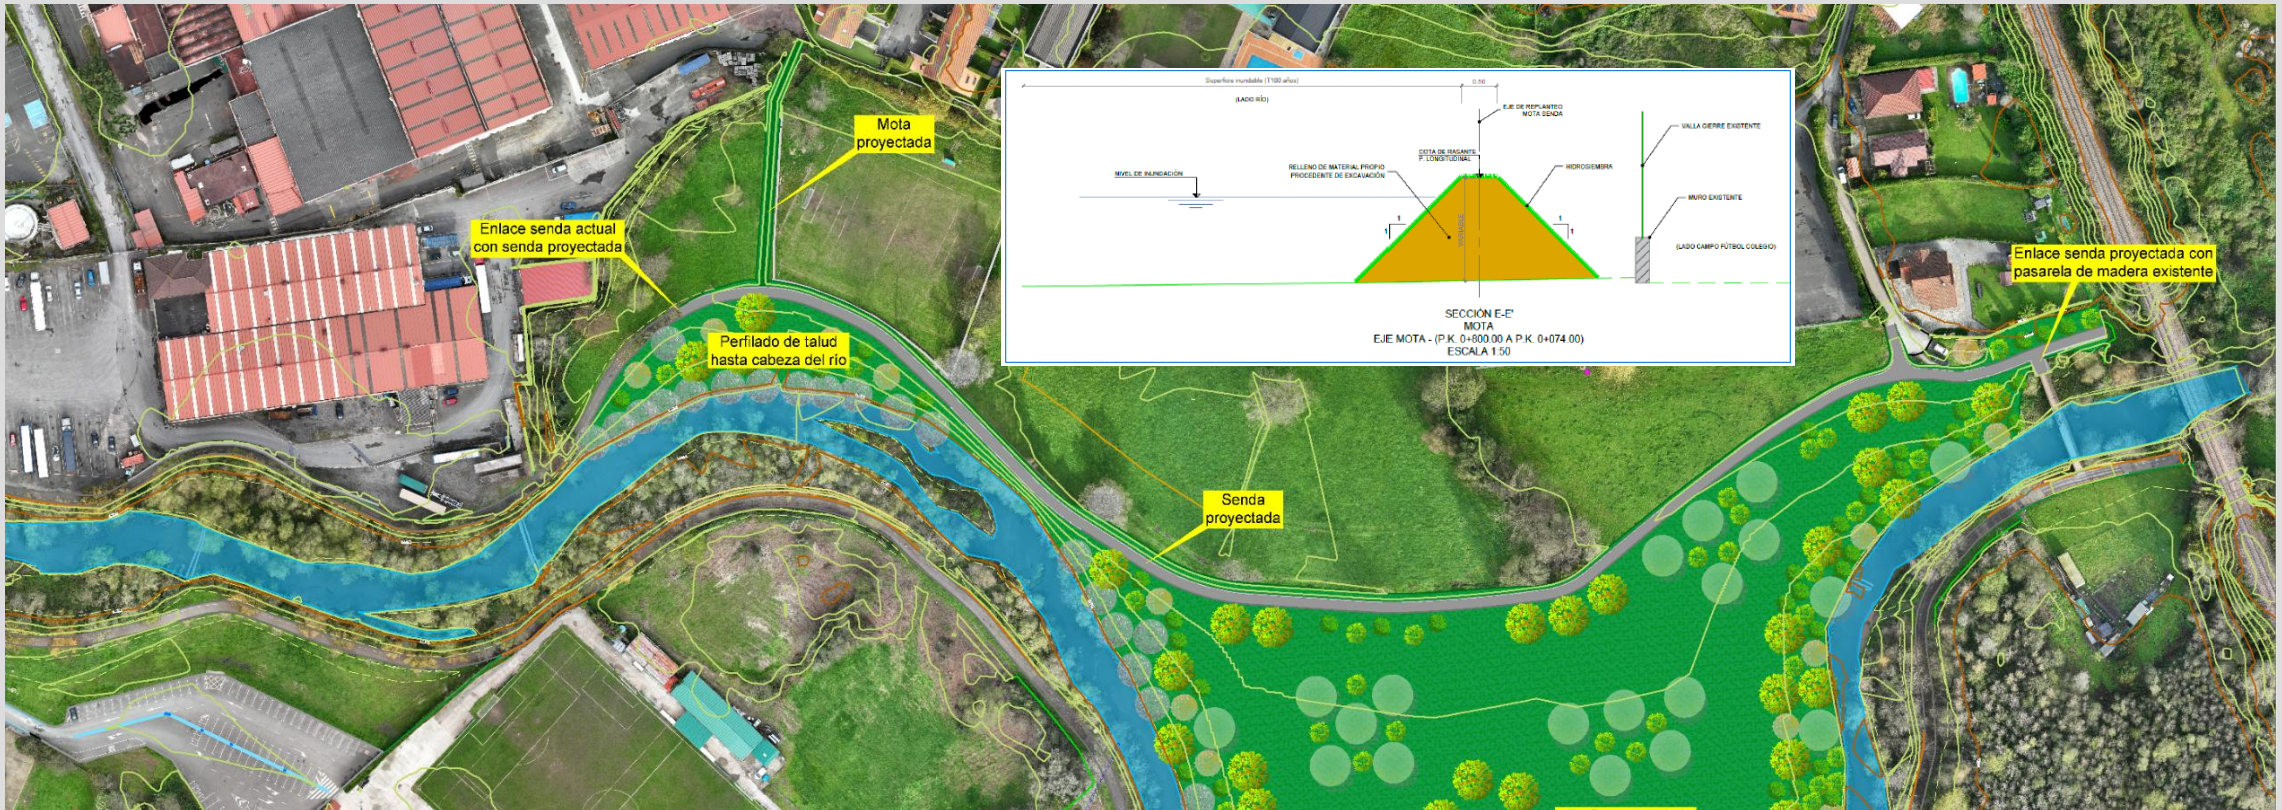
**Retranqueo senda fluvial y ejecución de mota**

Ampliar el espacio fluvial y reforzar la vegetación de ribera → favorecer laminación de caudales en episodios de crecida y reducir los daños asociados a las inundaciones

Desbroce y limpieza del cauce Río Nora: 1,14 km

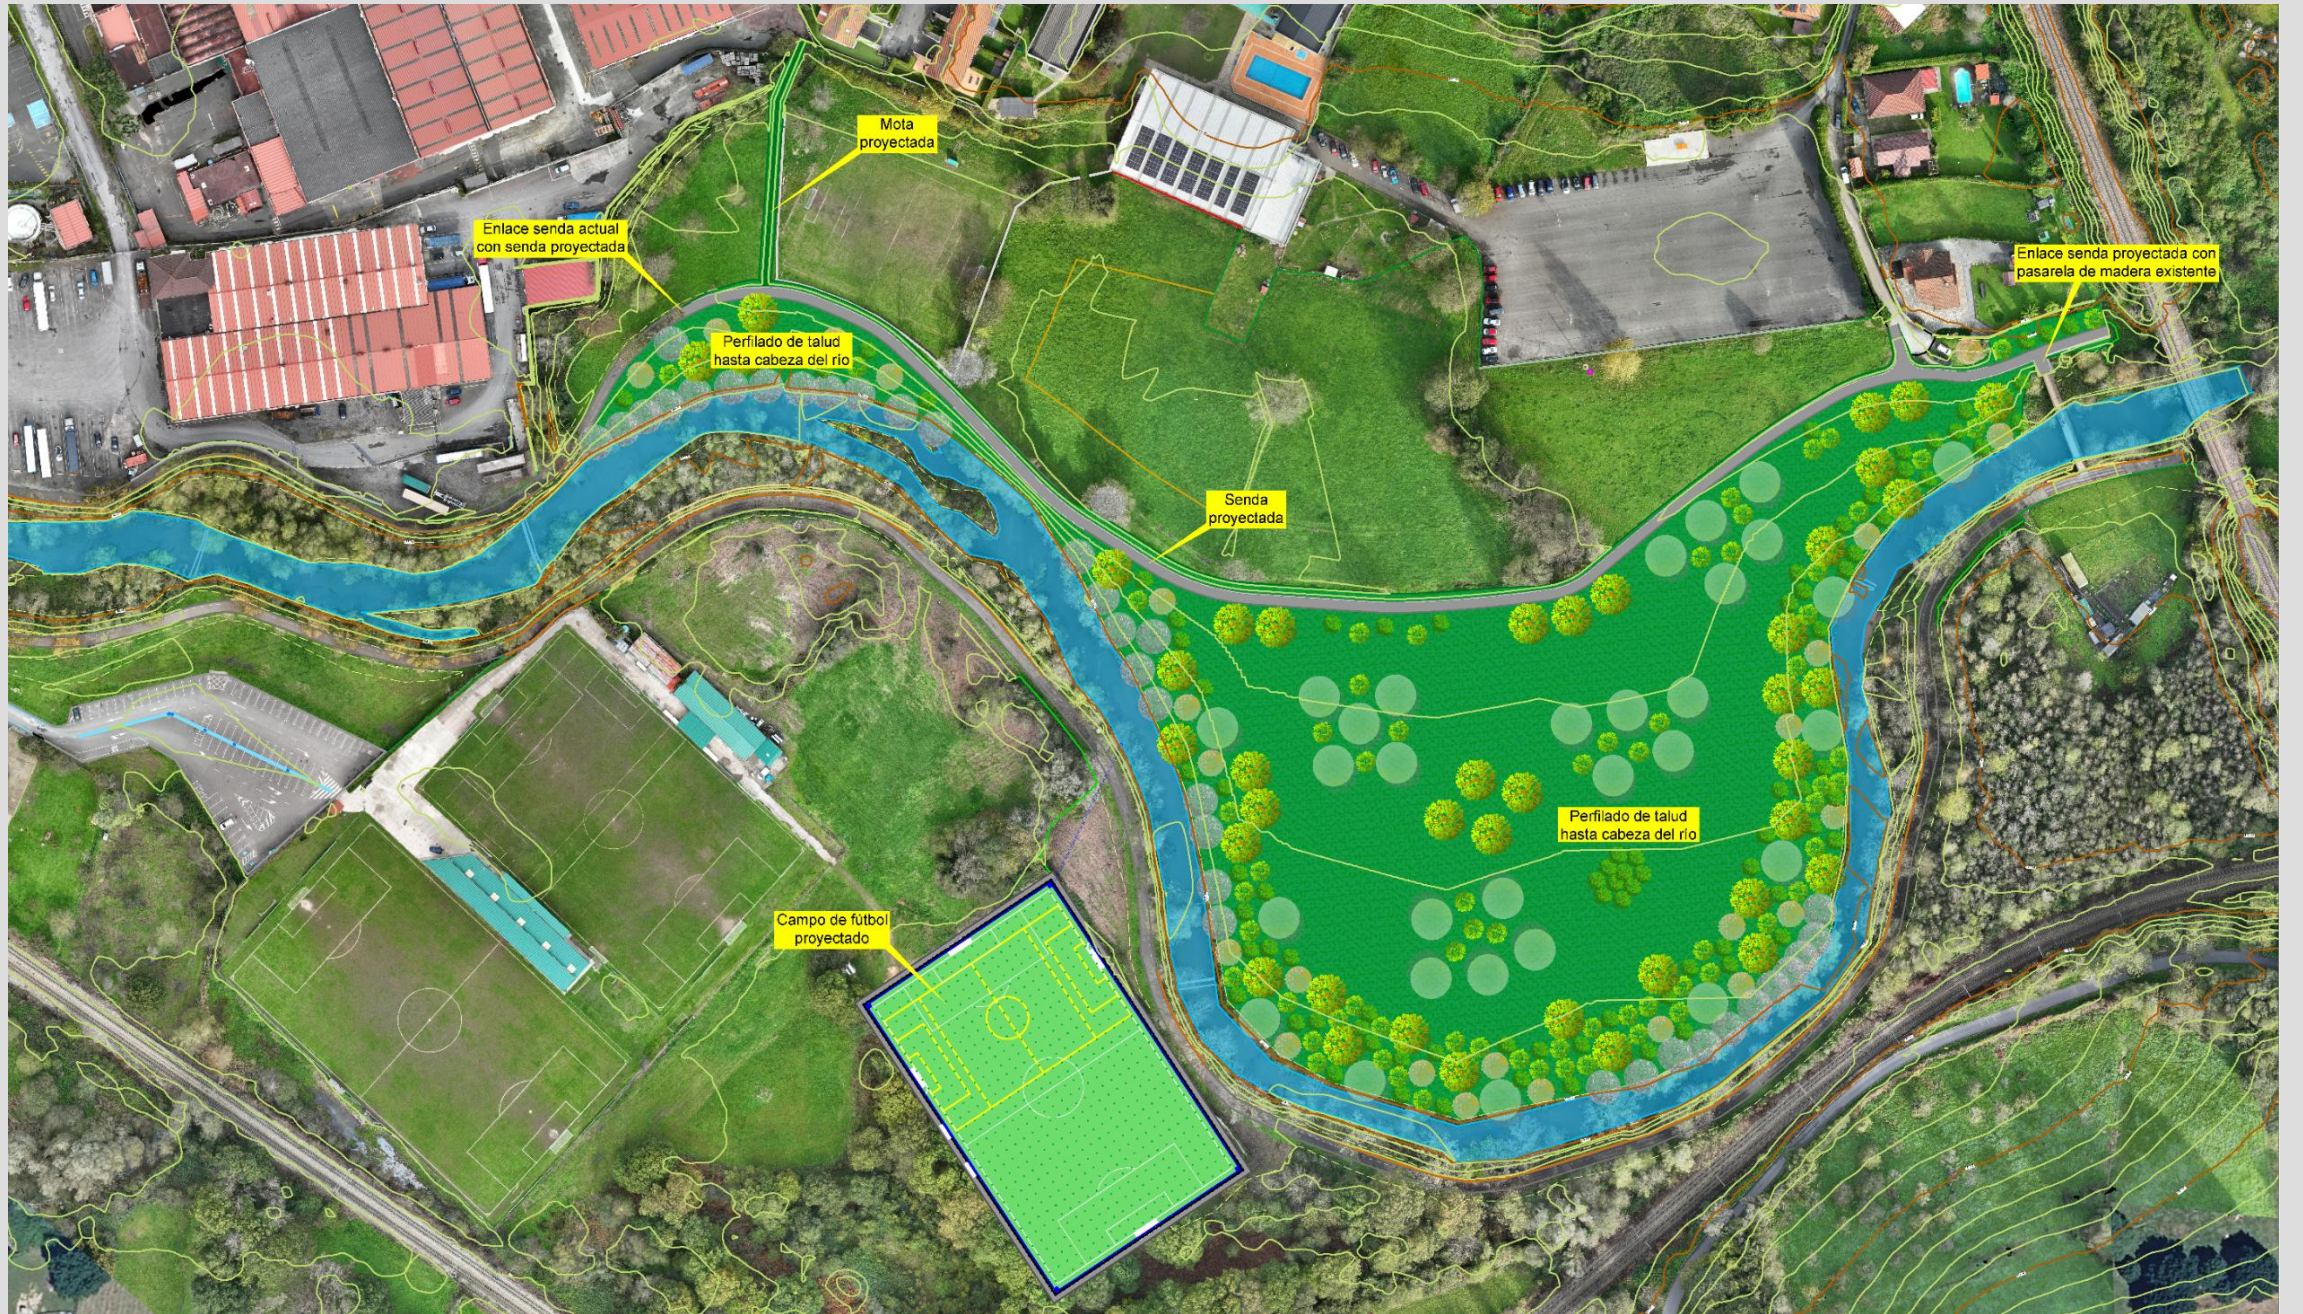
Mota proyectada

Enlace senda actual con senda proyectada

Perfilado de talud hasta cabeza del río

Senda proyectada

Enlace senda proyectada con pasarela de madera existente

Campo de fútbol proyectado
